| L.P. 47 | | KARTA GMINNEJ EWIDENCJI ZABYTKU | | | |
| 1. OBIEKT<br><b>PROCHOWNIA OBWODU WEWNĘTRZNEGO</b> | | | 5. MIEJSCOWOŚĆ<br><b>NOWY DWÓR<br/>MAZOWIECKI</b> | | 6. ADRES<br><b>Nr 197</b> |

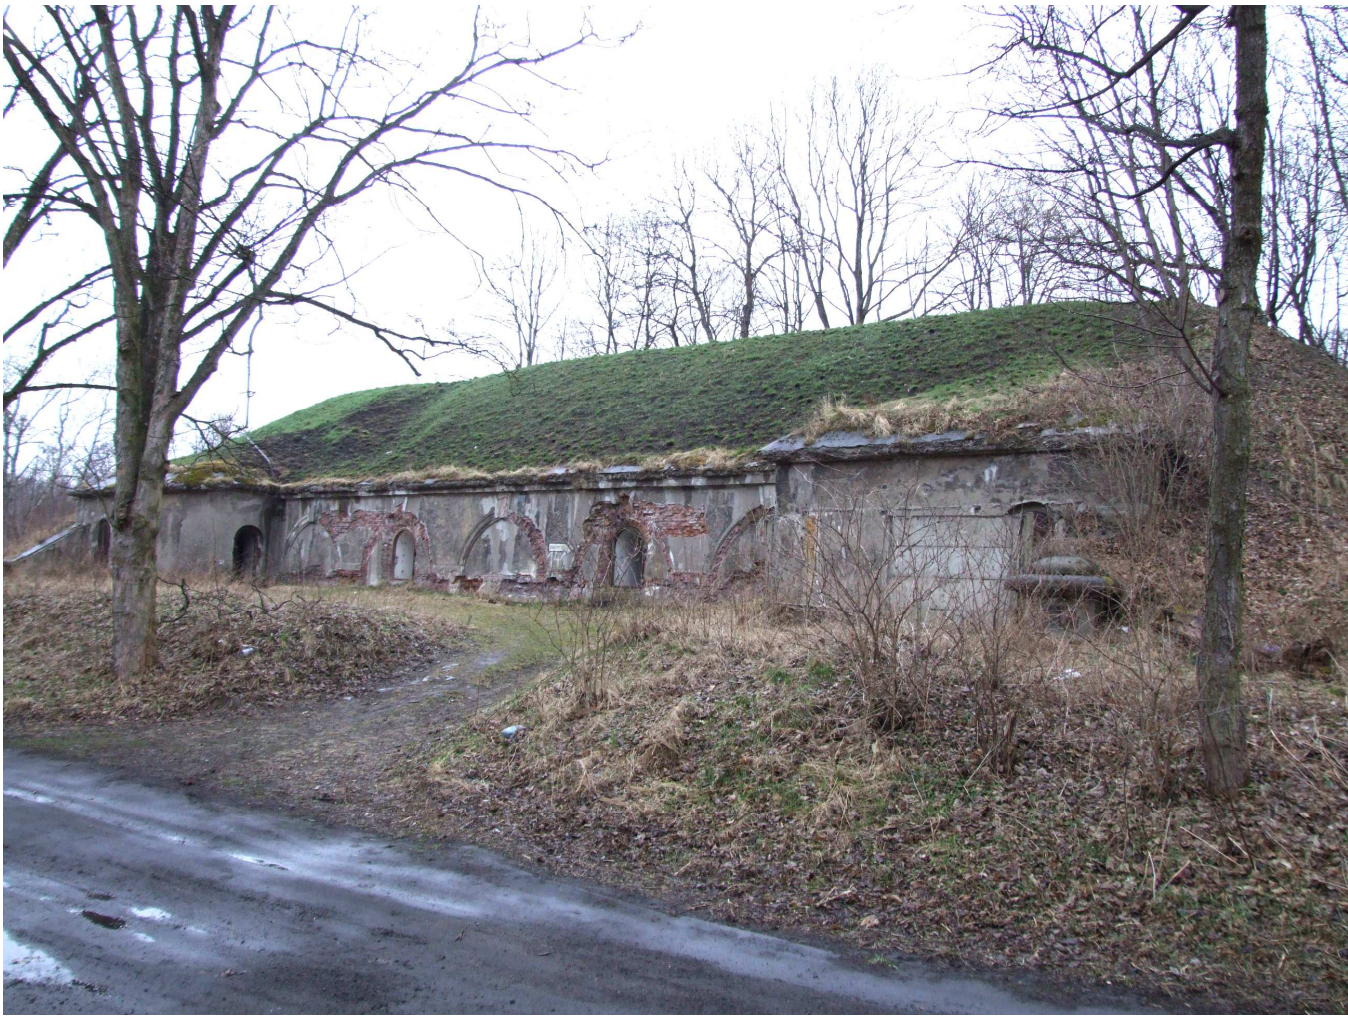
| Widok od południowego-wschodu. | | | | | |

Zły. Obiekt niezabezpieczony, z wolnym dostępem. Zawilgocony, na znacznych fragmentach odspojony tynk, zlasowana cegła, popękany gzyms.

Remont struktury budowli w oparciu o wyniki ekspertyzy stanu technicznego. Należy dążyć do zabezpieczenia obiektu przed wolnym dostępem.

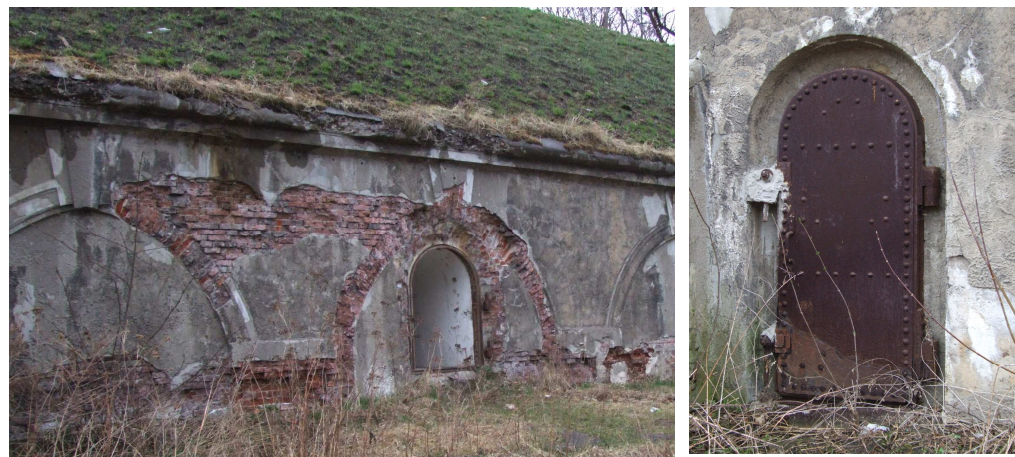
Widok na przęsła prochowni oraz pancerne drzwi wejściowe
