| L.P. 50 | | KARTA GMINNEJ EWIDENCJI ZABYTKU | | | |
| 1. OBIEKT<br><b>BRAMA DĄBROWSKIEGO</b> | | | 5. MIEJSCOWOŚĆ<br><b>NOWY DWÓR<br/>MAZOWIECKI</b> | | 6. ADRES<br><b>Nr 194</b> |

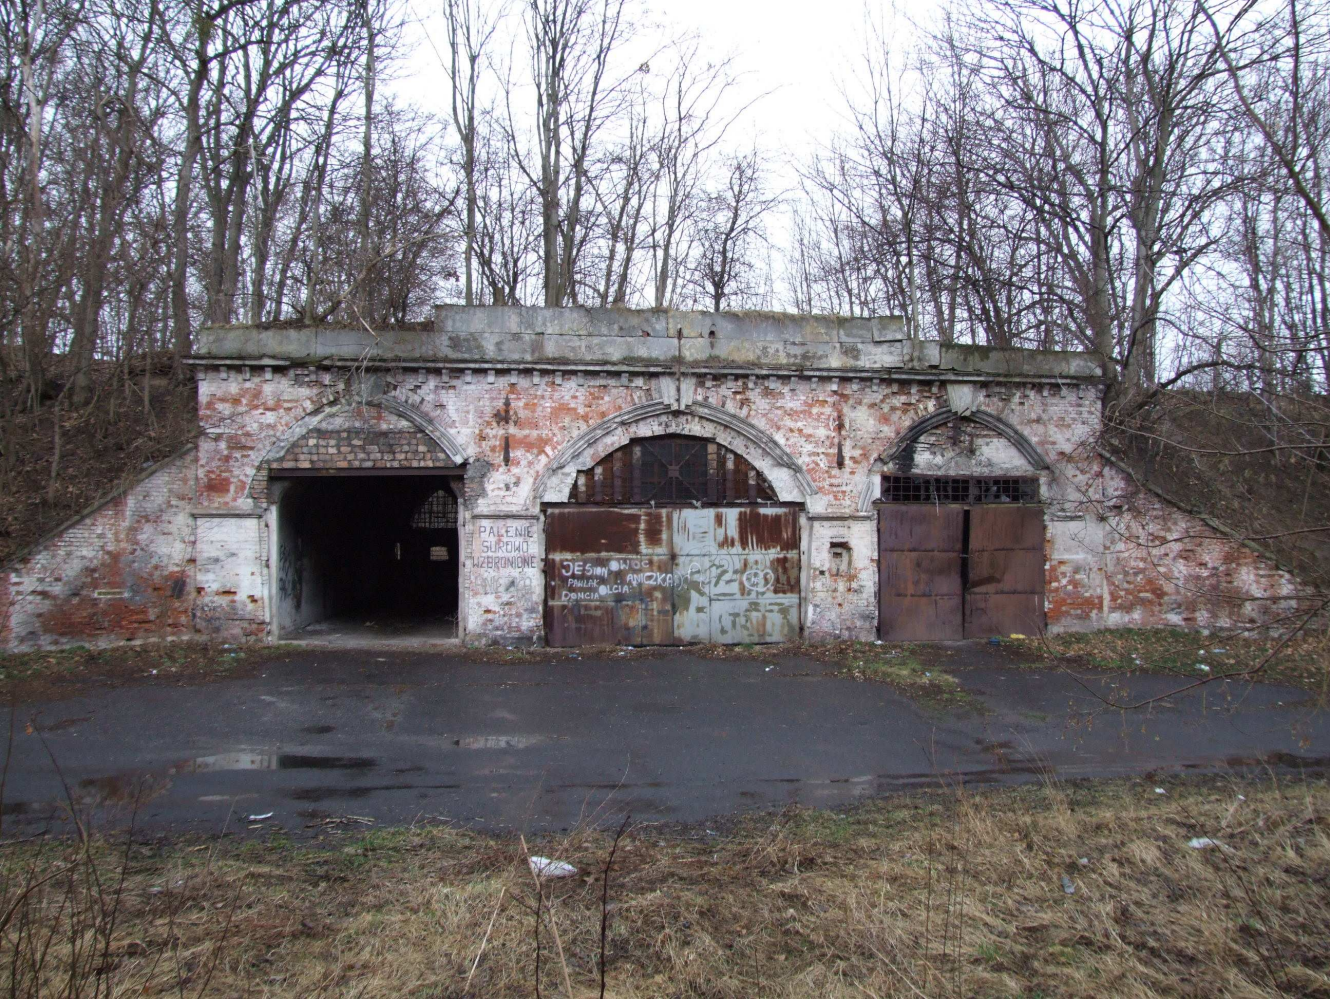
| | | | Brak bieżącej konserwacji. | | |
| <p>Elewacja południowa. Widok ogólny oraz widok na przęsło środkowe i wschodnie.</p> | | | | | |

Niedostateczny. Obiekt zabezpieczony przed dostępem z zewnątrz, zawilgocony. Ubytki w cegle, miejscami zlasowana, znaczne wysolenia. Nasyp pokrywający budowlę zadrzewiony.

Obiekt wymaga gruntownego remontu w oparciu o ekspertyzę stanu technicznego i projekt konserwatorski. Należy wziąć pod uwagę m.in. osuszenie, uzupełnienie brakujących elementów, wykonanie odpowiednich izolacji, usunięcie z obiektu zadrzewienia.

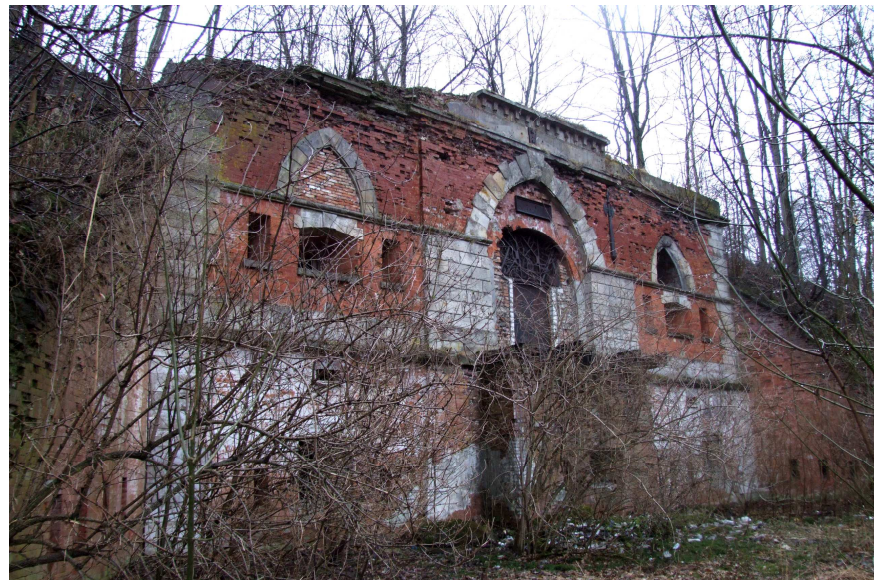
Widok na elewację północną.
