| L.P. 55 | | KARTA GMINNEJ EWIDENCJI ZABYTKU | | | |
| 1. OBIEKT<br><b>ELEKTROWNIA</b> | | | 5. MIEJSCOWOŚĆ<br><b>NOWY DWÓR<br/>MAZOWIECKI</b> | | 6. ADRES<br><b>Nr 216</b> |

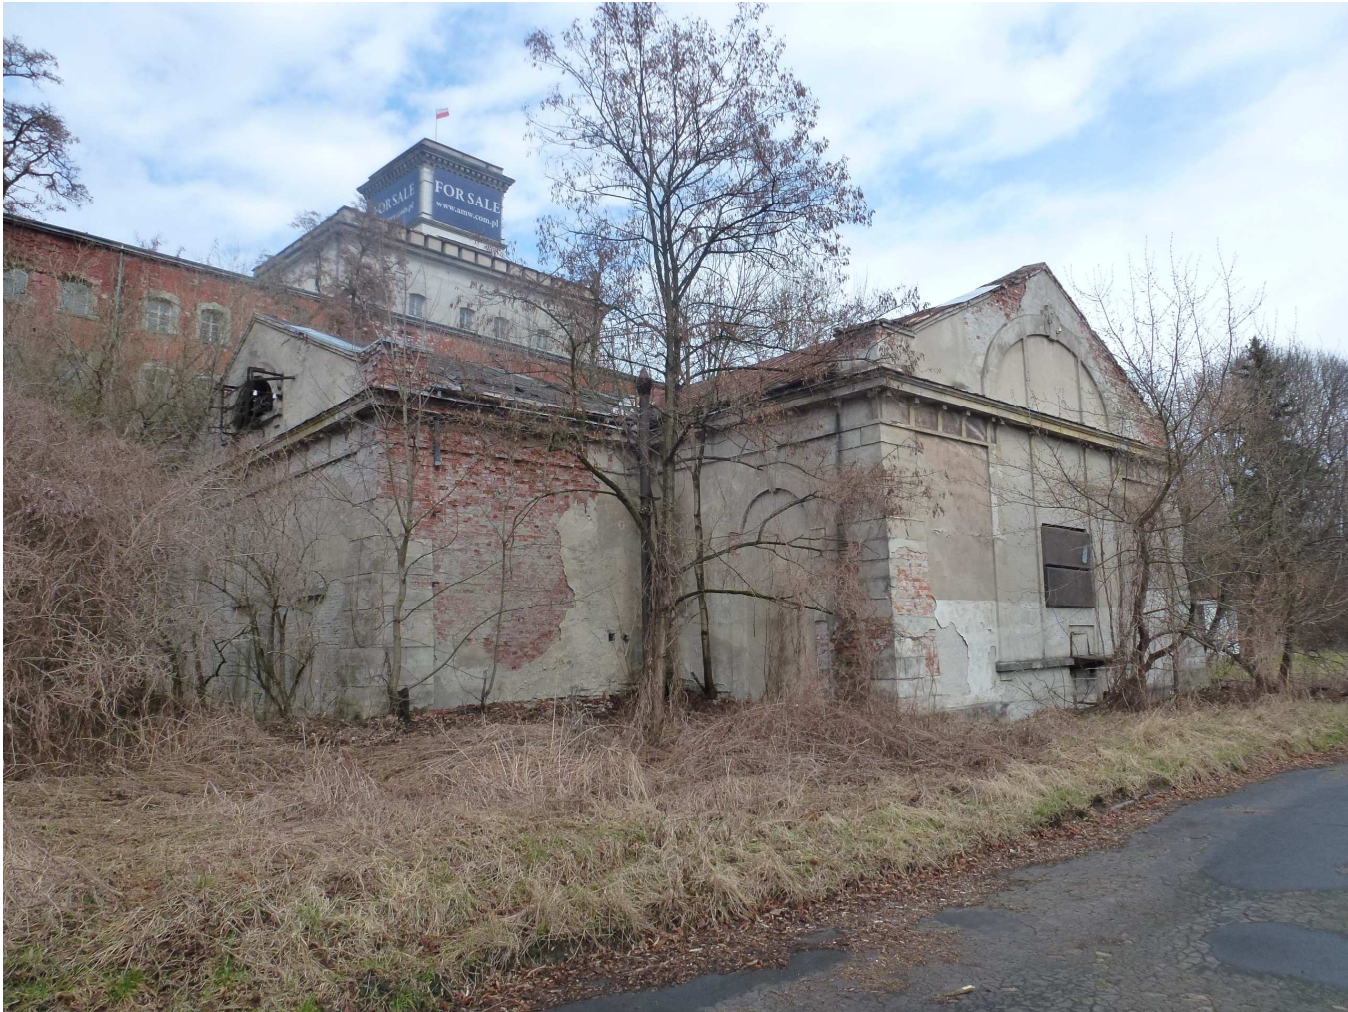
| 16. RODZAJE ZAGROŻEŃ<br><br>Brak bieżącej konserwacji. | | | | | |
| Widok od strony południowo-zachodniej. | | | | | |

Zły. Obiekt nieużytkowany. Budynek zawilgocony; widoczne odspojone znaczne partie tynków i wysolenia, miejscami zlasowana cegła.

Remont budynku powinien opierać się o projekt konserwatorski przewidujący m.in. skucie zniszczonych tynków, osuszenie, wykonanie odpowiednich izolacji.

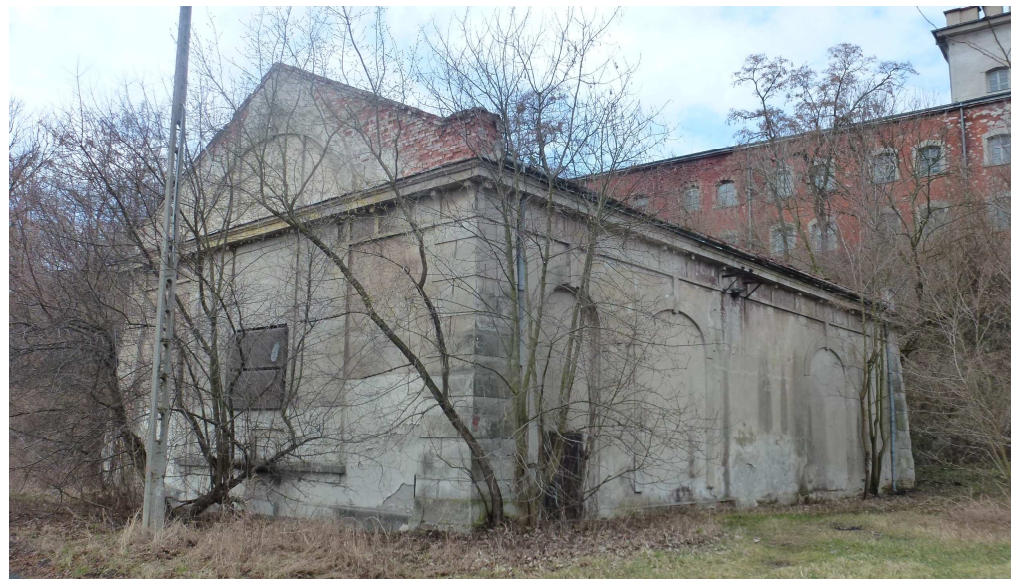
Widok od południowego-wschodu.
