| L.P. 59 | | KARTA GMINNEJ EWIDENCJI ZABYTKU | | | |
| 1. OBIEKT<br><br>LATRYNA | | | 5. MIEJSCOWOŚĆ<br>NOWY DWÓR<br>MAZOWIECKI | | 6. ADRES<br><br>Nr 201 |

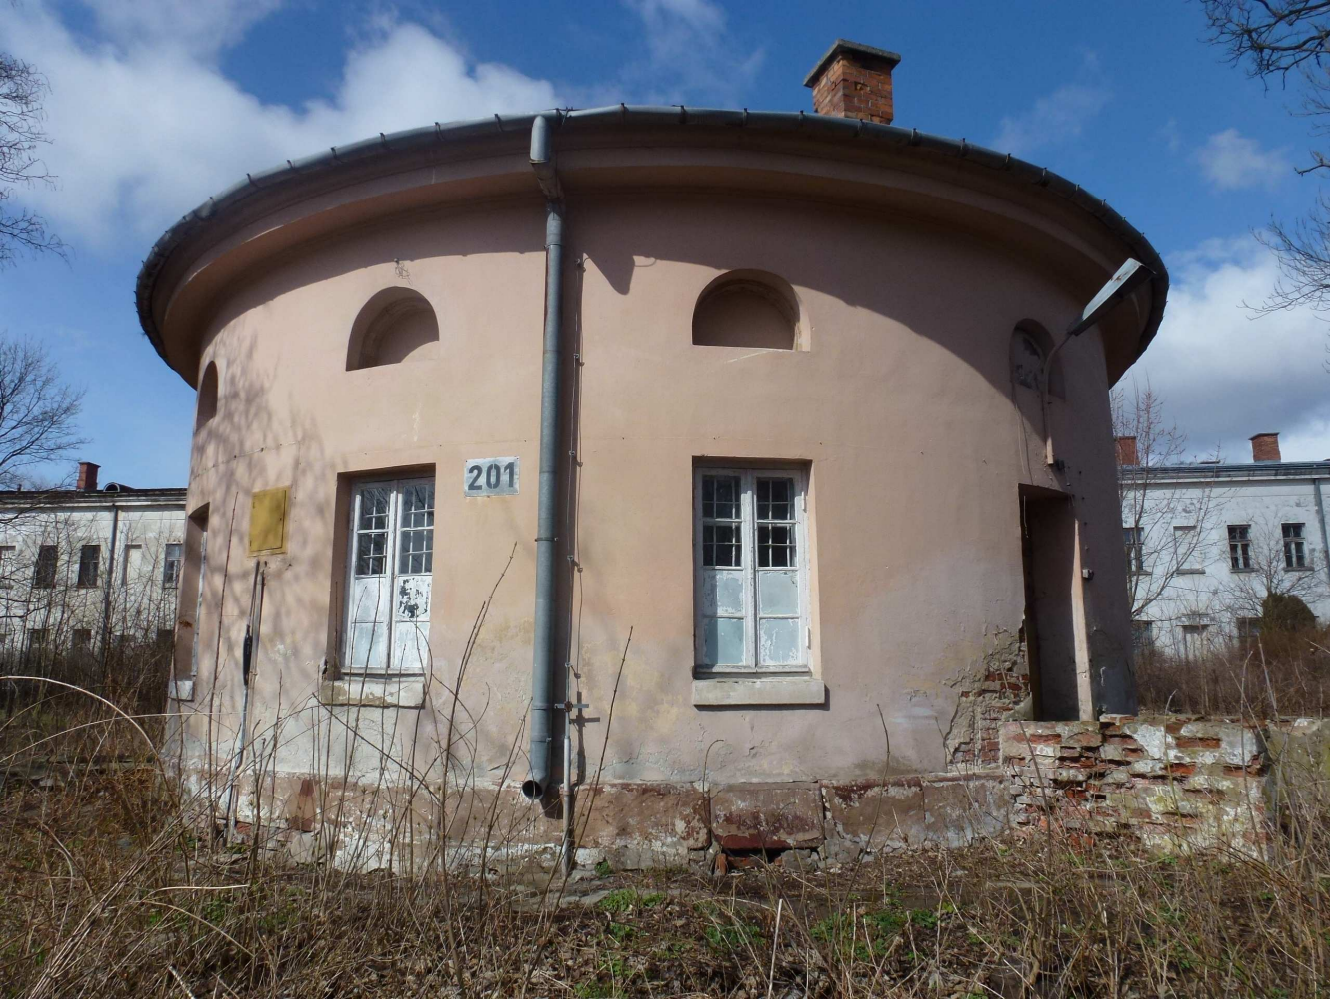
| 16. RODZAJE ZAGROŻEŃ<br><br>Brak bieżącej konserwacji. | | | | | |
| Widok od strony południowej. | | | | | |

Niedostateczny. Obiekt zawilgocony. Na fragmentach odspojone tynki, schody mocno uszkodzone, zlasowana cegła.

Remont obiektu wymaga przeprowadzenia odpowiednich badań stanu technicznego. Projekt konserwatorski powinien przewidywać m.in. osuszenie obiektu, wykonanie odpowiednich izolacji.

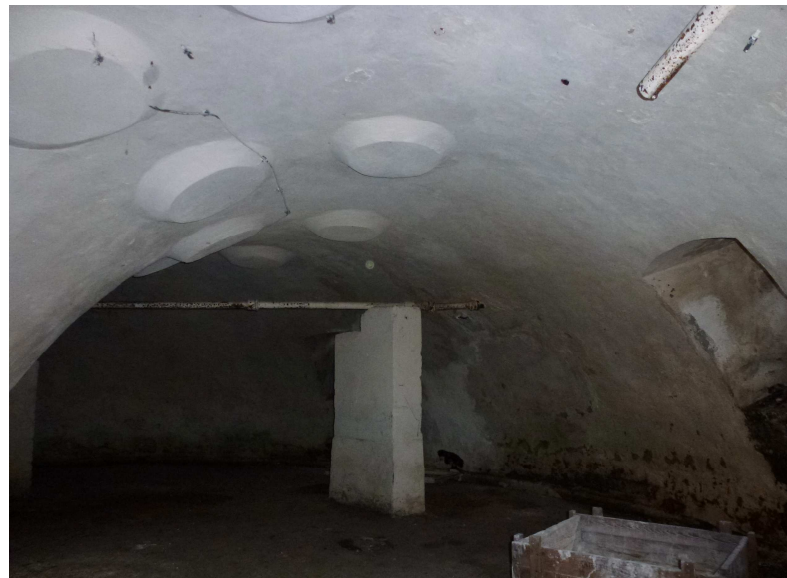
Budynek murowany z cegły, otynkowany, wybudowany na planie okręgu. Na elewacji wokoło budynku prostokątne otwory okienne z półokrągłymi niszami powyżej. W jednej ze wschodnich osi wejście do budynku poprzedzone schodami. W części zachodniej poniżej cokołu zejście do piwnicy. Piwnica na planie okręgu wsparta na ustawionym pośrodku filarze, sklepiena kolebkowo. W sklepieniu okrągłe płyciny po zasklepionych otworach kloacznych.

Wnętrze części podziemnej latryny
