| L.P. 73 | | KARTA GMINNEJ EWIDENCJI ZABYTKU | | | |
| 1. OBIEKT<br>BUDYNEK MIESZKALNY W ZESPOLE OSIEDLA PODOFICERSKIEGO | | | 5. MIEJSCOWOŚĆ<br>NOWY DWÓR MAZOWIECKI | | 6. ADRES<br>KADETÓW Nr 91 |

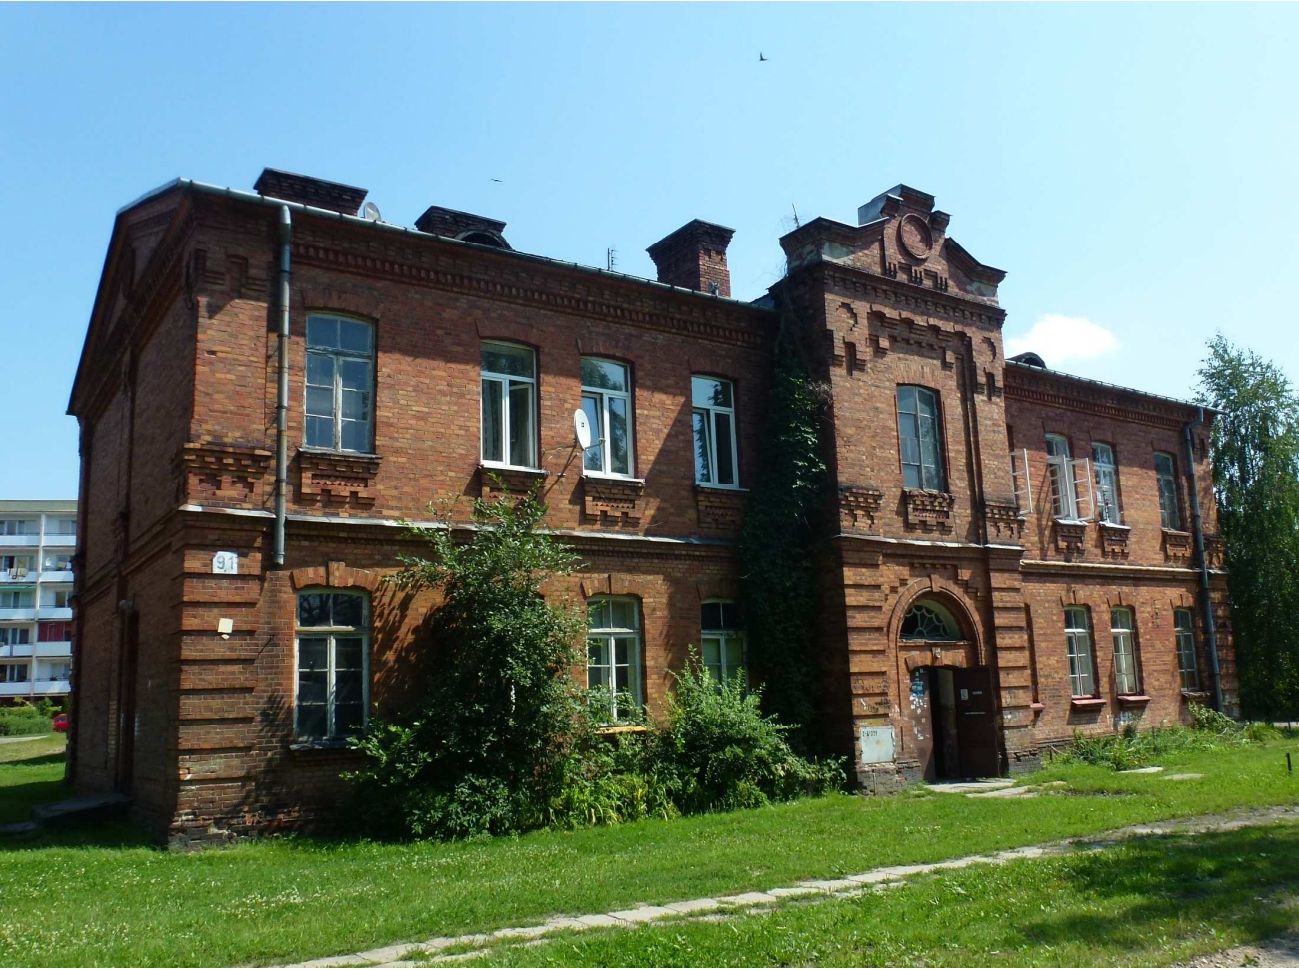
Widok od strony zachodniej.

Dostateczny. Obiekt użytkowany. Zawilgocony w partii przyziemia. Pęknięcia ścian na elewacji. Część pierwotnych okien skrzynkowych wymieniona na jednoramowe, o różnych podziałach, wykonane z PCV z pakietem szyb zespolonych. Oryginalna stolarka z charakterystycznym podziałem w klatkach schodowych.

Remont budynku należy wykonywać w oparciu o projekt konserwatorski i wnikliwą ocenę stanu technicznego. Należy dożyć do jednolitej, odtwarzającej historyczne podziały, stolarki okiennej.
