| L.P. 74 | | KARTA GMINNEJ EWIDENCJI ZABYTKU | | | |
| 1. OBIEKT<br><b>BUDYNEK MIESZKALNY W ZESPOLE OSIEDLA PODOFICERSKIEGO</b> | | | 5. MIEJSCOWOŚĆ<br><b>NOWY DWÓR MAZOWIECKI</b> | | 6. ADRES<br><b>MONIUSZKI Nr 89</b> |

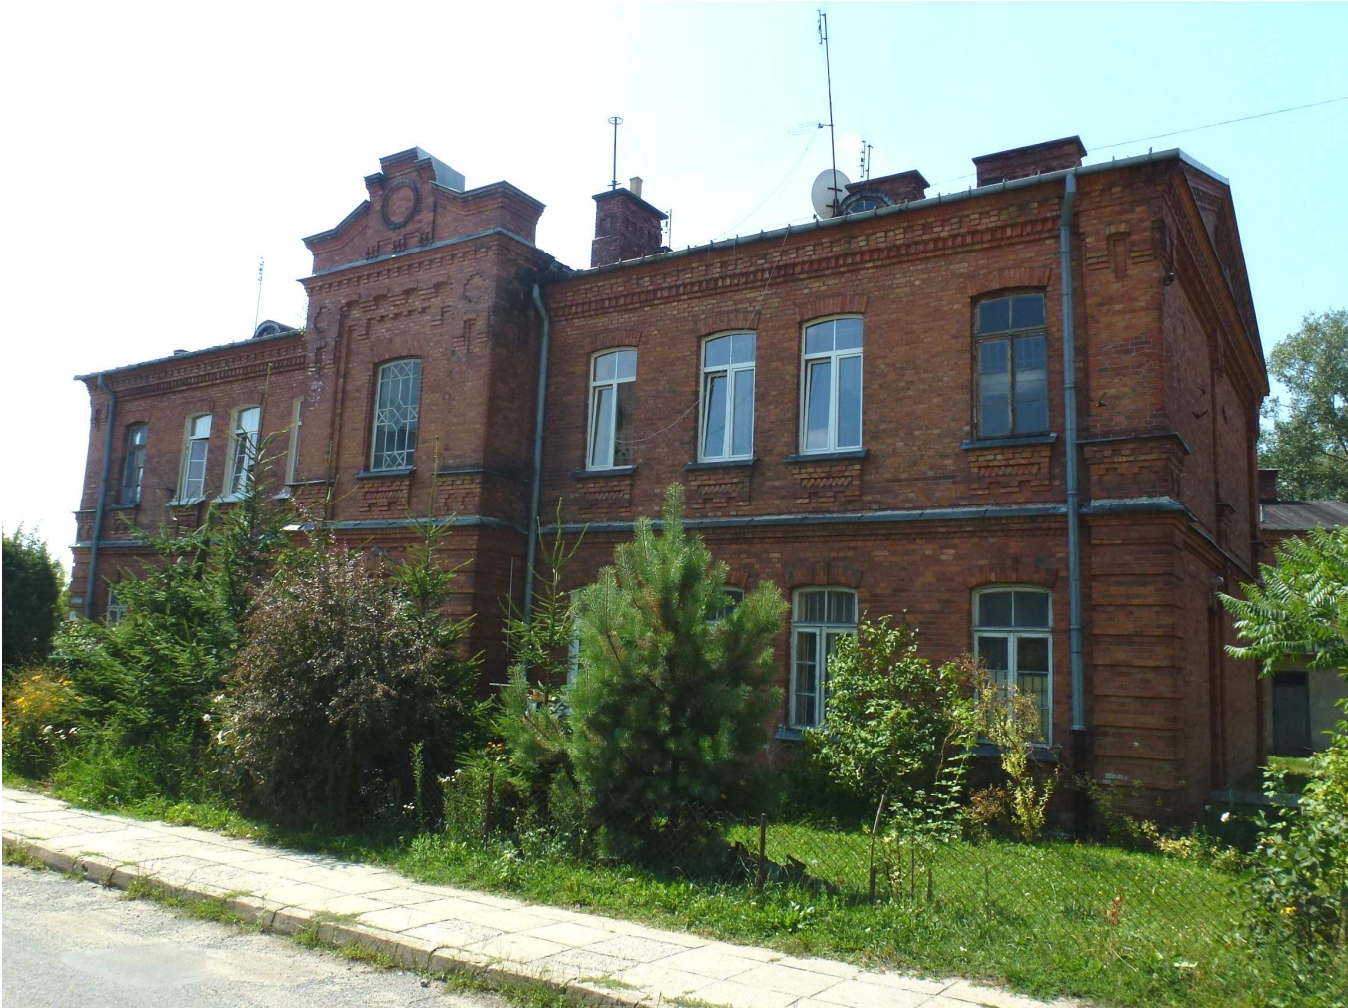
| 16. RODZAJE ZAGROŻEŃ<br><br>Brak bieżącej konserwacji. | | | | | |
| Widok od północnego-wschodu. | | | | | |

Dostateczny. Obiekt użytkowany. Część pierwotnych okien skrzynkowych wymieniona na jednoramowe, o różnych podziałach, wykonane z PCV z pakietem szyb zespolonych. Oryginalna stolarka z charakterystycznym podziałem w klatce schodowej.

Remont budynku należy wykonywać w oparciu o projekt konserwatorski i wnikliwą ocenę stanu technicznego. Należy dożyć do jednolitej, odtwarzającej historyczne podziały, stolarki okiennej.

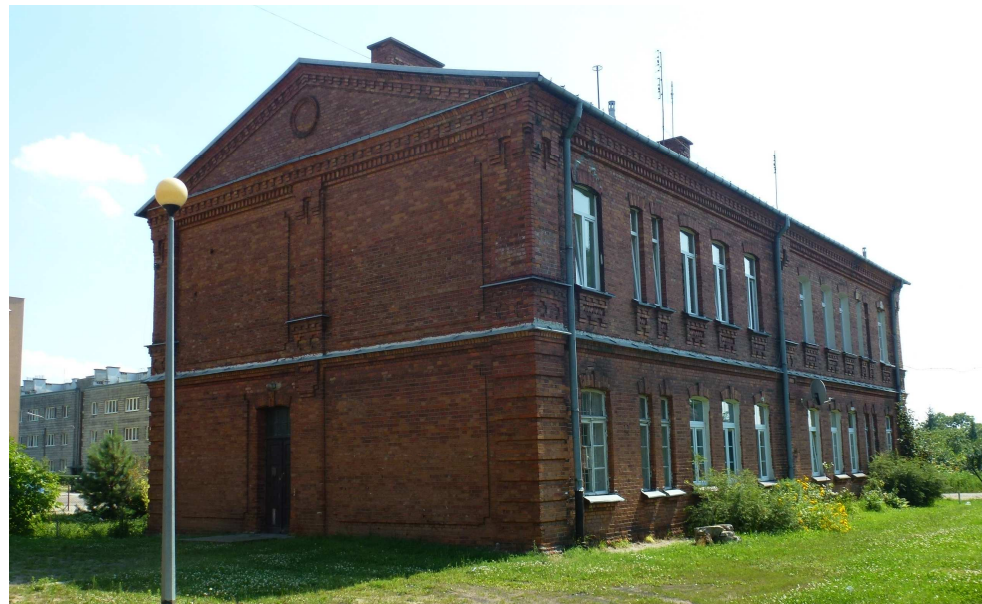
Widok od północno-zachodu
