| L.P. 75 | | KARTA GMINNEJ EWIDENCJI ZABYTKU | | | |
| 1. OBIEKT<br>BUDYNEK MIESZKALNY W ZESPOLE OSIEDLA PODOFICERSKIEGO | | | 5. MIEJSCOWOŚĆ<br>NOWY DWÓR<br>MAZOWIECKI | | 6. ADRES<br>MONIUSZKI Nr 88 |

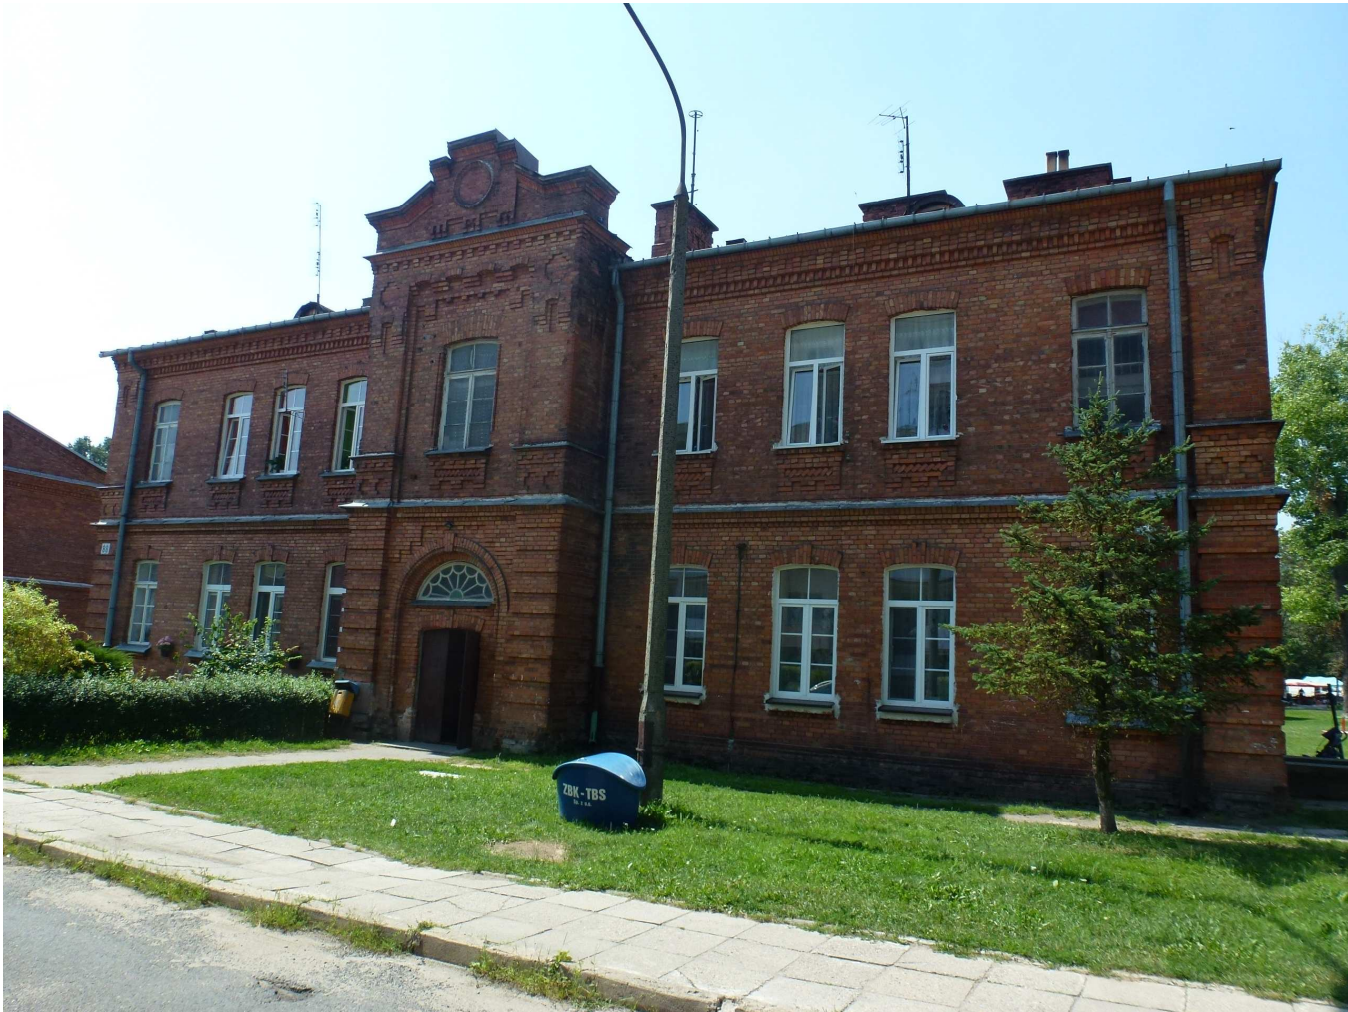
| 16. RODZAJE ZAGROŻEŃ<br><br>Brak bieżącej konserwacji. | | | | | |
| Widok od strony północno-wschodniej. | | | | | |

Dostateczny. Obiekt użytkowany. Zawilgocony w partii przyziemia, tamteż zniszczona miejscami cegła. Część pierwotnych okien skrzynkowych wymieniona na jednoramowe, o różnych podziałach, wykonane z PCV z pakietem szyb zespolonych. Oryginalna stolarka z charakterystycznym podziałem w klatce schodowej na parterze.

Remont budynku należy wykonywać w oparciu o projekt konserwatorski i wnikliwą ocenę stanu technicznego. Należy dożyć do jednolitej, odtwarzającej historyczne podziały, stolarki okiennej.

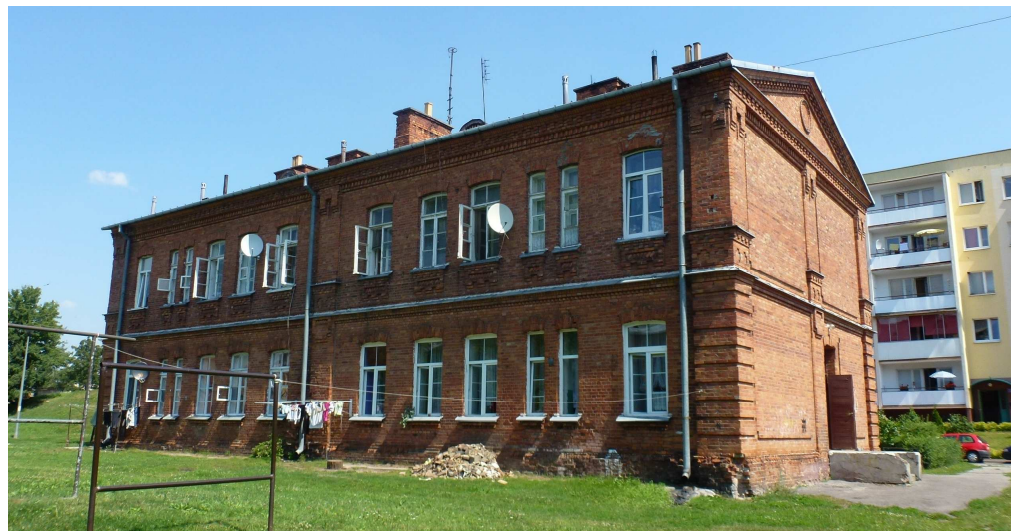
Widok od południowego-zachodu.
