| L.P. 79 | | KARTA GMINNEJ EWIDENCJI ZABYTKU | | | |
| 1. OBIEKT<br><b>BUDYNEK GOSPODARCZY</b> | | | 5. MIEJSCOWOŚĆ<br><b>NOWY DWÓR<br/>MAZOWIECKI</b> | | 6. ADRES<br><b>Nr 139</b> |

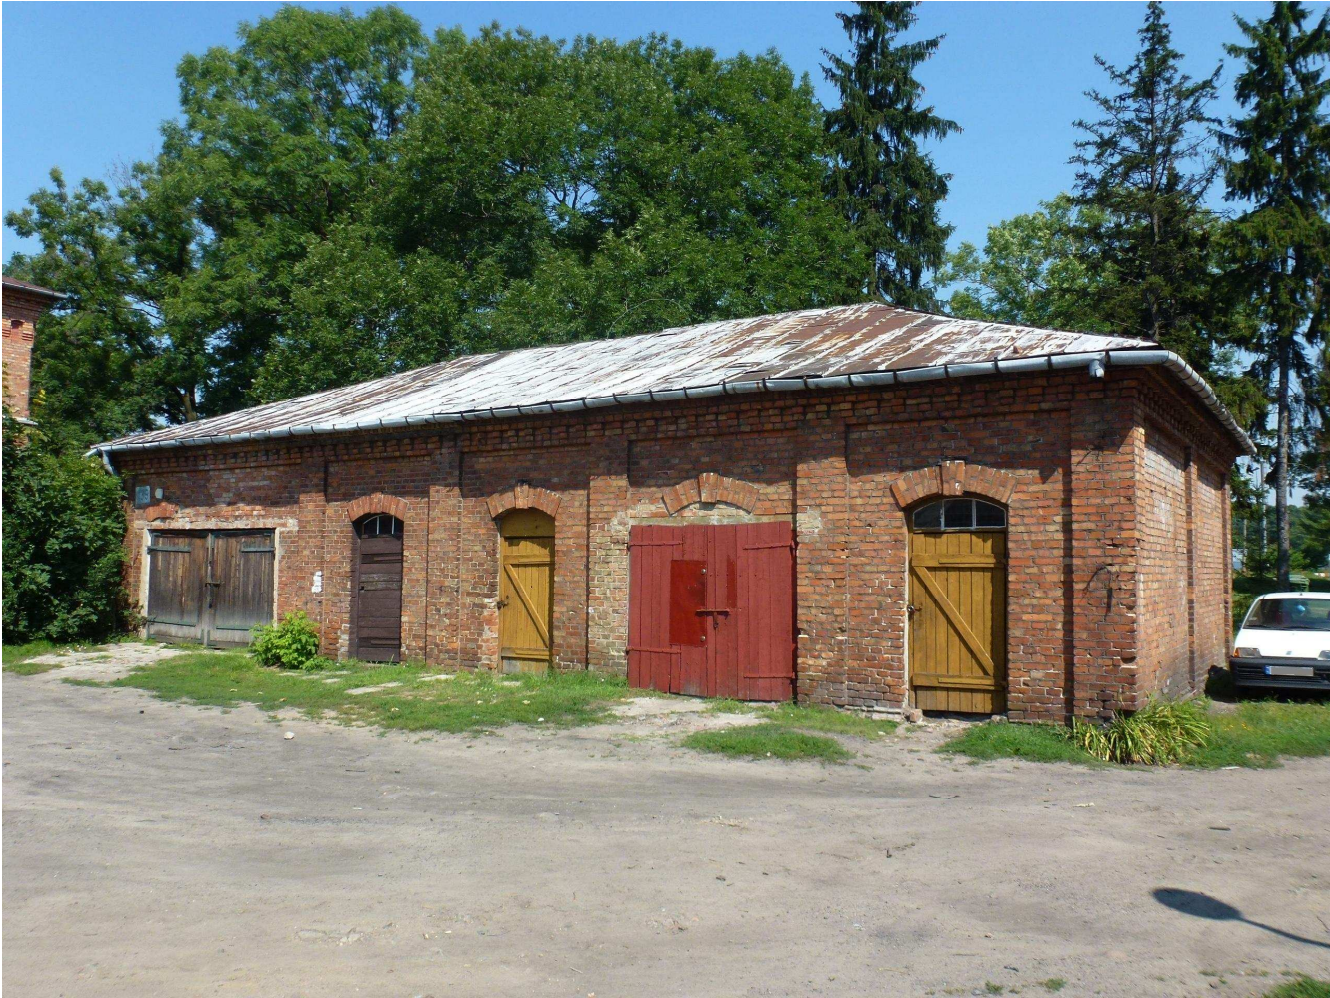
| 17. FOTOGRAFIE<br> | | | 9. GMINA <b>NOWY DWÓR MAZOWIECKI</b> | | |

widok od strony południowej.

Budynek murowany z cegły, licowany cegłą, parterowy, wybudowany na planie prostokąta. elewacje północna i południowa pięcioprzęślowe, szczytowe dwuprzęsłowe, podzielone lizenami. Elewacja południowa z prostokątnymi otworami wejściowymi oraz dwoma wtórnymi otworami garażowymi. Elewacja północna z czterem otworami wejściowymi. Elewacja szczytowa wschodnia ślepa. Detal: odcinkowe nadproża nad wejściami, gzyms kostkowy obiegający wokół elewację. Dach kopertowy pokryty blachą na rąbek.

Niedostateczny. Oryginalna bez przekształceń ściana od strony północnej i wschodniej Pozostałe ściany z przekształceniami poprzez wprowadzenie do obiektu pomieszczeń garażowych.

Remont obiektu powinien przewidywać ujednolicenie i nową aranżację przekształconych ścian budynku dostosowując je jednocześnie do zabytkowego charakteru budowli.

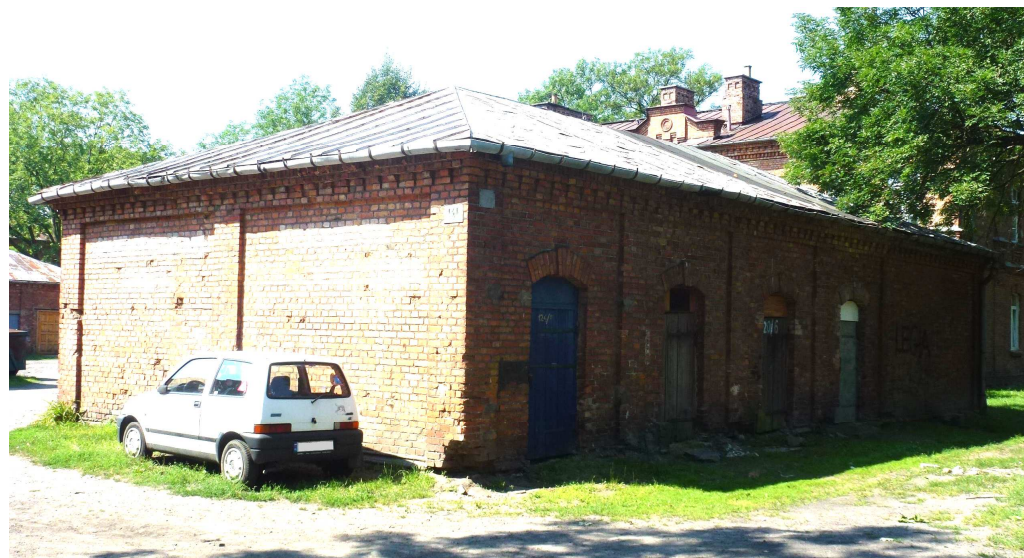
Widok od strony północno-wschodniej.
