| L.P. 80 | | KARTA GMINNEJ EWIDENCJI ZABYTKU | | | |
| 1. OBIEKT<br><b>BUDYNEK GOSPODARCZY W ZESPOLE OSIEDLA OFICERSKIEGO</b> | | | 5. MIEJSCOWOŚĆ<br><b>NOWY DWÓR MAZOWIECKI</b> | | 6. ADRES<br><b>Nr 140</b> |
| 2. DATA POWSTANIA<br>1898 | 3. AUTOR<br>--- | 4. MATERIAŁ<br>cegła, blacha | 7. KOD POCZTOWY<br><b>05-100</b> | | 8. NR EW. DZIAŁKI<br><b>7</b> |

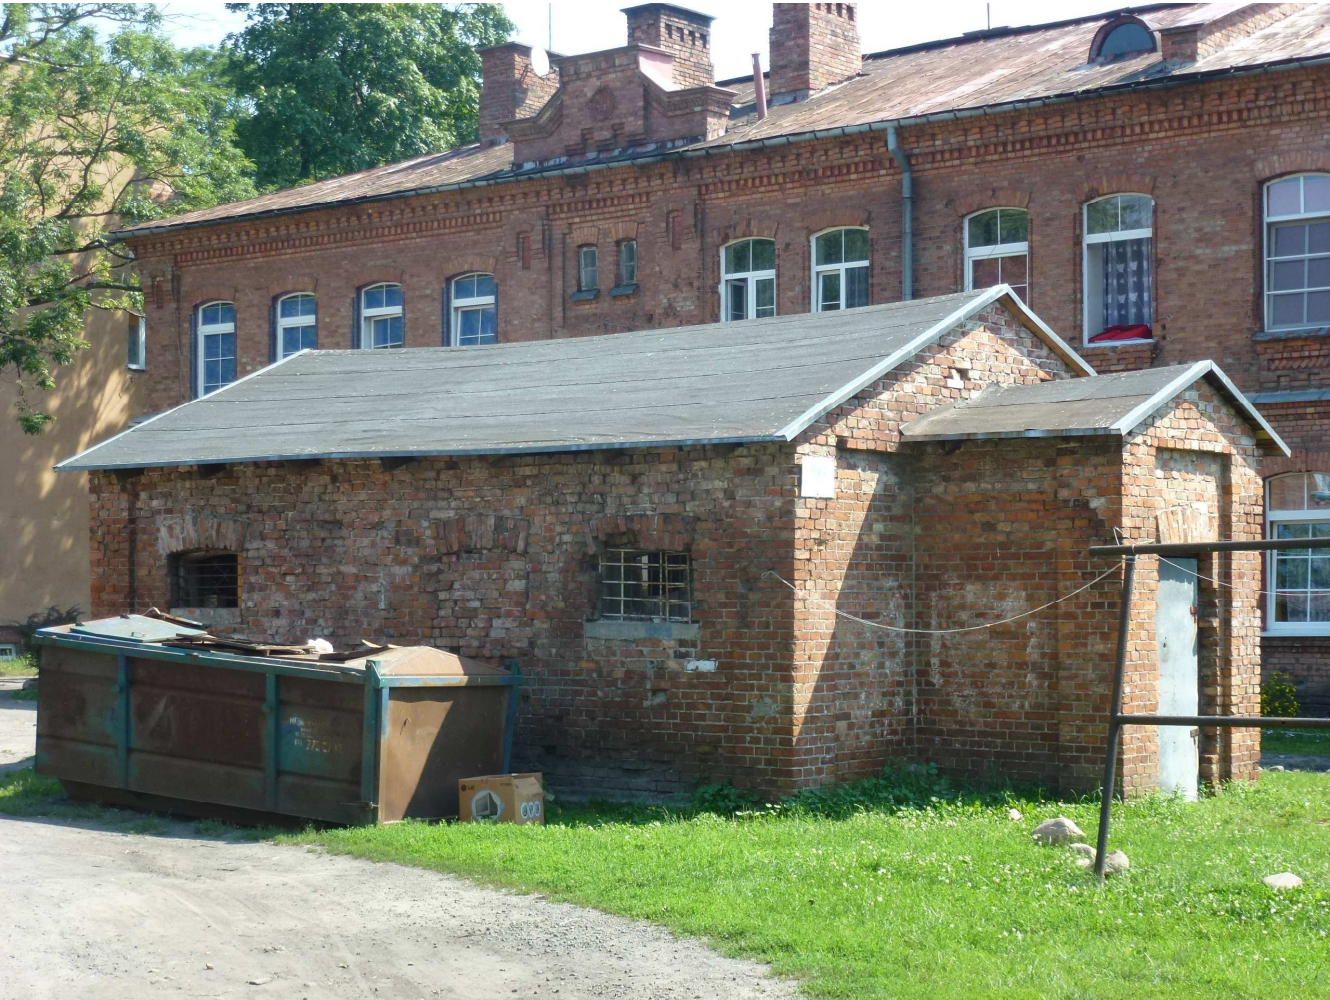
| 16. RODZAJE ZAGROŻEŃ<br><br>Brak bieżącej konserwacji. | | | | | |
| Widok od strony południowo-zachodniej. | | | | | |

Zły. Obiekt znacznie przebudowany z wykorzystaniem cegieł rozbiórkowych, pozbawiony fryzów, widoczne wtórne zamurowanie części okien, zużyta stolarka drzwiowa. Cegły miejscami uszkodzone.

Obiekt wymaga kompleksowego remontu. Należy dążyć do przywrócenia historycznej formy budynku.

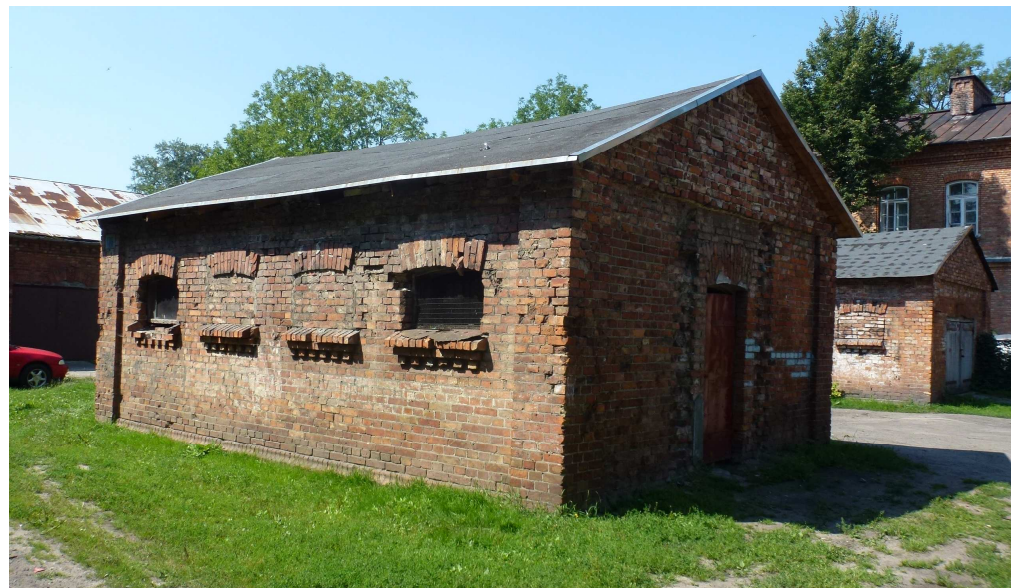
Widok od północnego-wschodu
