| L.P. 81 | | KARTA GMINNEJ EWIDENCJI ZABYTKU | | | |
| 1. OBIEKT<br><b>BUDYNEK GOSPODARCZY W ZESPOLE OSIEDLA OFICERSKIEGO</b> | | | 5. MIEJSCOWOŚĆ<br><b>NOWY DWÓR MAZOWIECKI</b> | | 6. ADRES<br><b>Nr 141</b> |

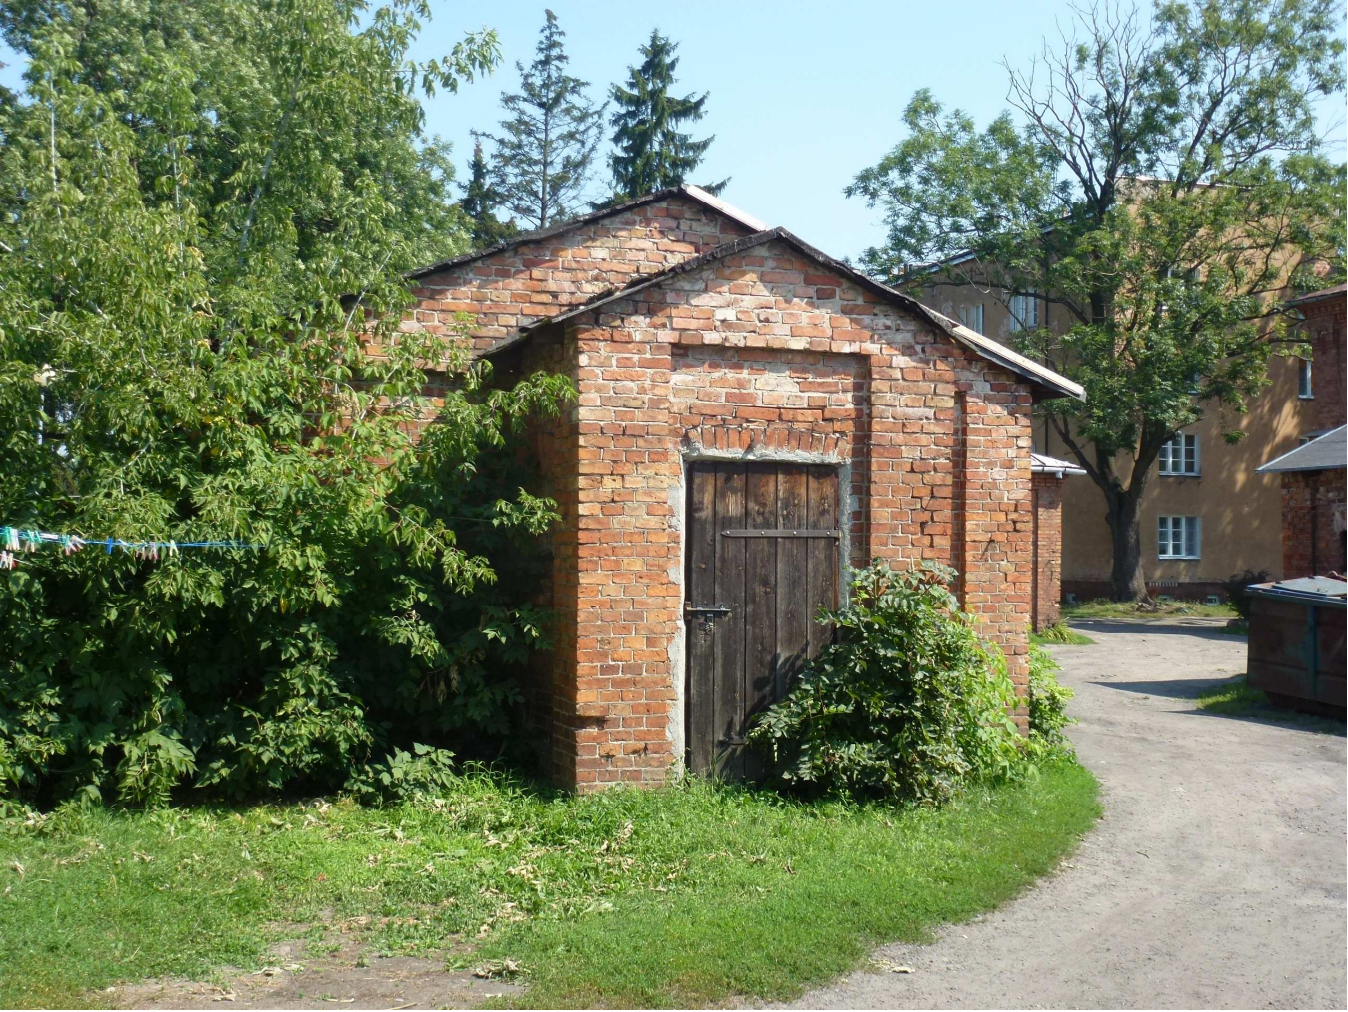
| 16. RODZAJE ZAGROŻEŃ<br><br>Brak bieżącej konserwacji. | | | | | |
| Widok od strony północno-zachodniej. | | | | | |

Budynek gospodarczy parterowy, murowany z cegły, licowany cegłą założony na planie prostokąta. Do elewacji szczytowej od południa dostawiono murowany ganek z wejściem od frontu, w północnej ścianie otwór z wjazdem do garażu. Elewacje boczne trójosiowe z zamurowanymi otworami okiennymi z odcinkowymi nadprożami. Naroża budynku opatrzone lizenami. Dach dwuspadowy zarówno w głównej bryle jak i na ganku.

Niedostateczny. Obiekt wtórnie przebudowany, pozbawiony gzymsów, zamurowane otwory okienne. Zużyta stolarka drzwiowa.

Docelowo należy dążyć do przywrócenia pierwotnego wyglądu budynku.

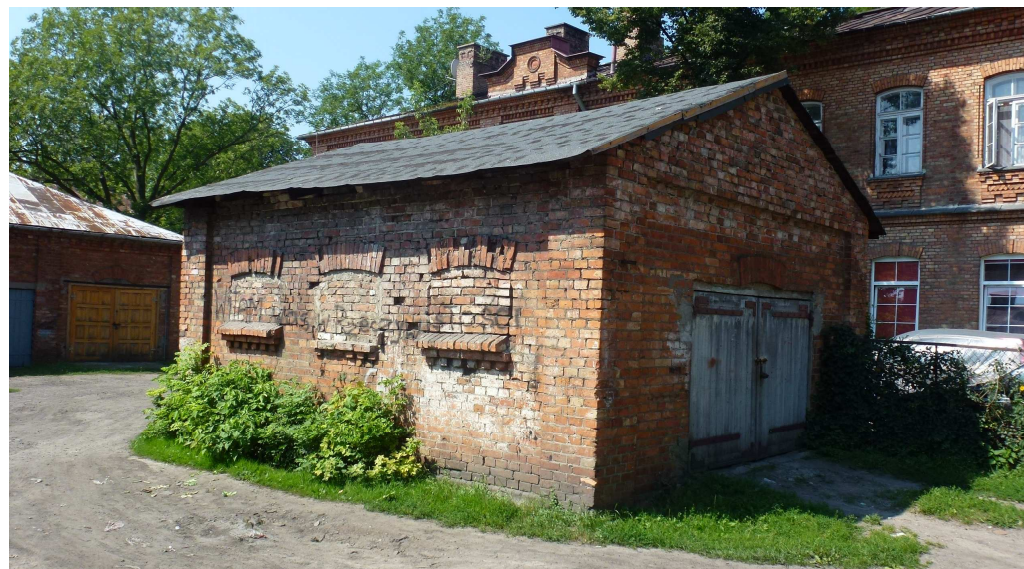
widok od północnego-wschodu
