| L.P. 82 | | KARTA GMINNEJ EWIDENCJI ZABYTKU | | | |
| 1. OBIEKT<br><b>BUDYNEK GOSPODARCZY</b> | | | 5. MIEJSCOWOŚĆ<br><b>NOWY DWÓR<br/>MAZOWIECKI</b> | | 6. ADRES<br><b>Nr 138</b> |
| 2. DATA POWSTANIA<br>ok. 1900 | 3. AUTOR<br>--- | 4. MATERIAŁ<br>Cegła, blacha | 7. KOD POCZTOWY<br><b>05-100</b> | | 8. NR EW. DZIAŁKI<br><b>7</b> |

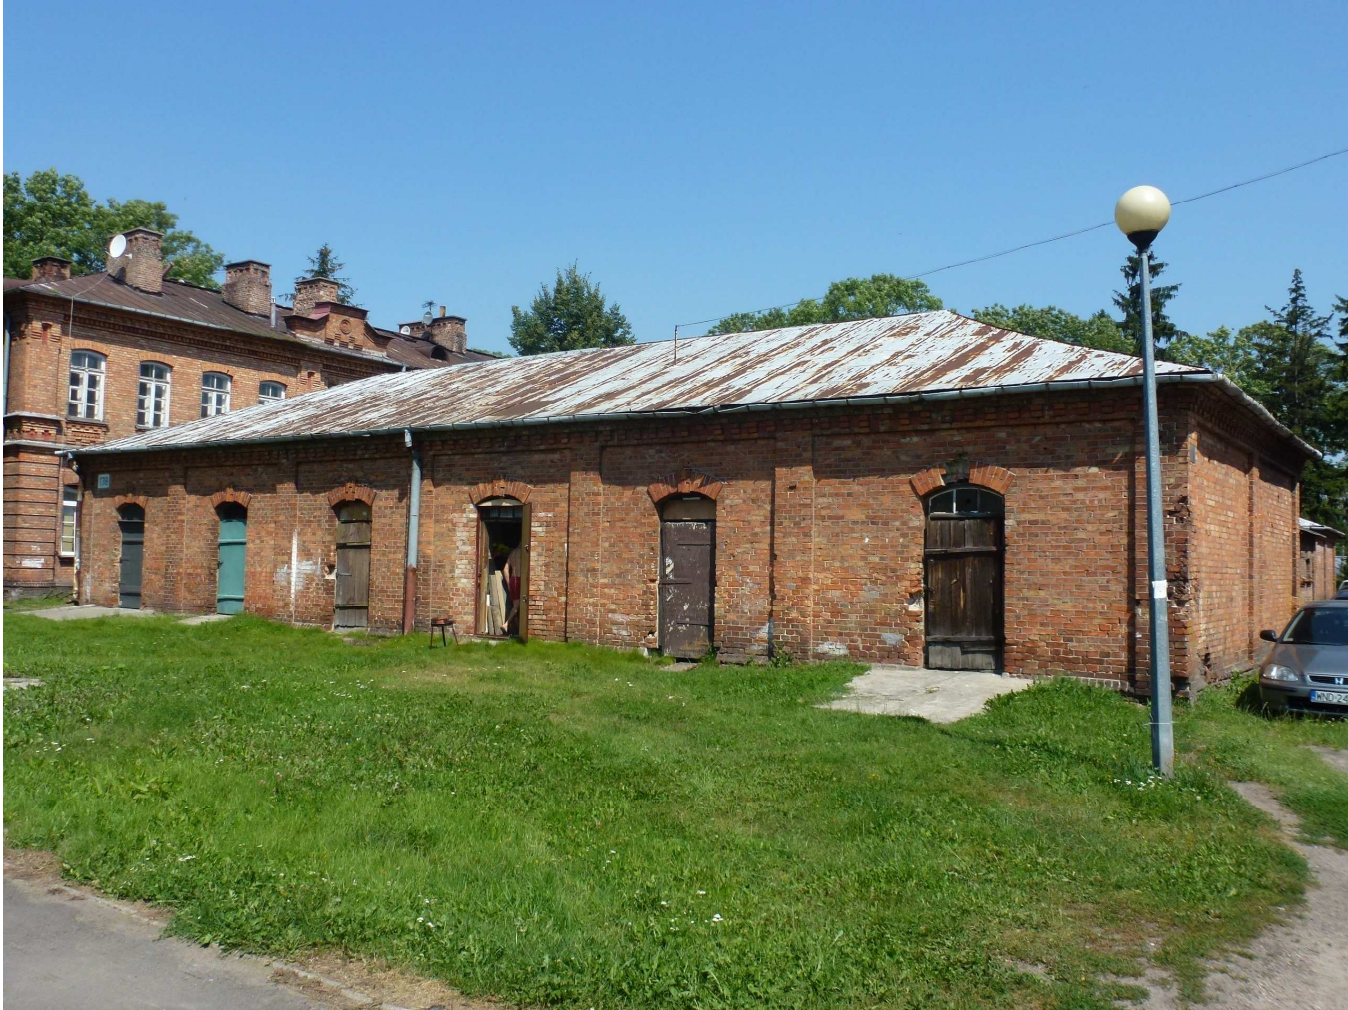
| Widok od strony południowo-zachodniej. | | | | | |

Budynek murowany z cegły, licowany cegłą, parterowy, wybudowany na planie prostokąta. elewacje północna i południowa sześcioprzęsłowe, szczytowe dwuprzęsłowe, podzielone lizenami. Elewacja południowa z prostokątnymi otworami wejściowymi. Elewacja północna z trzema otworami wejściowymi oraz trzema pomieszczeniami garażowymi. Elewacja szczytowa wschodnia ślepa. Detal: odcinkowe nadproża nad wejściami, gzyms kostkowy obiegający wokół elewację. Dach kopertowy pokryty blachą na rąbek.

Niedostateczny. Oryginalna bez przekształceń ściana od strony południowej i wschodniej. Ściana północna ze znacznymi przekształceniami poprzez wprowadzenie do obiektu pomieszczeń garażowych.

Remont obiektu powinien przewidywać ujednolicenie i nową aranżację przekształconych ścian budynku dostosowując je jednocześnie do zabytkowego charakteru budowli.

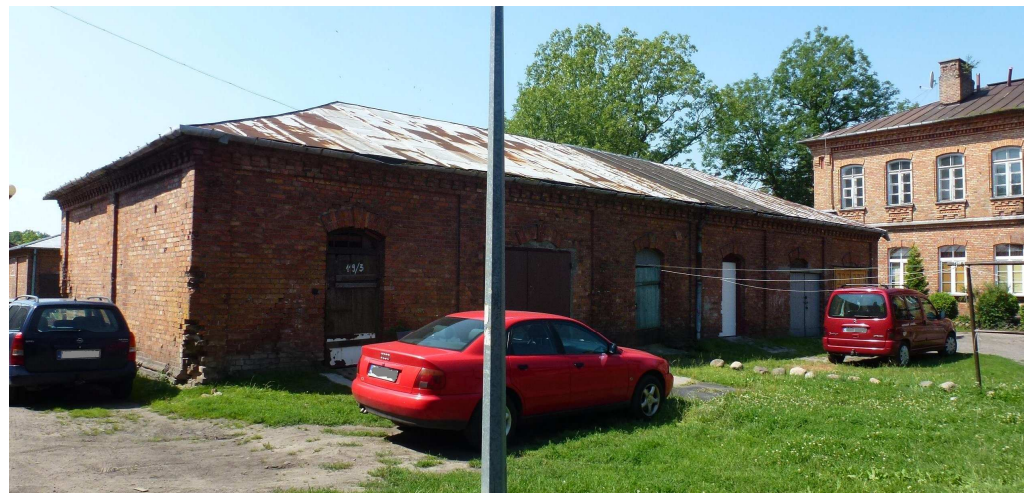
widok od strony północno-wschodniej.
