| L.P. 85 | | KARTA GMINNEJ EWIDENCJI ZABYTKU | | | |
| 1. OBIEKT<br><b>BUDYNEK GOSPODARCZY</b> | | | 5. MIEJSCOWOŚĆ<br><b>NOWY DWÓR<br/>MAZOWIECKI</b> | | 6. ADRES<br><b>Nr 137</b> |

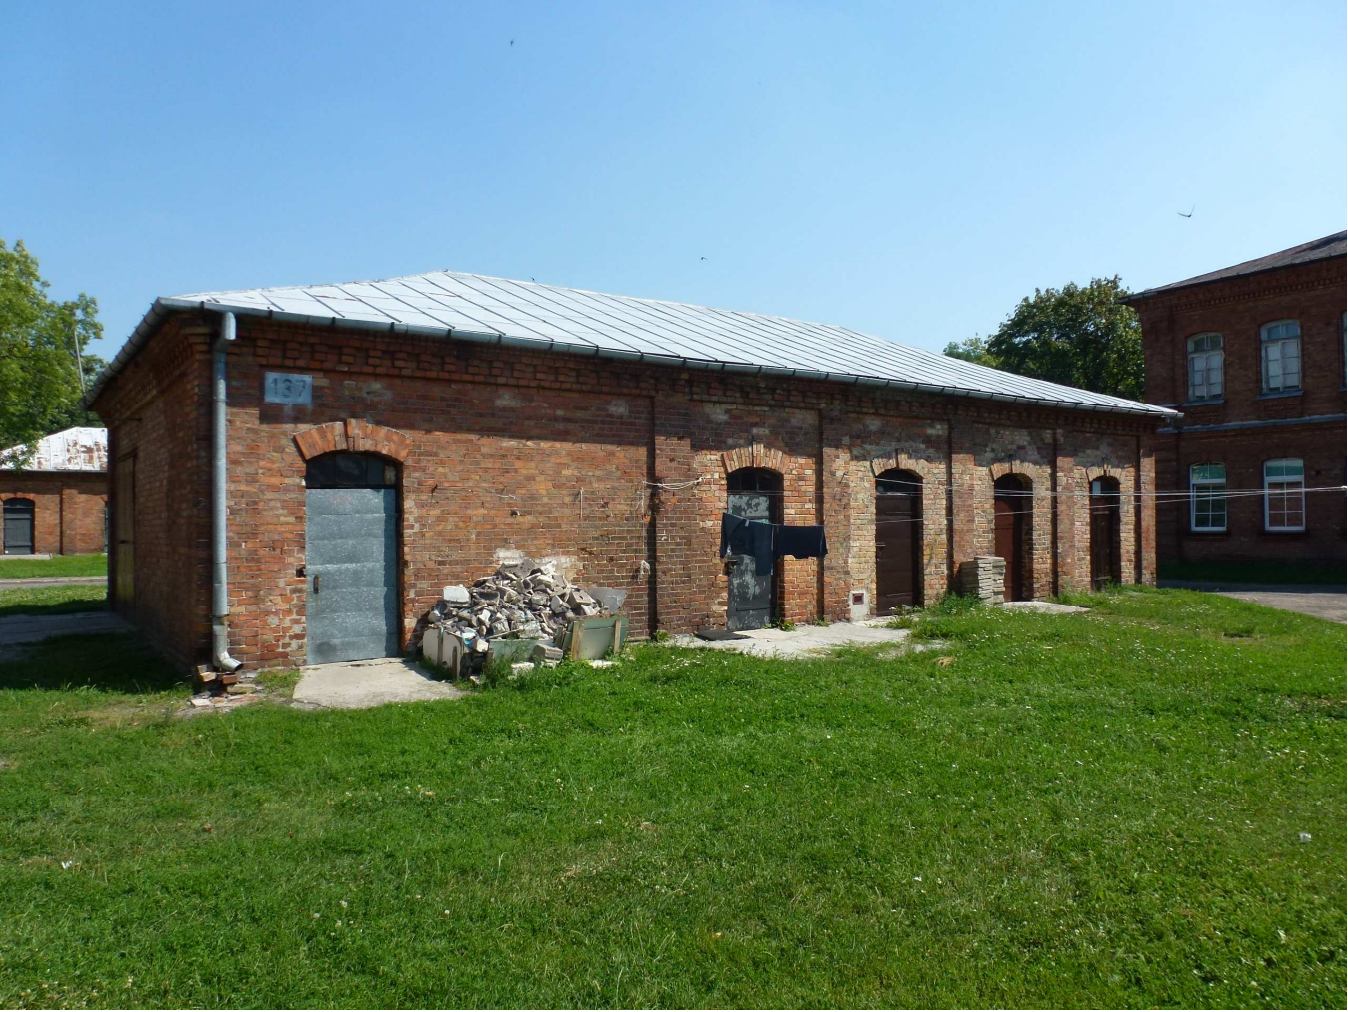
| Widok od strony południowo-zachodniej. | | | | | |

Budynek murowany z cegły, licowany cegłą, parterowy, wybudowany na planie prostokąta. elewacje północna i południowa pięcioprzęślowe, szczytowe dwuprzęsłowe, podzielone lizenami. Elewacja południowa z czterema pojedynczymi otworami wejściowymi. Elewacja północna z dwoma pojedynczymi otworami wejściowymi oraz dwoma wjazdami garażowymi. Elewacja szczytowa wschodnia ślepa, zachodnia z otworem garażowym. Detal: odcinkowe nadproża nad wejściami, gzyms kostkowy obiegający wokół elewację. Dach kopertowy pokryty blachą na rąbek.

Niedostateczny. Oryginalna bez przekształceń ściana od strony południowej i wschodniej. Ściana północna i zachodnia z przekształceniami poprzez wprowadzenie do obiektu pomieszczeń garażowych.

Remont obiektu powinien przewidywać ujednolicenie i nową aranżację przekształconych ścian budynku dostosowując je jednocześnie do zabytkowego charakteru budowli.

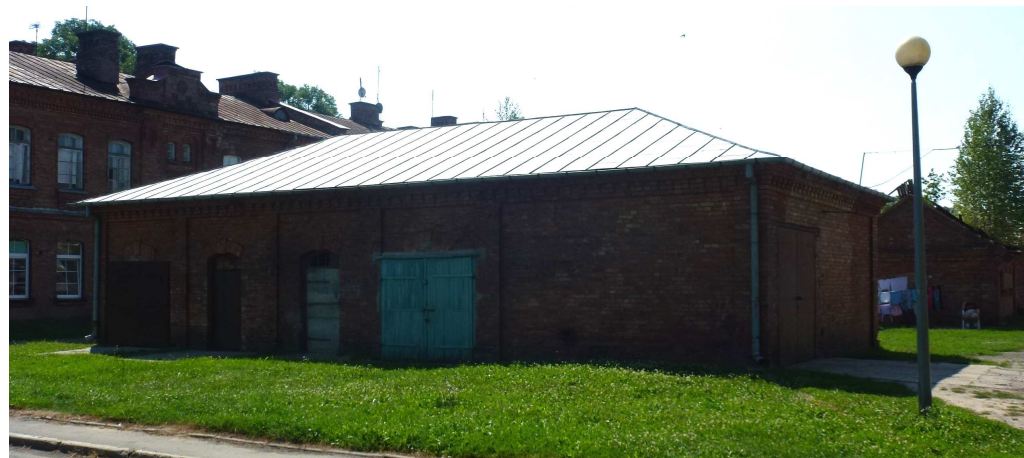
Widok od północnego-zachodu.
