| L.P. 86 | | KARTA GMINNEJ EWIDENCJI ZABYTKU | | | |
| 1. OBIEKT<br><b>BUDYNEK GOSPODARCZY W ZESPOLE OSIEDLA OFICERSKIEGO</b> | | | 5. MIEJSCOWOŚĆ<br><b>NOWY DWÓR MAZOWIECKI</b> | | 6. ADRES<br><b>Nr 135</b> |

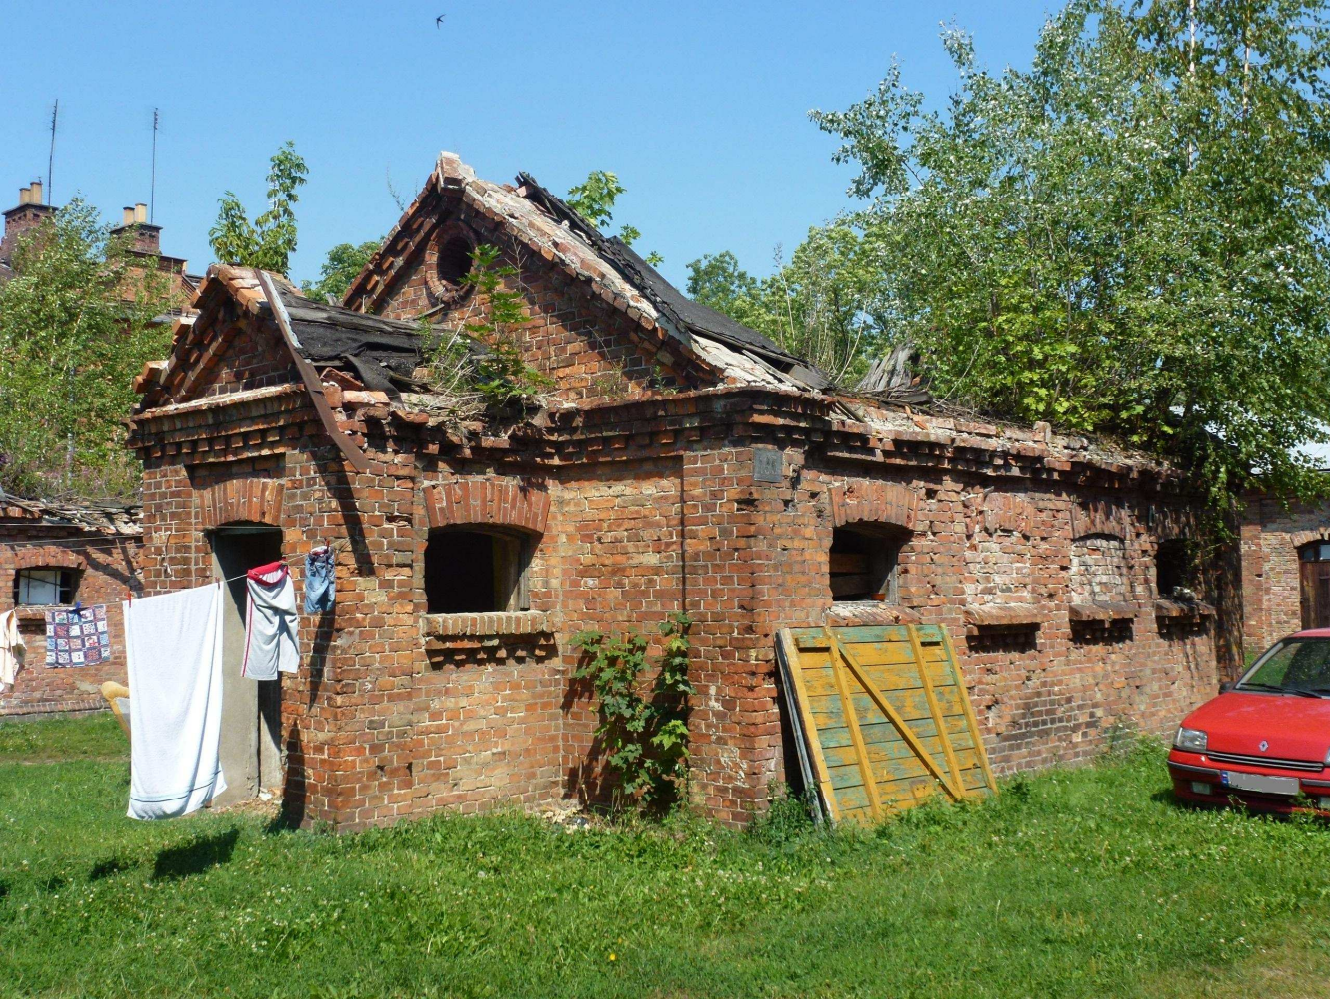
Widok od strony południowo-wschodniej.

Zły. Strop i więźba budynku zarwane, ze środka obiektu wyrastają drzewa, ubytki w cegle, znaczne zawilgocenie murów, wtórne zamurowanie części okien, zużyta stolarka drzwiowa.

Obiekt wymaga natychmiastowego zabezpieczenia przed szkodliwym działaniem czynników atmosferycznych. Docelowo należy dążyć do przywrócenia budynku do jak najlepszego stanu technicznego.

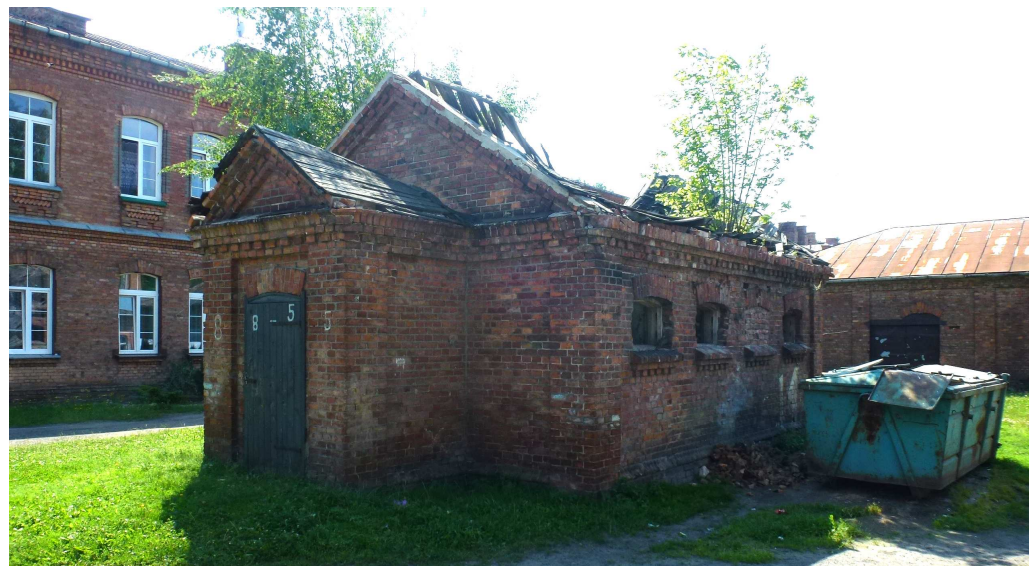
Widok od północno-zachodu.
