| L.P. 87 | | KARTA GMINNEJ EWIDENCJI ZABYTKU | | | |
| 1. OBIEKT<br><b>BUDYNEK GOSPODARCZY W ZESPOLE OSIEDLA OFICERSKIEGO</b> | | | 5. MIEJSCOWOŚĆ<br><b>NOWY DWÓR<br/>MAZOWIECKI</b> | | 6. ADRES<br><b>Nr 136</b> |

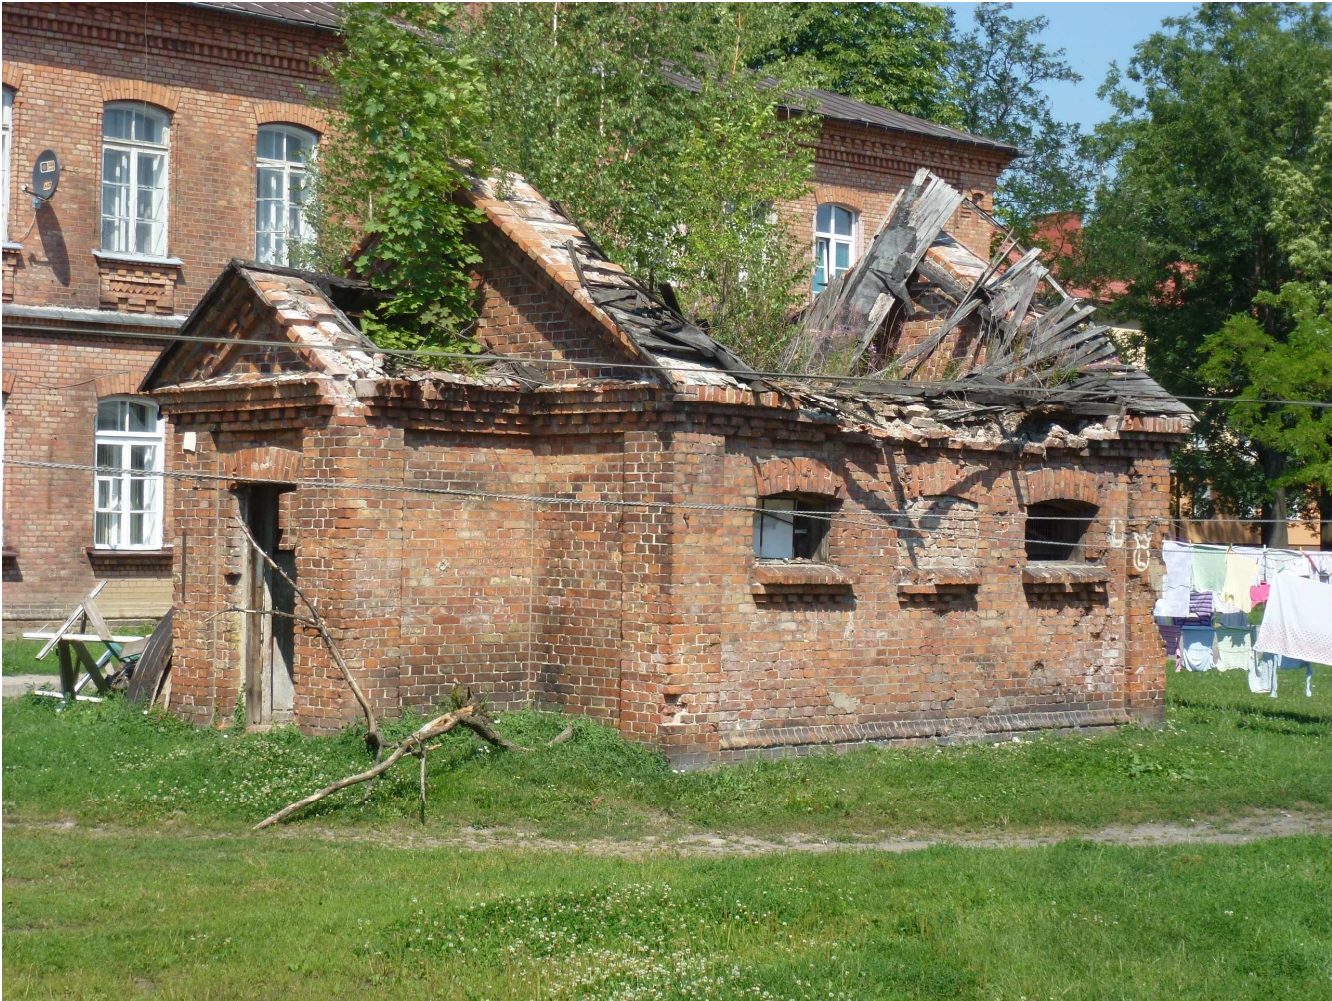
| | | | Brak bieżącej konserwacji, popadnięcie w ruinę. | | |
| Widok od strony południowo-wschodniej. | | | | | |

Zły. Strop i więźba budynku zarwane, ze środka obiektu wyrastają drzewa, ubytki w cegle, znaczne zawilgocenie murów, wtórne zamurowanie części okien, zużyta stolarka drzwiowa.

Obiekt wymaga natychmiastowego zabezpieczenia przed szkodliwym działaniem czynników atmosferycznych. Docelowo należy dążyć do przywrócenia budynku do jak najlepszego stanu technicznego.

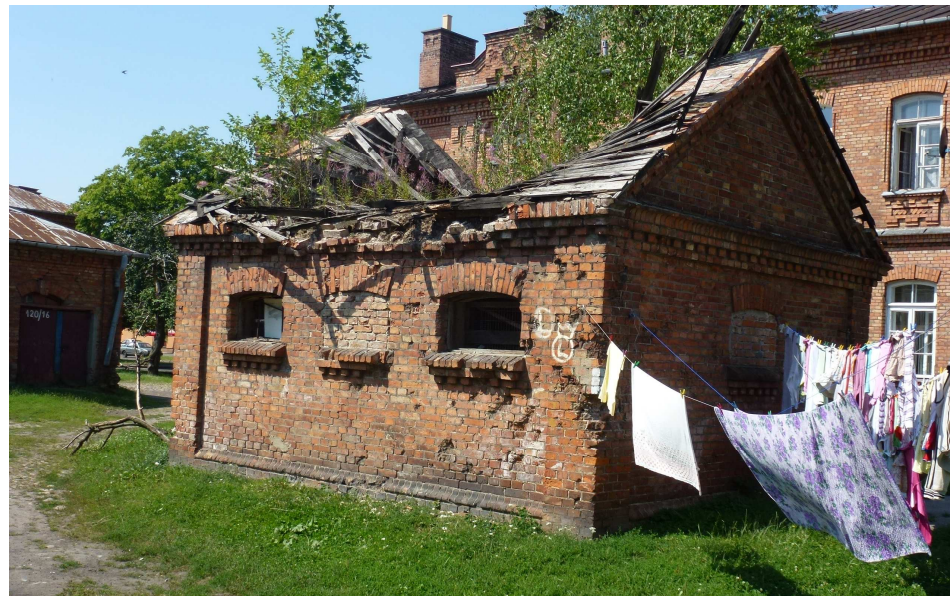
Widok od północnego-wschodu.
