| L.P. 91 | | KARTA GMINNEJ EWIDENCJI ZABYTKU | | | |
| 1. OBIEKT<br><b>BUDYNEK GOSPODARCZY</b> | | | 5. MIEJSCOWOŚĆ<br><b>NOWY DWÓR<br/>MAZOWIECKI</b> | | 6. ADRES<br><b>Nr 133</b> |

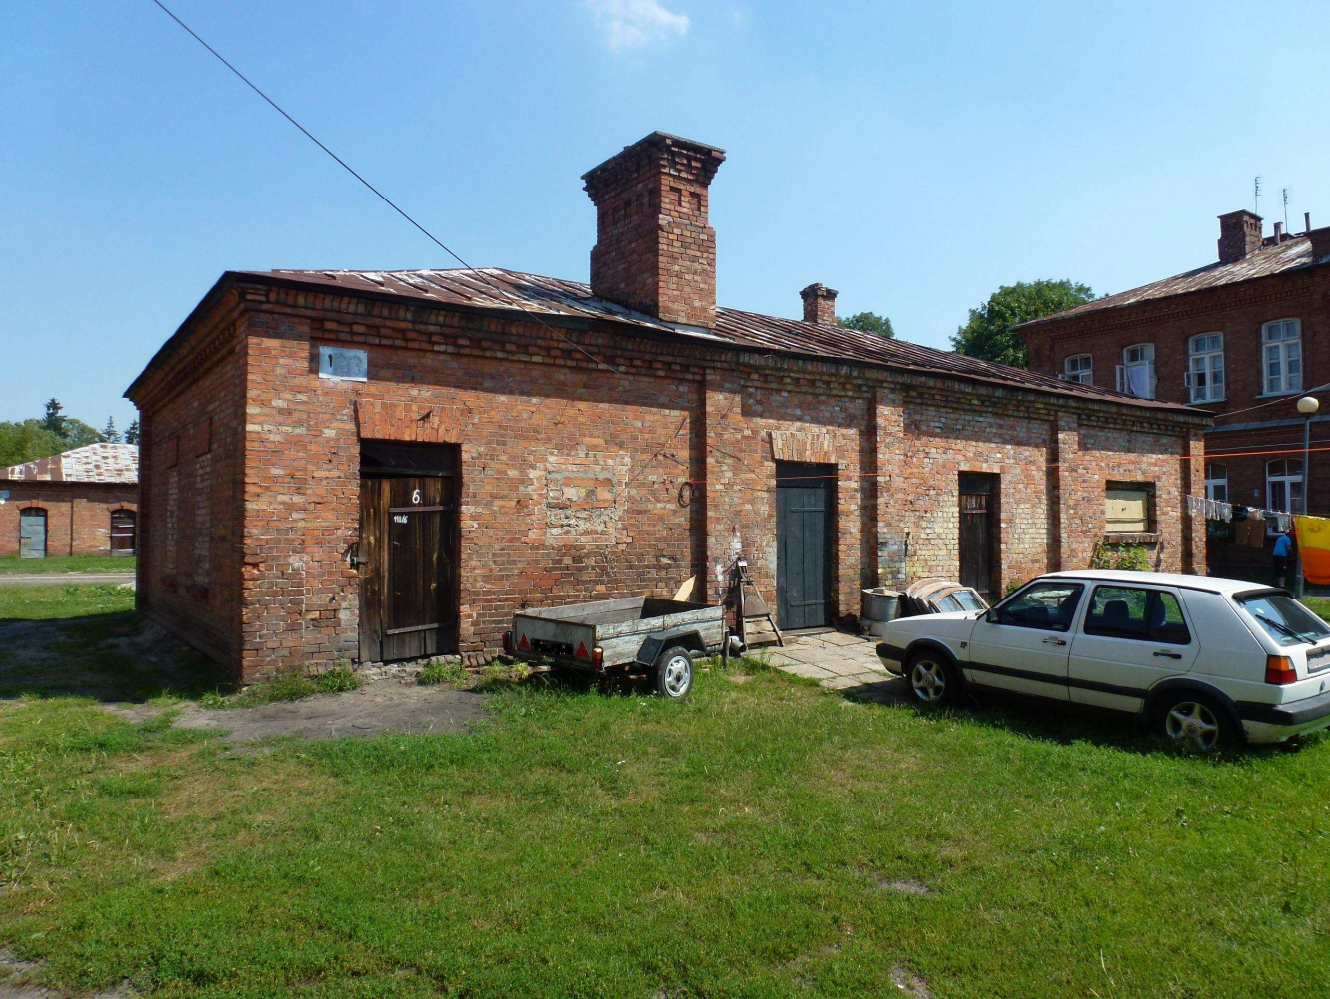
| 17. FOTOGRAFIE<br> | | | 9. GMINA <b>NOWY DWÓR MAZOWIECKI</b> | | |

Widok od strony południowo-wschodniej.

Budynek murowany z cegły, licowany cegłą, parterowy, wybudowany na planie prostokąta. Elewacje północna pięcioprzęślowa, z pięcioma pojedynczymi prostokątnymi otworami wejściowymi. elewacja południowa czteroprzęślowa, z trzema pojedynczymi otworami wejściowymi oraz prostokątnym okienkiem po stronie wschodniej. Elewacja szczytowa zachodnia z dwoma zamurowanymi otworami okiennymi. Detal: lizeny rozdzielające przęsła, odcinkowe nadproża nad wejściami, gzyms kostkowy obiegający wokół elewację. Dach kopertowy pokryty blachą na rąbek.

Niedostateczny. Wykonano wtórne otwory wejściowe do komórek w ścianach elewacji, otwory okienne w ścianie szczytowej zamurowane.

Remont obiektu powinien przewidywać ujednolicenie i nową aranżację przekształconych ścian budynku dostosowując je jednocześnie do zabytkowego charakteru budowli.

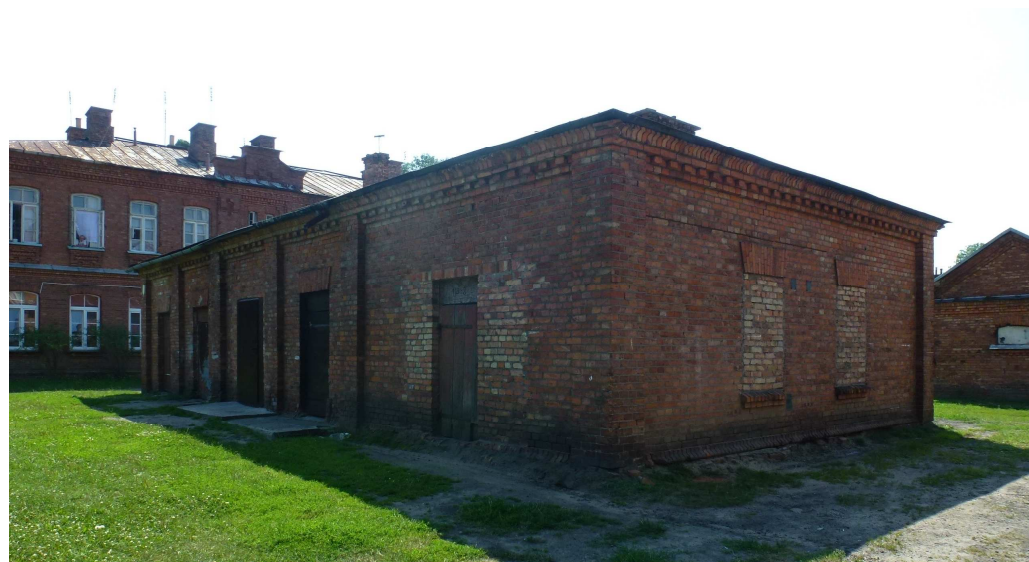
Widok od strony północno-zachodniej.
