| L.P. 92 | | KARTA GMINNEJ EWIDENCJI ZABYTKU | | | |
| 1. OBIEKT<br><b>BUDYNEK GOSPODARCZY W ZESPOLE OSIEDLA OFICERSKIEGO</b> | | | 5. MIEJSCOWOŚĆ<br><b>NOWY DWÓR MAZOWIECKI</b> | | 6. ADRES<br><b>Nr 132</b> |

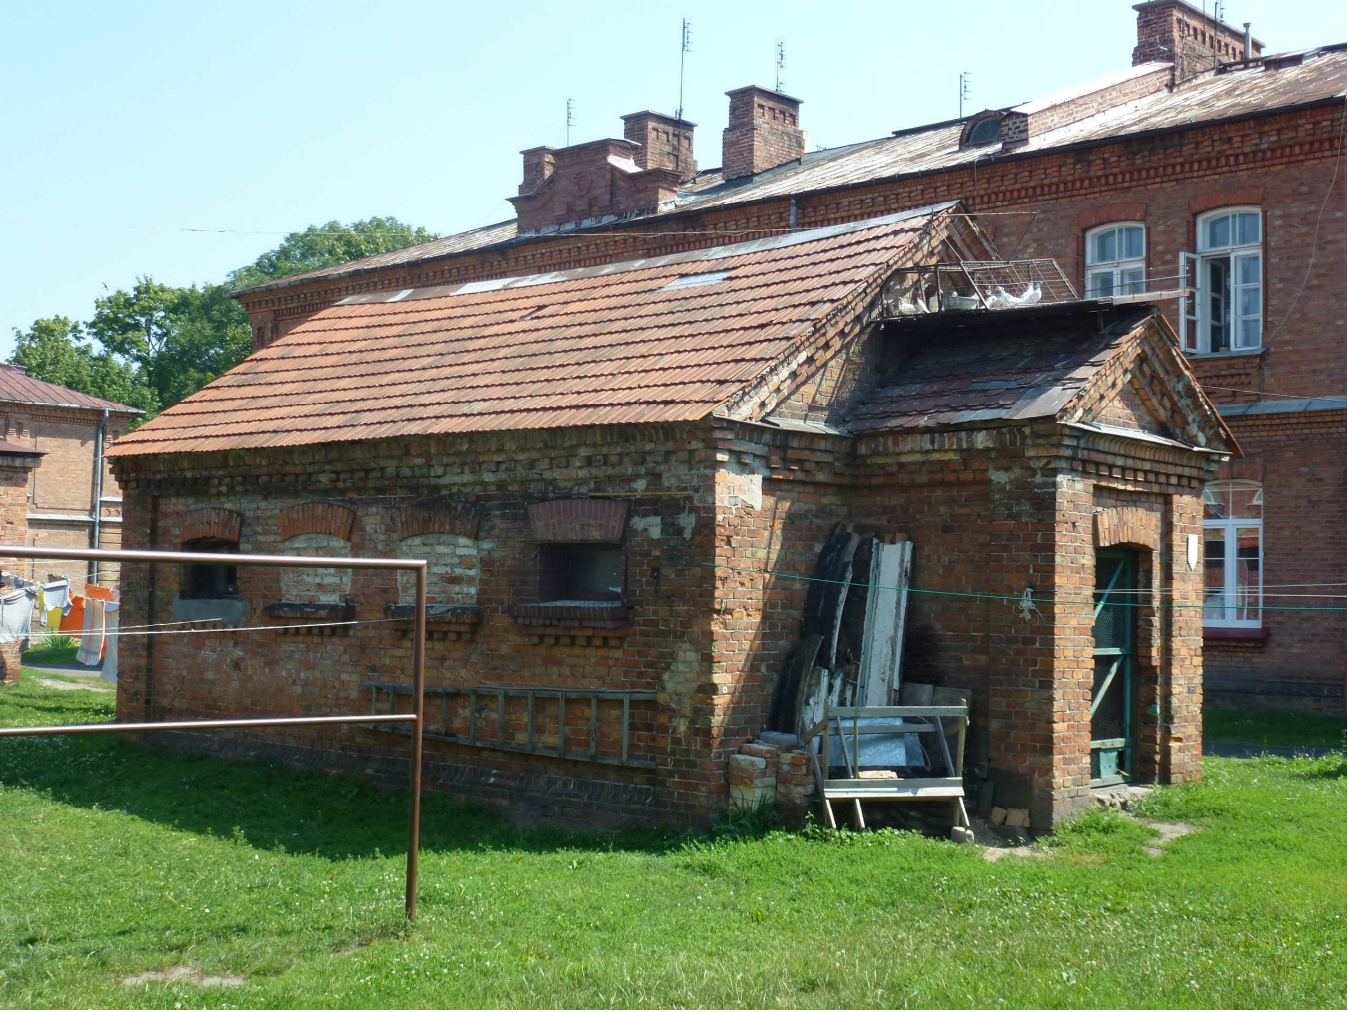
| 17. FOTOGRAFIE<br> | | | 9. GMINA <b>NOWY DWÓR MAZOWIECKI</b> | | |

| 16. RODZAJE ZAGROŻEŃ<br><br>Brak bieżącej konserwacji. | | | | | |
| Widok od strony północno-zachodniej. | | | | | |

Niedostateczny. Zachowane oryginalne pokrycie dachowe. Część okien zamurowana, plamy cementowe na elewacji, zużyta stolarka drzwiowa.

Docelowo należy dążyć do przywrócenia historycznych otworów okiennych, oczyszczenia elewacji, doprowadzenia do jak najlepszego stanu technicznego.

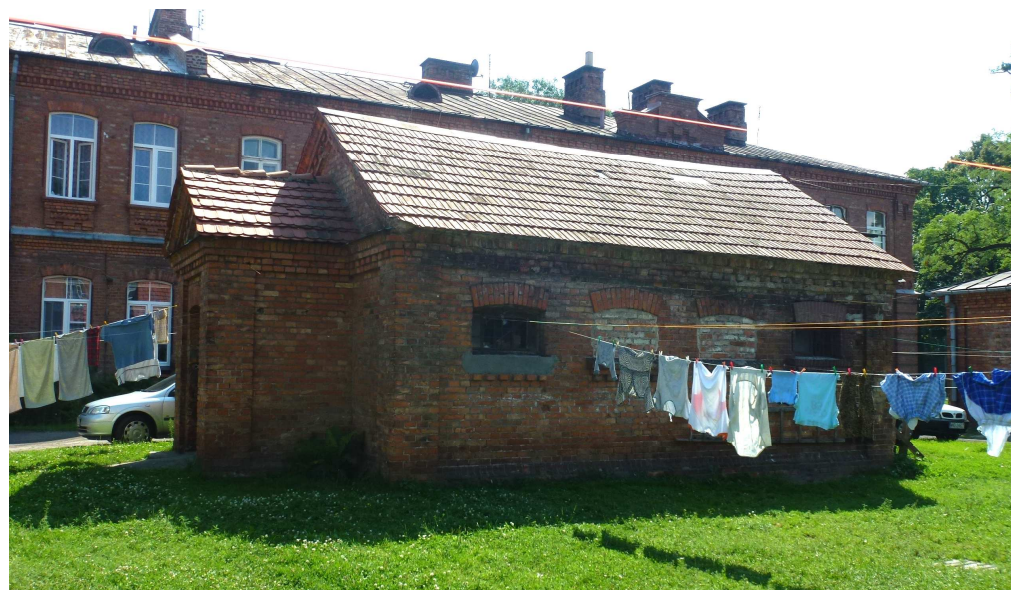
Widok od północnego-zachodu
