| L.P. 93 | | KARTA GMINNEJ EWIDENCJI ZABYTKU | | | |
| 1. OBIEKT<br><b>BUDYNEK GOSPODARCZY W ZESPOLE OSIEDLA OFICERSKIEGO</b> | | | 5. MIEJSCOWOŚĆ<br><b>NOWY DWÓR MAZOWIECKI</b> | | 6. ADRES<br><b>Nr 131</b> |

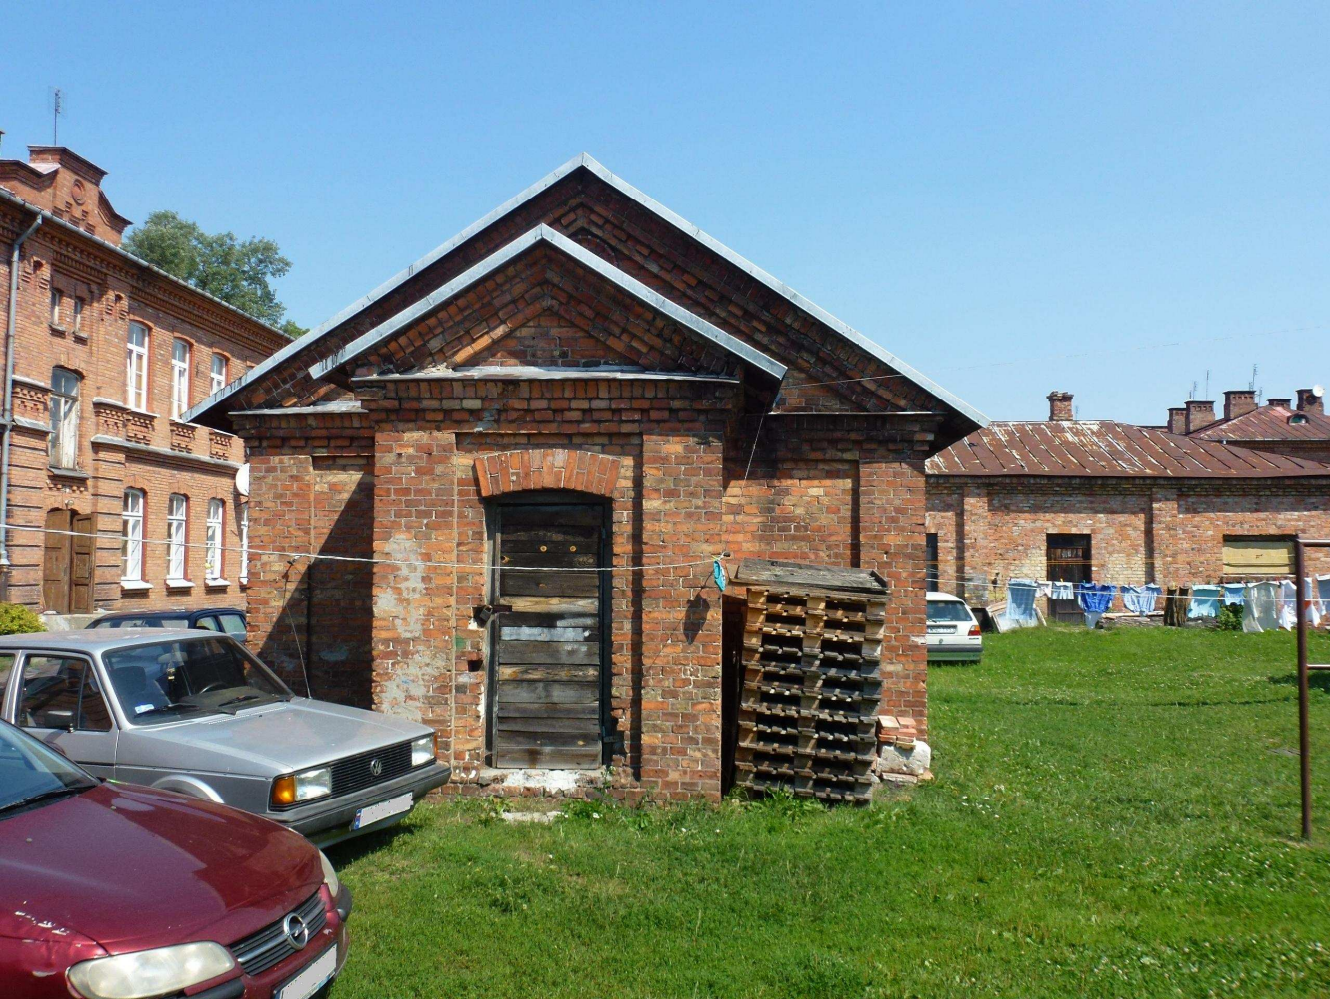
| Widok od strony południowej. | | | | | |

Budynek gospodarczy parterowy, murowany z cegły, licowany cegłą założony na planie do prostokąta. Do południowej elewacji szczytowej dostawiono murowany ganek z wejściem od frontu i oknem w ścianie bocznej. Elewacje boczne trójosiowe. Od zachodu w jednej wtórny otwór wejściowy. Naroża budynku opatrzone lizenami. Otwory okienne prostokątne z odcinkowymi nadprożami. Gzyms wieńczący z fryzem kostkowym. Dach dwuspadowy zarówno w głównej bryle jaki na ganku.

Niedostateczny. Część okien zamurowana, wybity dodatkowy otwór wejściowy do budynku, plamy cementowe na elewacji, zużyta stolarka drzwiowa.

Docelowo należy dążyć do przywrócenia historycznych otworów okiennych, oczyszczenia elewacji, doprowadzenia do jak najlepszego stanu technicznego.

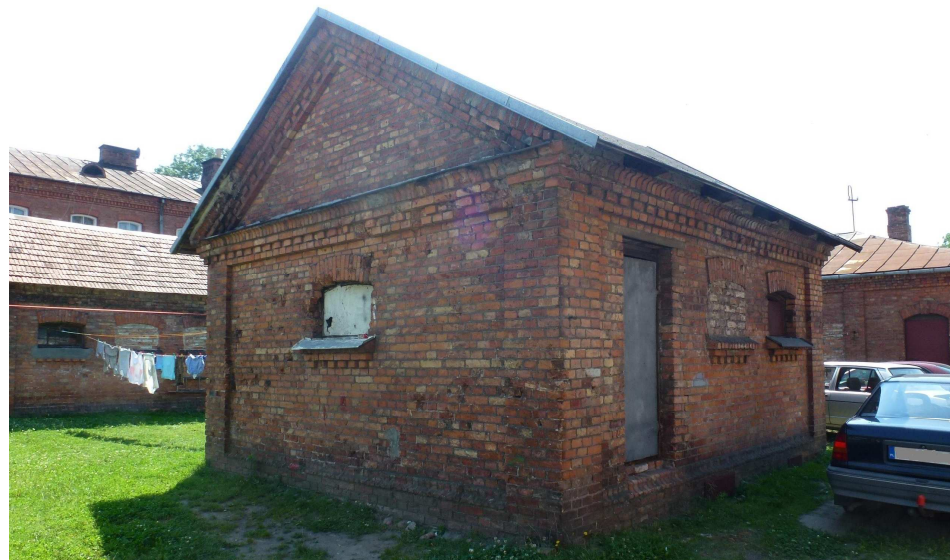
Widok od północnego-zachodu
