| L.P. 94 | | KARTA GMINNEJ EWIDENCJI ZABYTKU | | | |
| 1. OBIEKT<br><b>BUDYNEK GOSPODARCZY</b> | | | 5. MIEJSCOWOŚĆ<br><b>NOWY DWÓR<br/>MAZOWIECKI</b> | | 6. ADRES<br><b>Nr 130</b> |

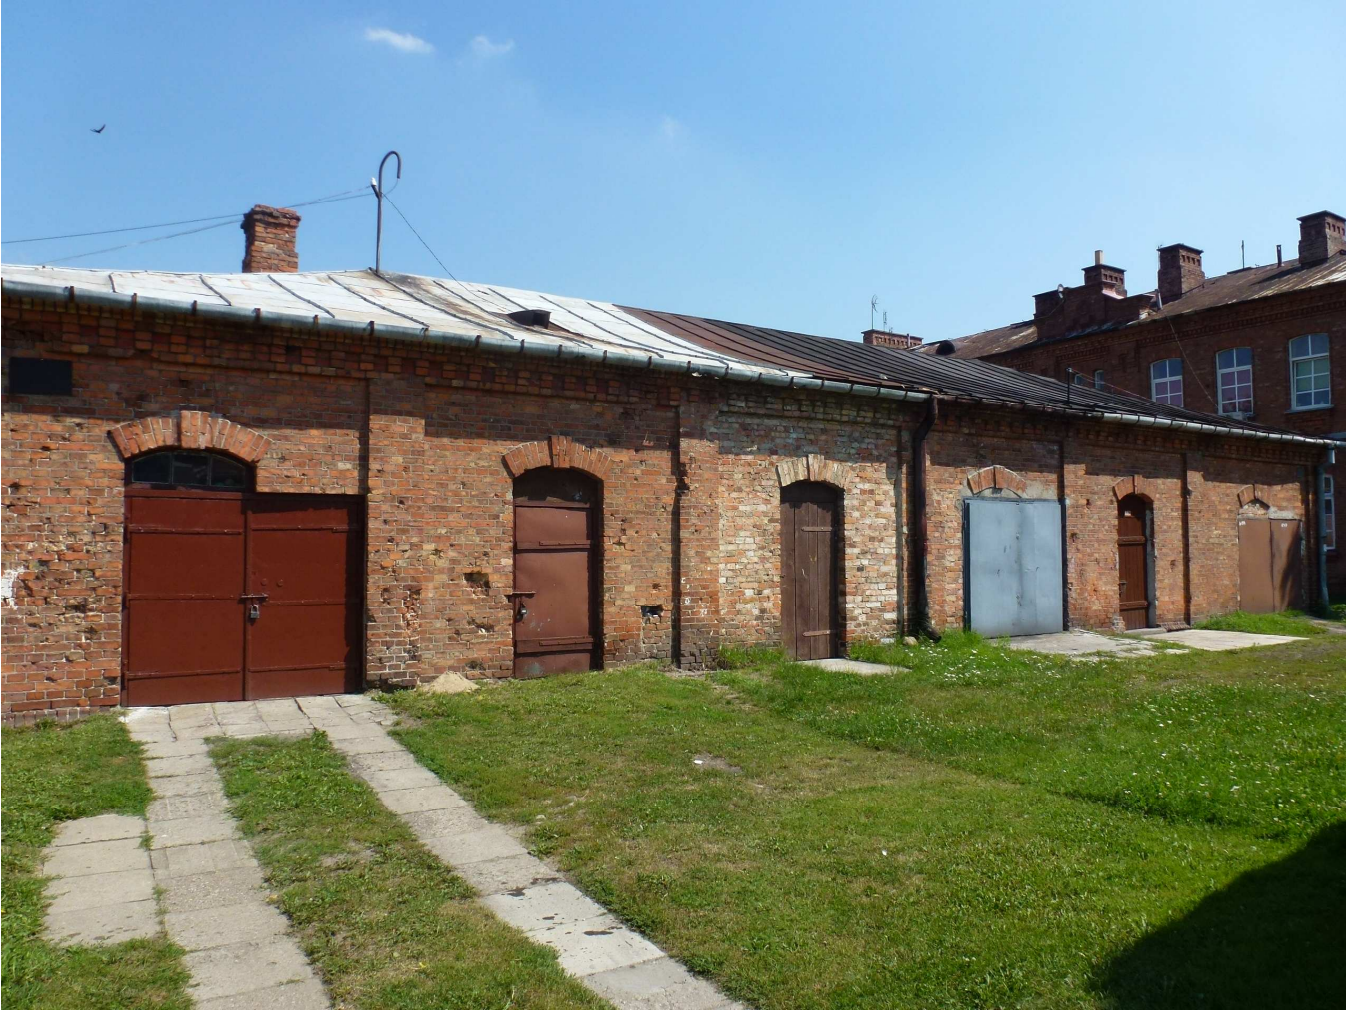
| Widok od strony południowo-zachodniej. | | | | | |

Budynek murowany z cegły, licowany cegłą, parterowy, wybudowany na planie prostokąta. Elewacje północna i południowa sześcioprzęsłowe. Elewacja południowa z trzema prostokątnymi otworami wejściowymi oraz trzema otworami wjazdowymi do garaży. Elewacja północna z dwoma otworami garażowymi oraz czterema pojedynczymi otworami wejściowymi. Elewacje szczytowe ślepe. Detal: lizeny rozdzielające przęsła, odcinkowe nadproża nad wejściami, gzyms kostkowy obiegający wokół elewację. Dach kopertowy pokryty blachą na rąbek.

Niedostateczny. Poszerzono pierwotne otwory wejściowe w celu adaptacji budynku na garaże.

Remont obiektu powinien przewidywać ujednolicenie i nową aranżację przekształconych ścian budynku dostosowując je jednocześnie do zabytkowego charakteru budowli.

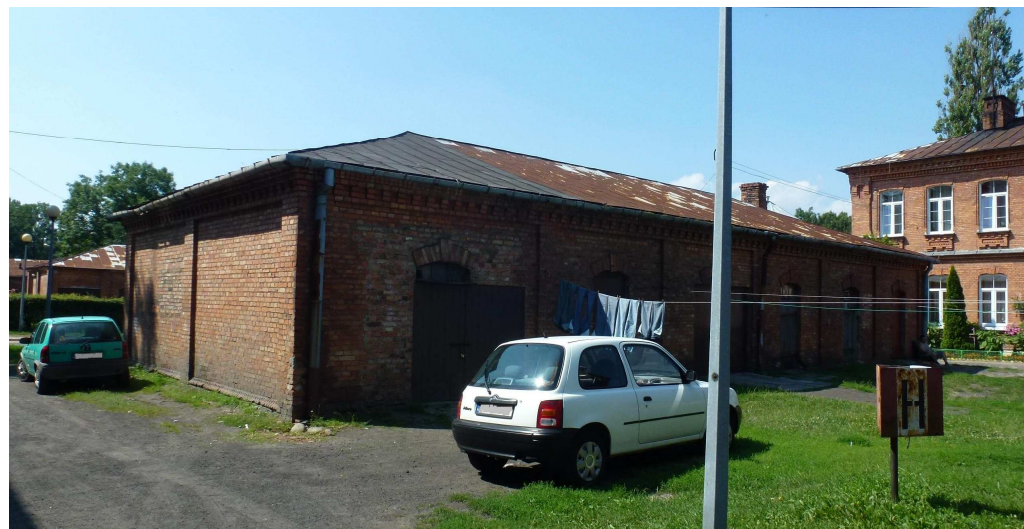
Widok od strony północno-wschodniej.
