| L.P. 97 | | KARTA GMINNEJ EWIDENCJI ZABYTKU | | | |
| 1. OBIEKT<br><b>BUDYNEK GOSPODARCZY</b> | | | 5. MIEJSCOWOŚĆ<br><b>NOWY DWÓR<br/>MAZOWIECKI</b> | | 6. ADRES<br><b>Nr 129</b> |

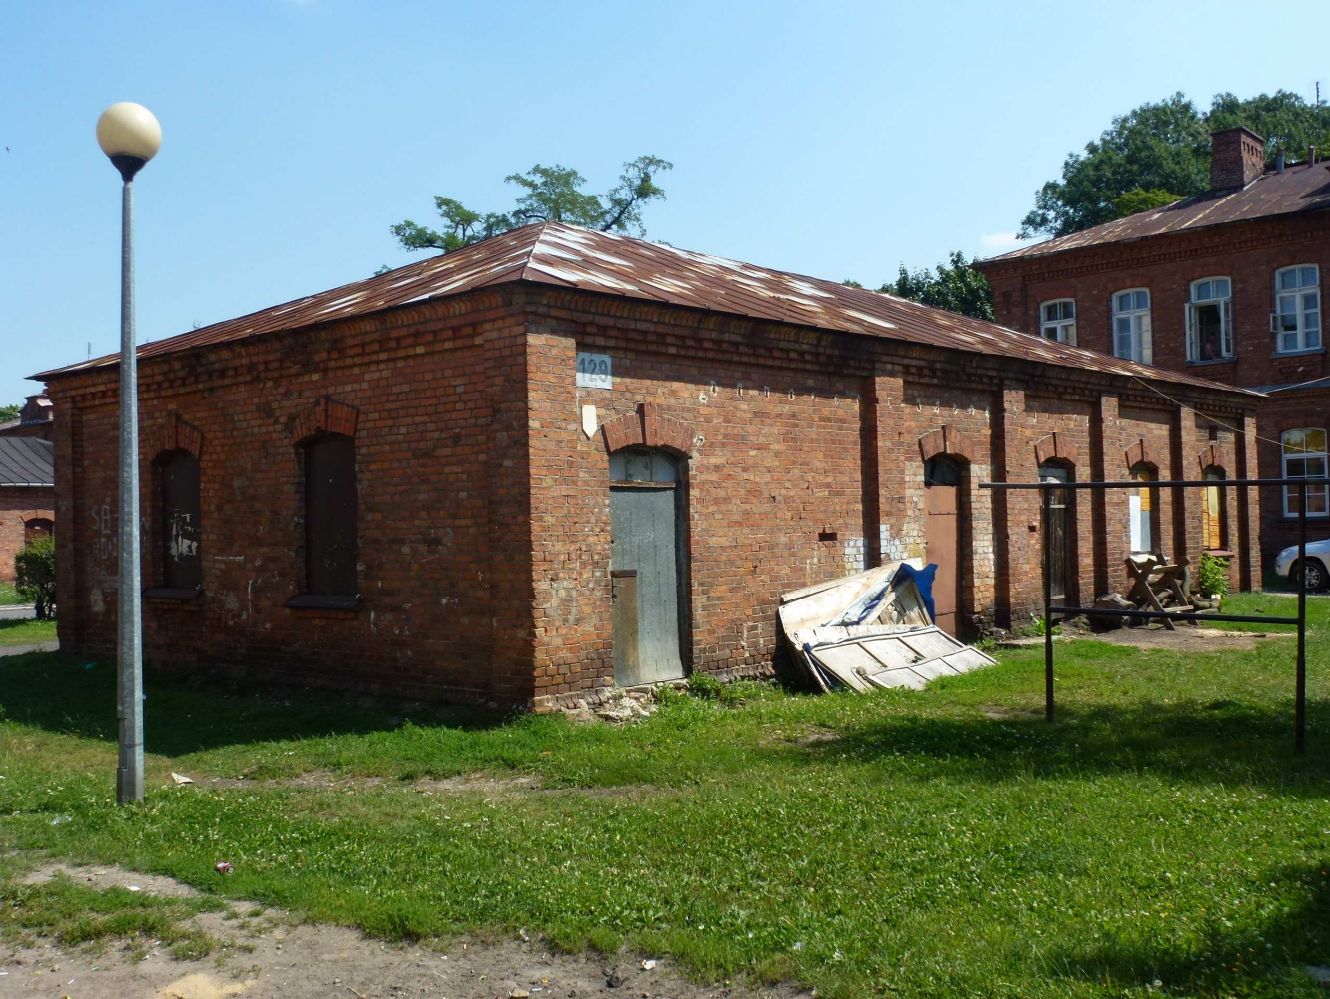
| 16. RODZAJE ZAGROZEŃ<br><br>Brak bieżącej konserwacji. | | | | | |

Widok od strony południowo-zachodniej.

Budynek murowany z cegły, licowany cegłą, parterowy, wybudowany na planie prostokąta. elewacje północna i południowa pięcioprzęślowe, szczytowe dwuprzęsłowe, podzielone lizenami. Elewacja południowa z prostokątnymi otworami wejściowymi. Elewacja północna trzema otworami wejściowymi pośrodku, flankowanymi przez dwa pomieszczenia garażowe w skrajnych osiach. W elewacji szczytowej zachodniej dwa prostokątne otwory okienne, we wschodniej wtórny wjazd garażowy. Detal: odcinkowe nadproża nad wejściami, gzyms kostkowy obiegający wokół elewację. Dach kopertowy pokryty blachą na rąbek.

Niedostateczny. Oryginalna bez przekształceń ściana od strony południowej i wschodniej. Pozostałe ściany z przekształceniami poprzez wprowadzenie do obiektu pomieszczeń garażowych.

Remont obiektu powinien przewidywać ujednolicenie i nową aranżację przekształconych ścian budynku dostosowując je jednocześnie do zabytkowego charakteru budowli.

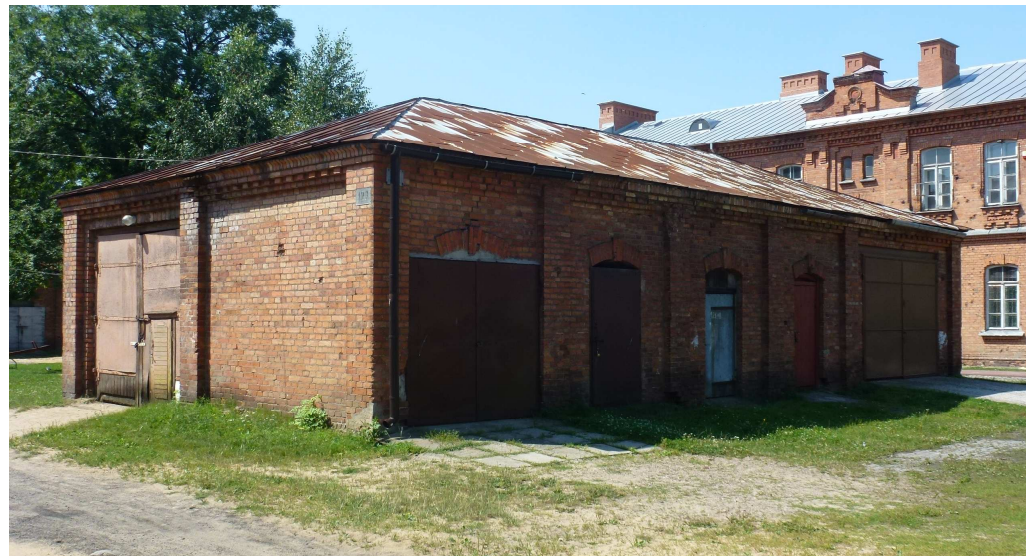
widok od strony północno-wschodniej.
