| L.P. 99 | | KARTA GMINNEJ EWIDENCJI ZABYTKU | | | |
| 1. OBIEKT | | BUDYNEK GOSPODARCZY | | 5. MIEJSCOWOŚĆ<br>NOWY DWÓR<br>MAZOWIECKI | 6. ADRES<br>Nr 126 |
| 2. DATA POWSTANIA<br>ok. 1900 | 3. AUTOR<br>--- | 4. MATERIAŁ<br>Cegła, blacha | | 7. KOD POCZTOWY<br>05-100 | 8. NR EW. DZIAŁKI<br>13/2 |

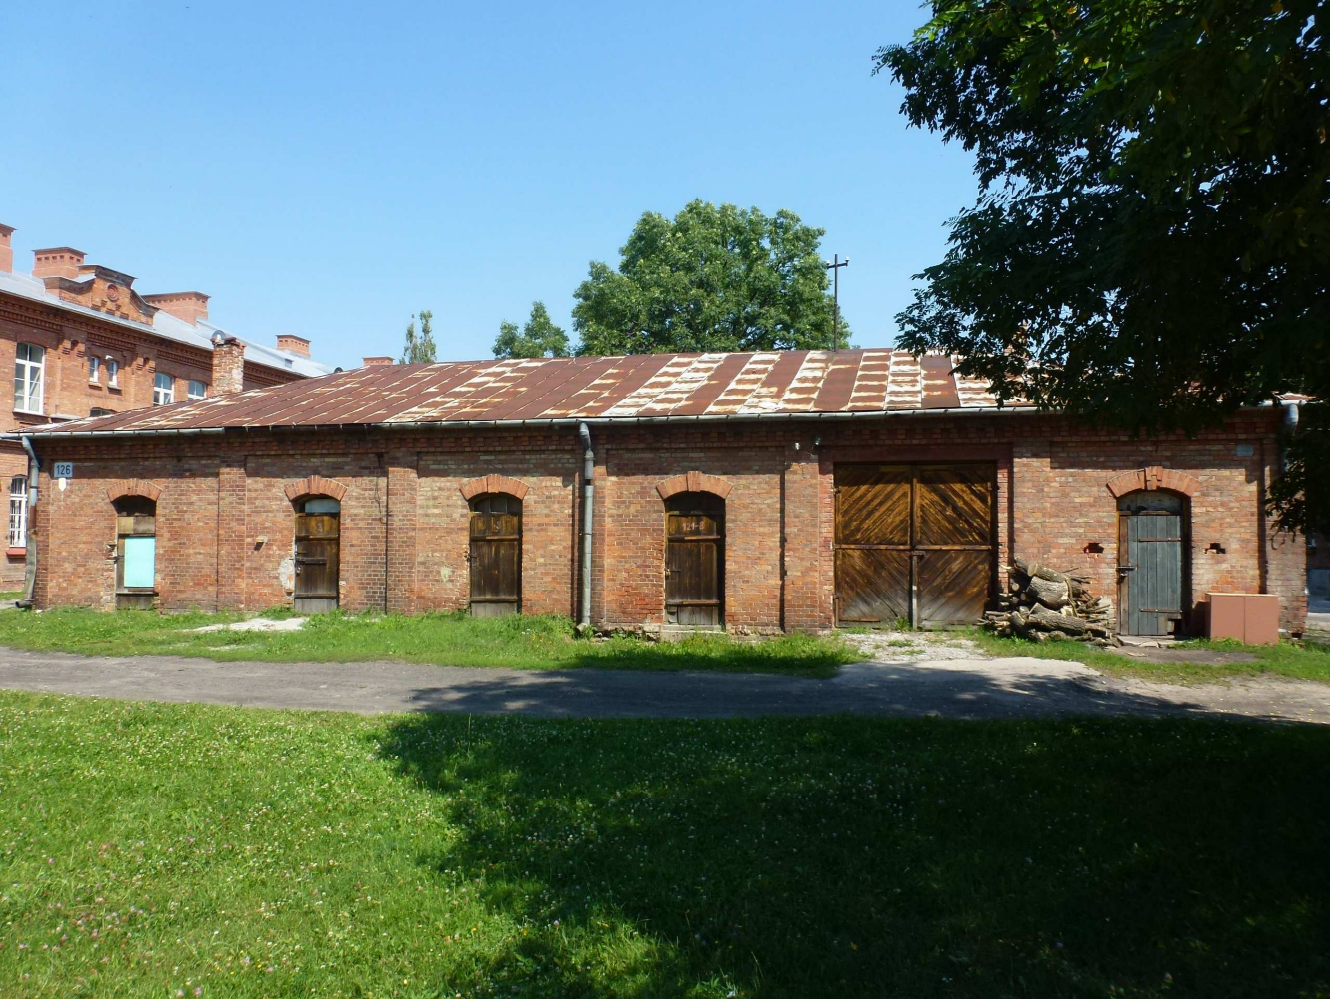
| 16. RODZAJE ZAGROŻEŃ<br><br>Brak bieżącej konserwacji. | | | | | |
| Widok od strony południowej. | | | | | |

Niedostateczny. Oryginalna ściana od strony południowej. Północna znacznie przekształcona w sposób nieregularny przy użyciu różnych materiałów.

Remont obiektu powinien przewidywać ujednolicenie i nową aranżację północnej ściany budynku dostosowując ją jednocześnie do zabytkowego charakteru budowli.

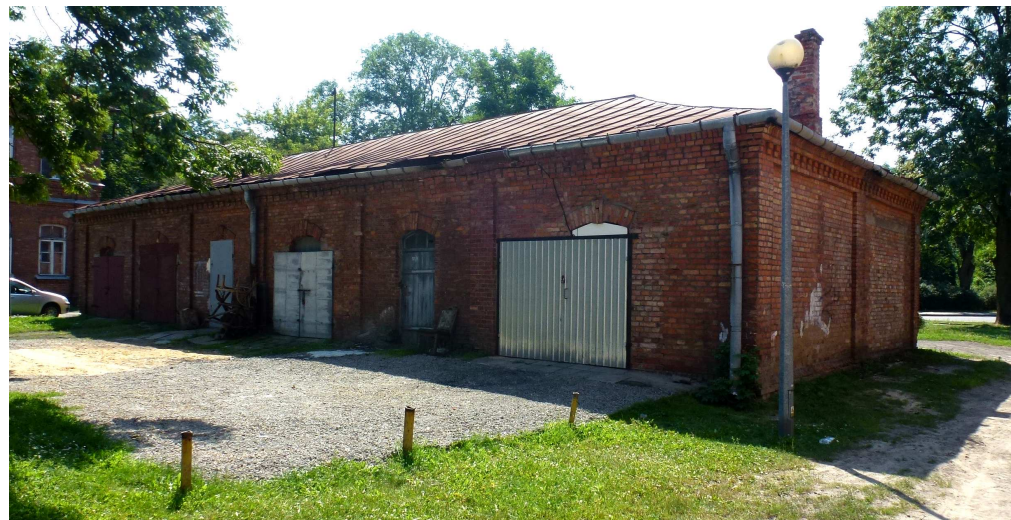
widok od strony północno-zachodniej.
