| L.P. 107 | | KARTA GMINNEJ EWIDENCJI ZABYTKU | | | |
| 1. OBIEKT<br><b>BUDYNEK POMOCNICZY</b> | | | 5. MIEJSCOWOŚĆ<br><b>NOWY DWÓR<br/>MAZOWIECKI</b> | | 6. ADRES<br><b>OBRONCÓW<br/>MODLINA Nr 83</b> |

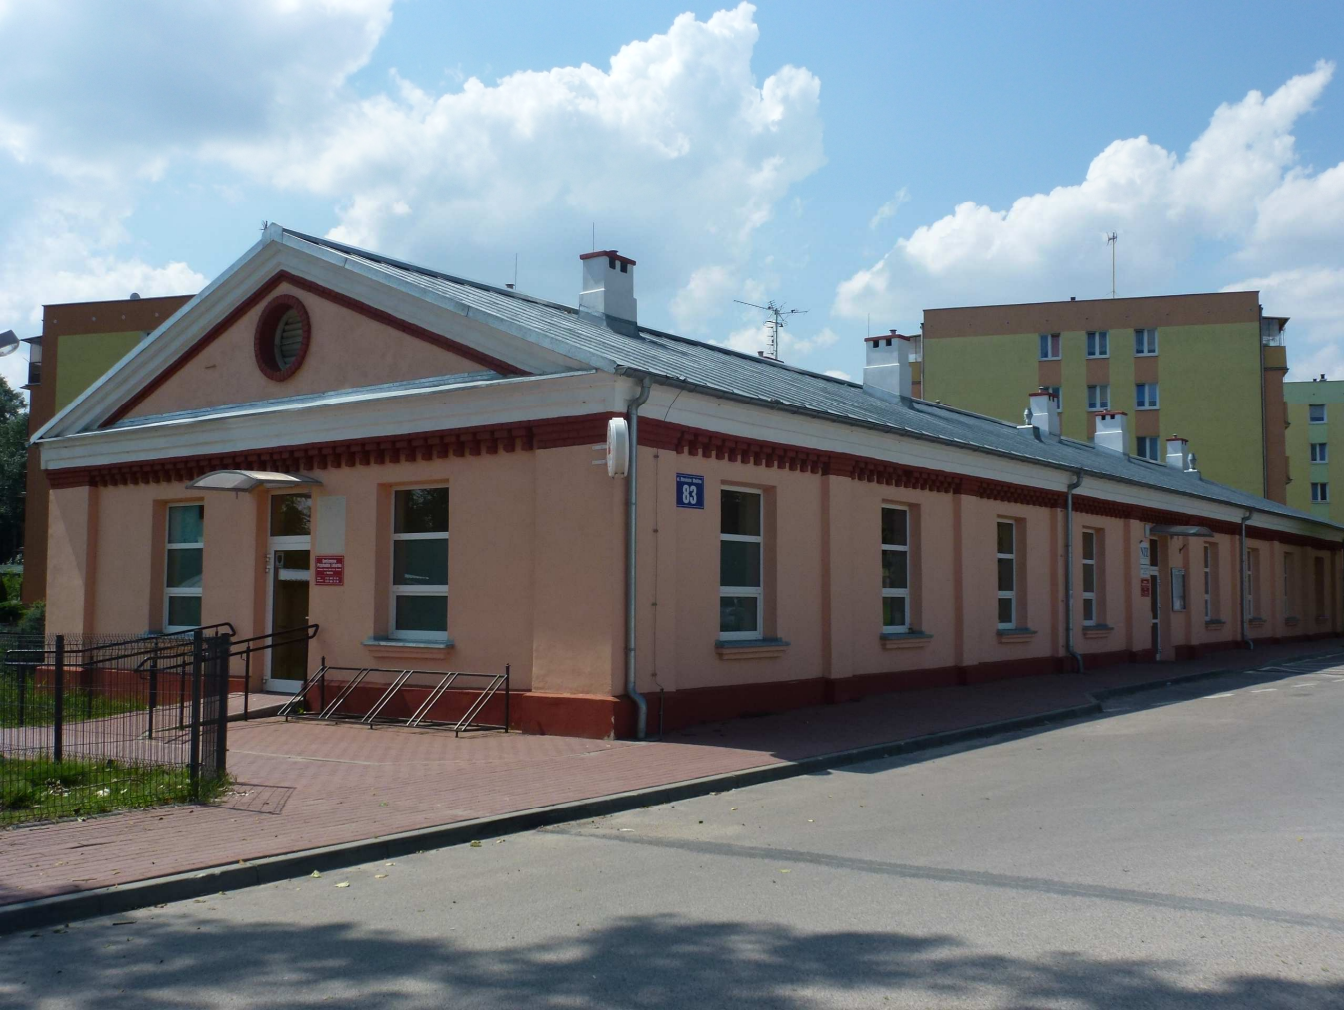
| 16. RODZAJE ZAGROŻEŃ<br><br>Brak konserwacji. | | | | | |
| Widok od północnego-wschodu. | | | | | |

Budynek murowany z cegły, wtórnie otynkowany, parterowy, wybudowany na planie wydłużonego prostokąta. Elewacja dłuższych boków budynku dziewięcioosiowe, w północnej wejście w osi centralnej. W trójosiowej elewacji szczytowej wschodniej w osi centralnej wejście do budynku, w górnej części zwieńczona trójkątnym naczółkiem z okrągłym otworem okiennym doświetlającym strych. Otwory okienne i drzwiowe prostokątne ze współczesną stolarką okienną, nieodtwarzającą historycznych podziałów. Dach dwuspadowy pokryty blachą na rąbek. Detal: wydatny gzyms z fryzem w postaci rzędu konsolek, lizeny rozdzielające poszczególne osie budynku.

Dostateczny. Obiekt wtórnie otynkowany częściowo zatracił pierwotny charakter. Stolarka okienna z PCV, jednoramowa z pakietem szyb zespolonych, nie nawiązująca do historycznej.
