| L.P. 108 | | KARTA GMINNEJ EWIDENCJI ZABYTKU | | | |
| 1. OBIEKT<br><b>BUDYNEK POMOCNICZY</b> | | | 5. MIEJSCOWOŚĆ<br><b>NOWY DWÓR<br/>MAZOWIECKI</b> | | 6. ADRES<br><b>MONIUSZKI</b> |

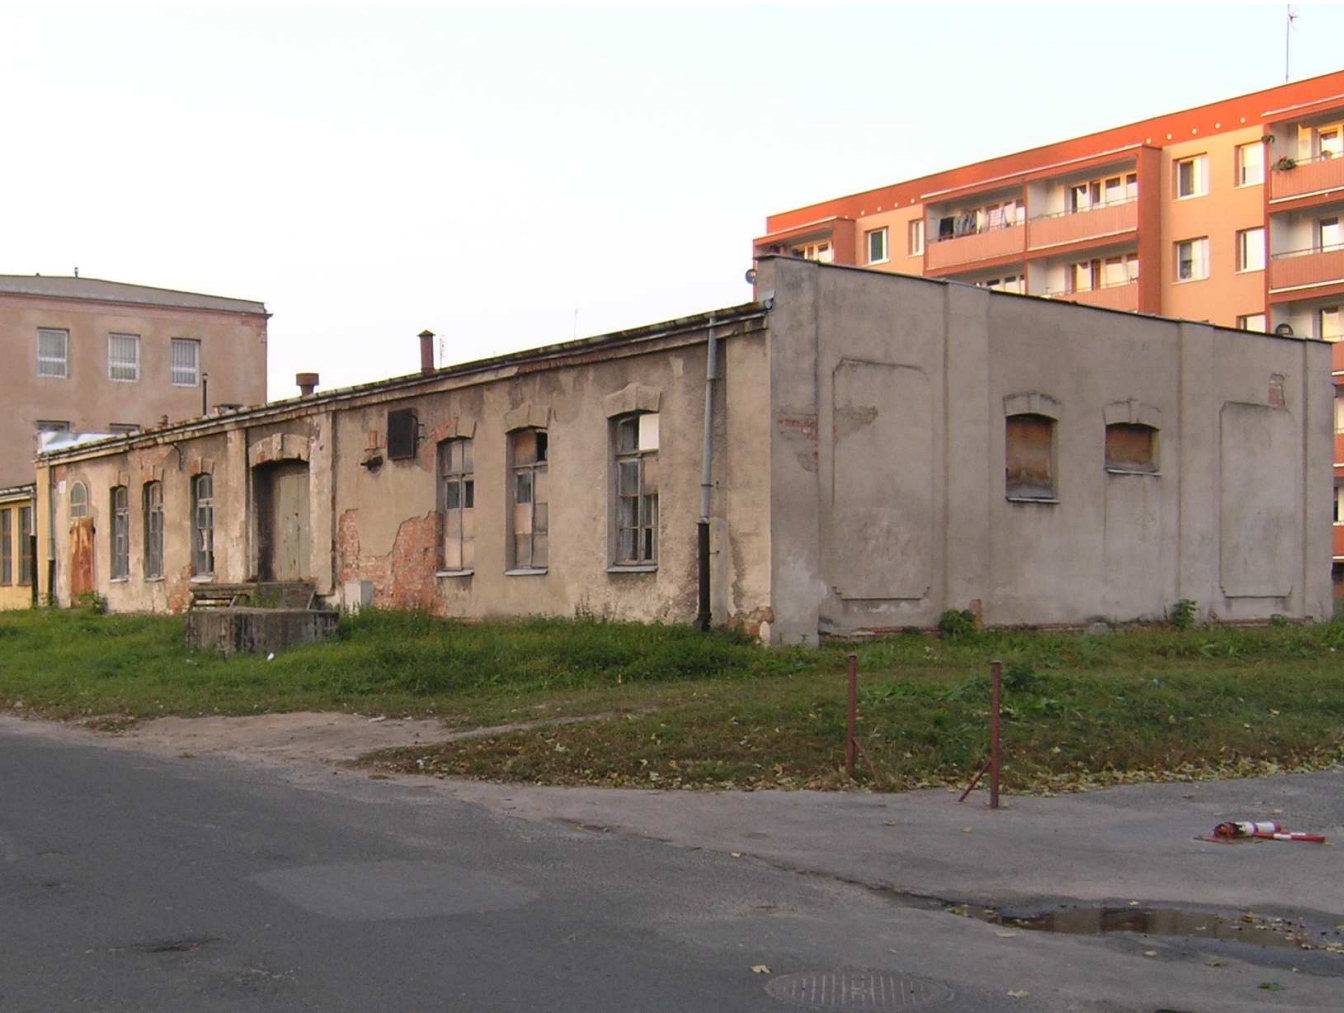
| Widok na elewację zachodnią. | | | | 16. RODZAJE ZAGROŻEŃ<br><br>Brak konserwacji. | |

Budynek murowany z cegły, otynkowany, parterowy, wybudowany na planie prostokąta. Elewacja zachodnia ośmioosiowa (pierwotnie siedmioosiowa) z ujętym lizenami, poprzedzonym schodami, centralnym szerokim wejściem do budynku, zamkniętym odcinkowo. Po bokach otwory okienne zamknięte odcinkowo. W skrajnej północnej osi wtórny otwór wejściowy. elewacja wschodnia z ujętymi ryzalitowo krańcami budynku, o otworach okiennych zamkniętych odcinkowymi nadprożami. Ściana szczytowa południowa trójprzęsłowa z płycinami w skrajnych przęsłach i niewielkimi otworami okiennymi w przęśle centralnym. Od północy przylega dobudowany budynek. Stolarka okienna skrzynkowa o historycznych podziałach. Dach płaski.

Niedostateczny. Obiekt nie uległ przekształceniom, zachował pierwotny charakter. Budynek zawilgocony, na znacznych fragmentach odspojone tynki, zużyta stolarka okienna.

Remont obiektu przeprowadzić w oparciu o projekt konserwatorski przewidujący zachowanie charakteru zabudowy.

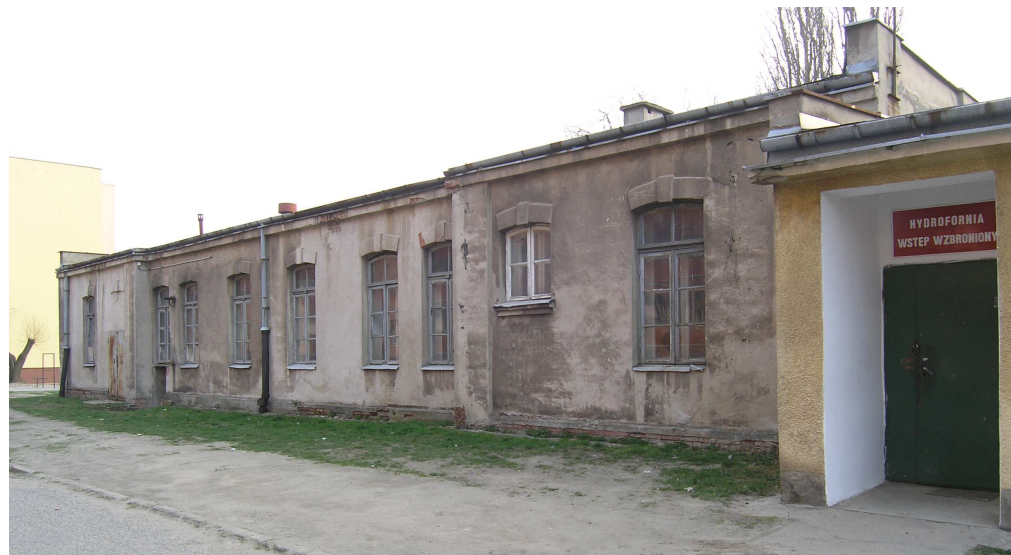
Widok na elewację wschodnią
