| L.P. 115 | | KARTA GMINNEJ EWIDENCJI ZABYTKU | | | |
| 1. OBIEKT<br><b>BUDYNEK GOSPODARCZY</b> | | | 5. MIEJSCOWOŚĆ<br><b>NOWY DWÓR<br/>MAZOWIECKI</b> | | 6. ADRES<br><b>29 LISTOPADA</b> |

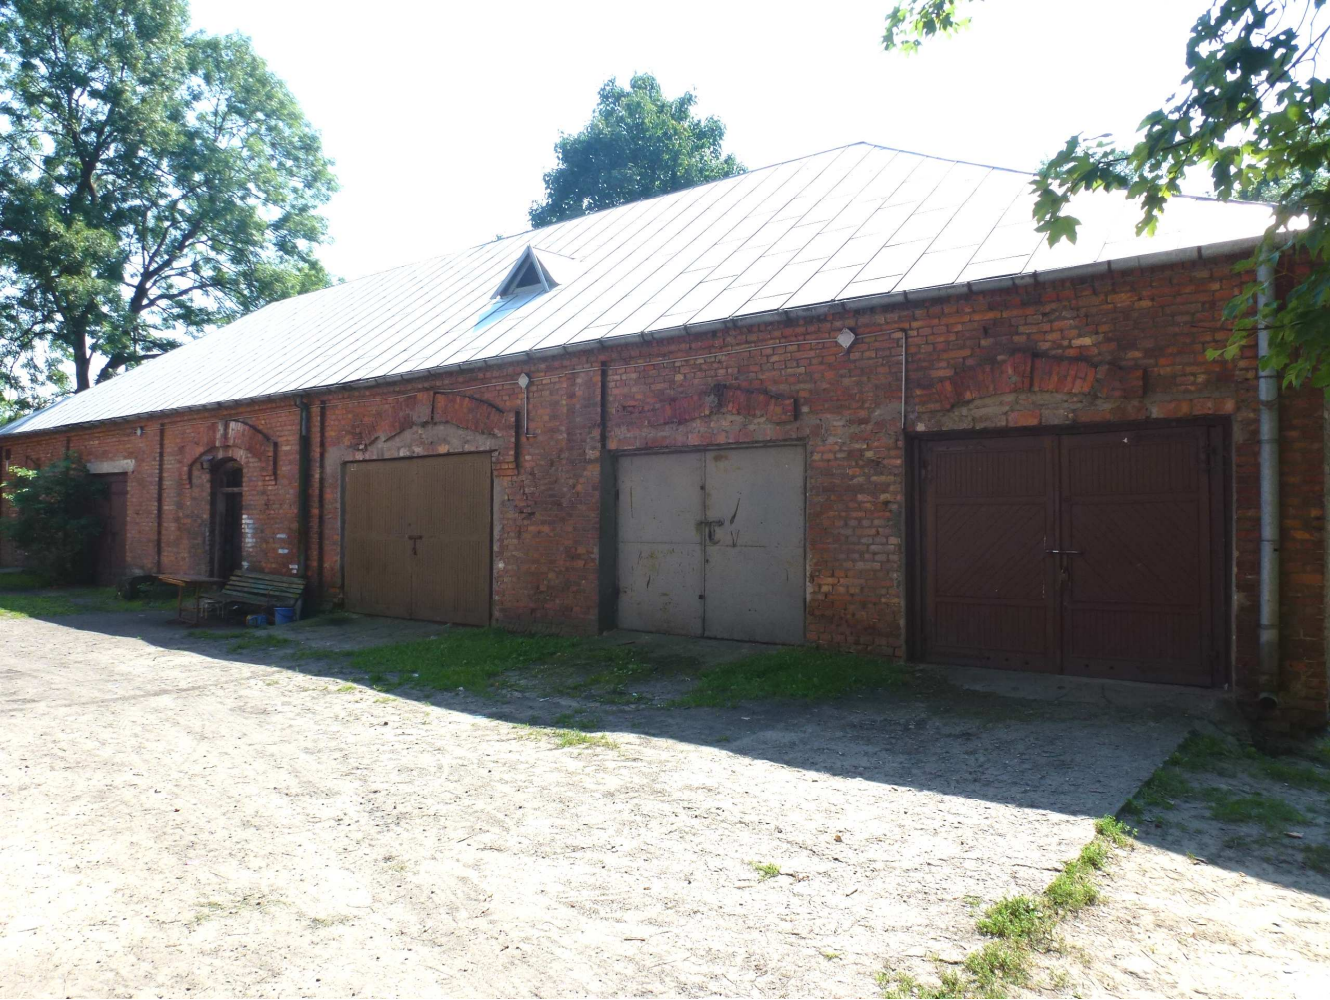
| 16. RODZAJE ZAGROŻEŃ<br><br>Brak konserwacji. | | | | | |
| Widok od północnego-zachodu. | | | | | |

Zły. Obiekt wtórnie przekształcony przez adaptacje pomieszczeń na garaże. Widoczne silne przemurowania przez poszerzenie otworów wejściowych, a także znaczne przemurowanie w obrębie zachodniej ściany szczytowej.

Docelowo należy dążyć do przywrócenia spójnego charakteru budynku poprzez dostosowanie wtórnych przeróbek do historycznego charakteru obiektu. Remont budynku powinien być przeprowadzony w oparciu o projekt konserwatorski.

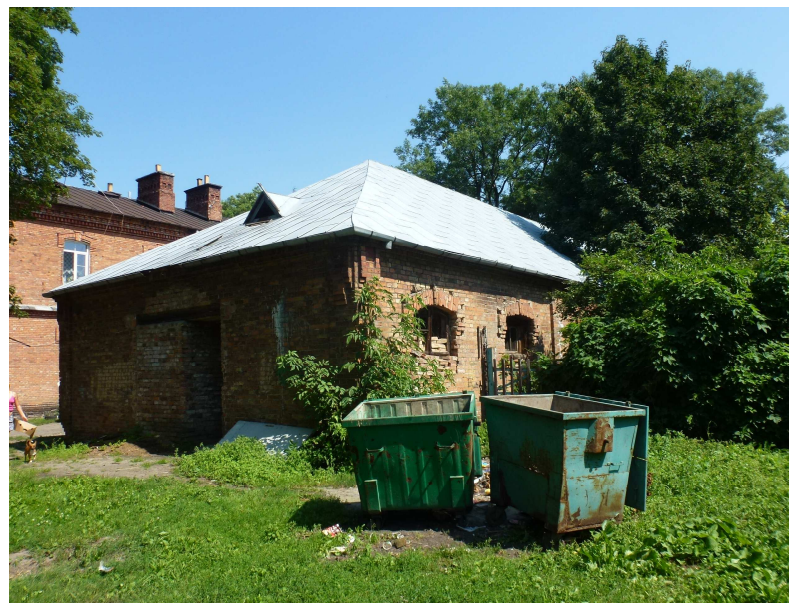
Widok od południowego-zachodu
