| L.P. 116 | | KARTA GMINNEJ EWIDENCJI ZABYTKU | | | |
| 1. OBIEKT<br><b>PROCHOWNIA</b> | | | 5. MIEJSCOWOŚĆ<br><b>NOWY DWÓR<br/>MAZOWIECKI</b> | | 6. ADRES<br><b>CHYZANOWSKIEGO<br/>nr 142</b> |

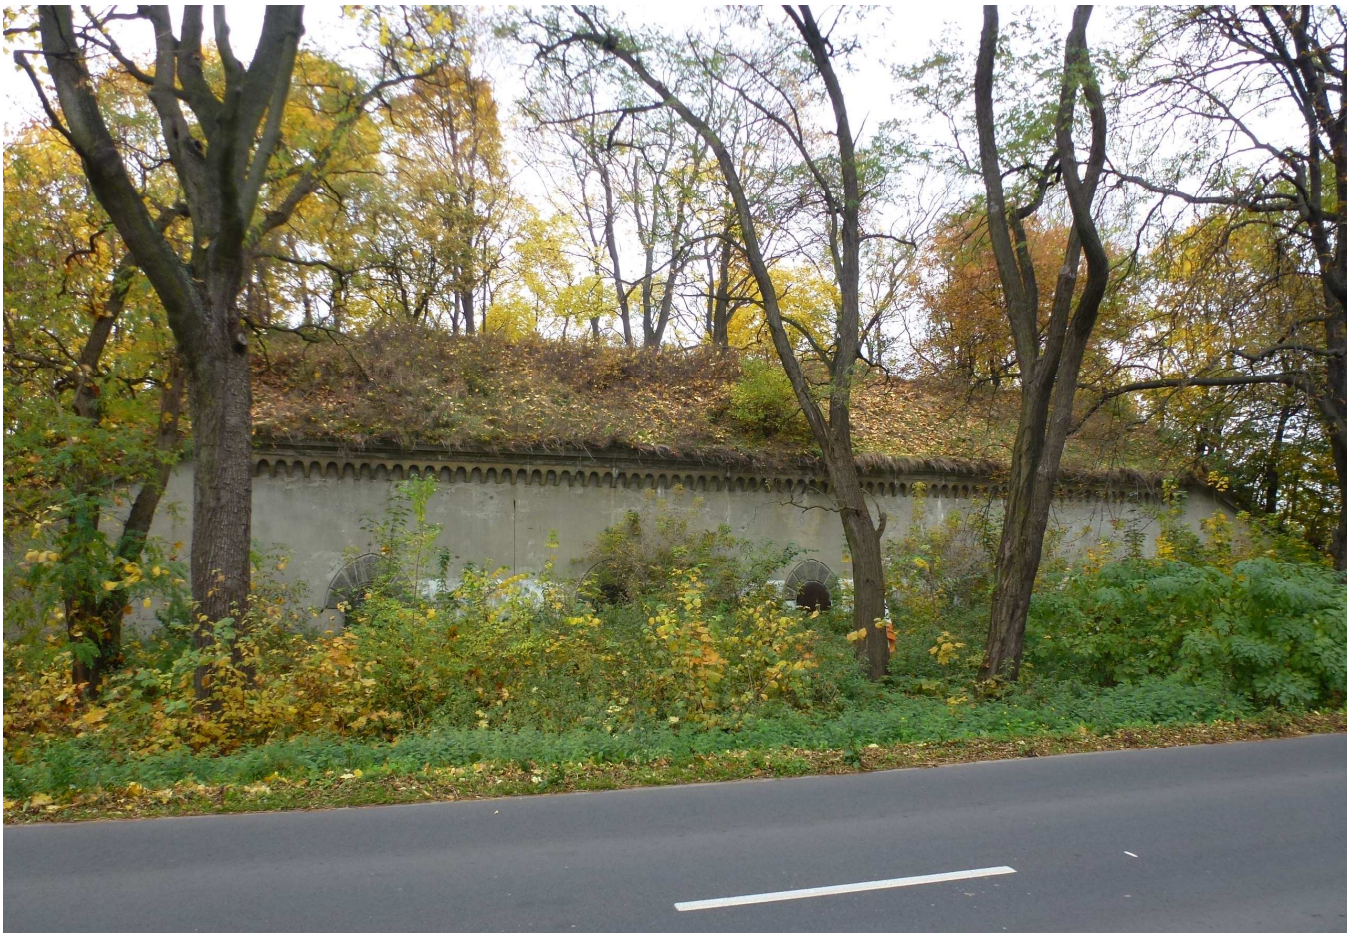
Widok od strony południowo-wschodniej

Budowla murowana z cegły w nasypie ziemnym. Elewacja zwrócona do ulicy wybudowana w formie wydłużonego trapezu. W części środkowej na czterech osiach, w równych odległościach, umieszczono pojedyncze otwory wejściowe do wewnątrz, zaś w piątej osi parę drzwi wejściowych. Otwory drzwiowe opatrzone zostały boniowanym koszowym nadprożem o łuku ostrym oraz pancernymi drzwiami jednoskrzydłowymi. Część środkową elewacji wieńczy fryz arkadowy z gzymsem.

Dostateczny. Wtórne dobudówki przelotni. Częściowo zawilgocone ściany, nasyp ziemny pokryty drzewostanem.

Remont obiektu powinien wiązać się z osuszeniem i wymianą tynków na elewacji, a także z wycinką drzew znajdujących się na nasypie ziemnym.

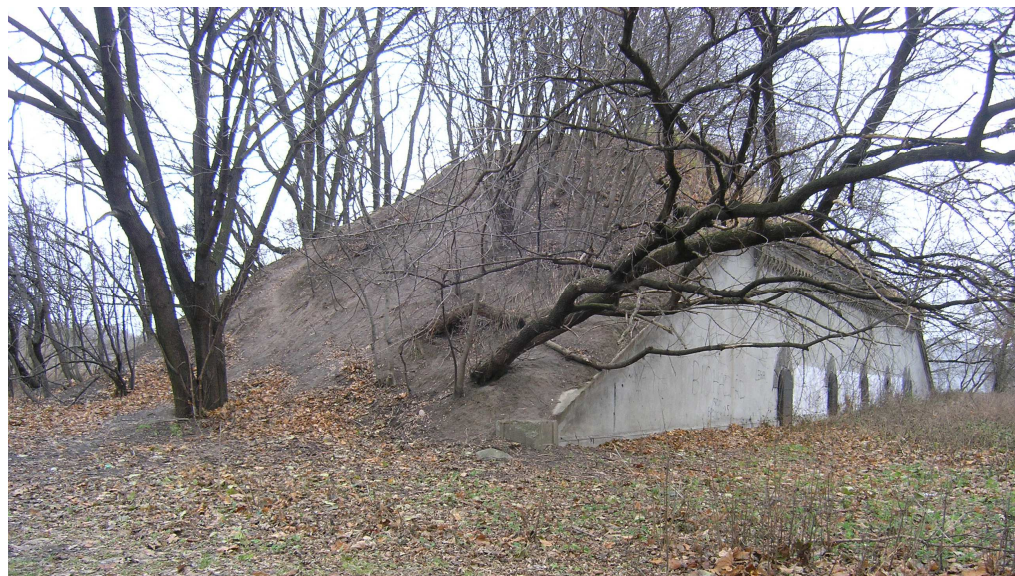
Widok od strony zachodniej.
