| L.P. 119 | | KARTA GMINNEJ EWIDENCJI ZABYTKU | | | |
| 1. OBIEKT<br><b>BUDYNEK MAGAZYNOWY</b> | | | 5. MIEJSCOWOŚĆ<br><b>NOWY DWÓR<br/>MAZOWIECKI</b> | | 6. ADRES<br><b>CHRZANOWSKIEGO<br/>Nr 145</b> |

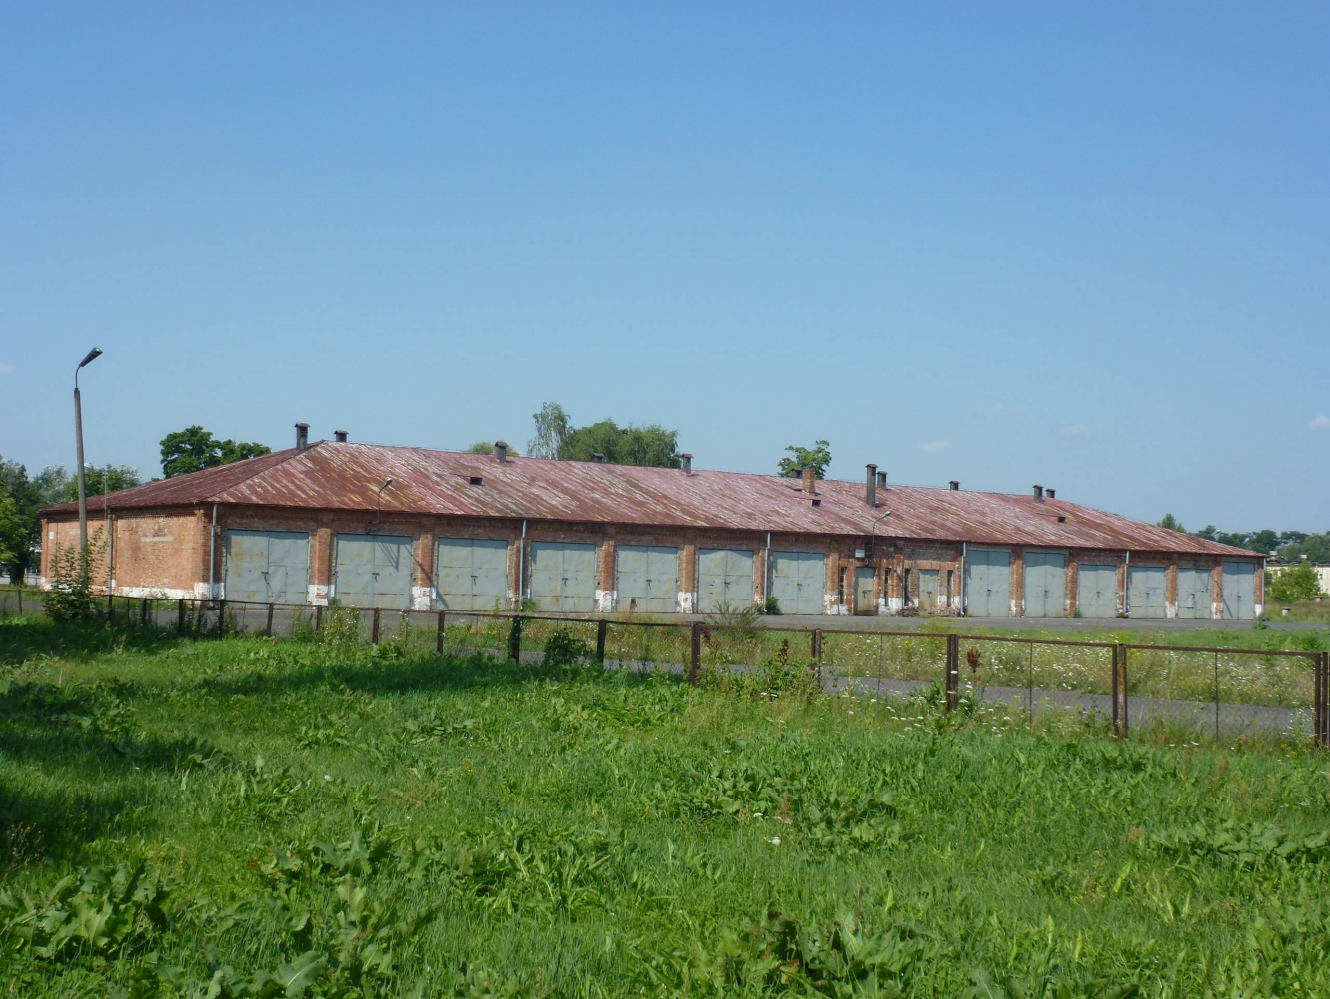
| 16. RODZAJE ZAGROŻEŃ<br><br>Brak konserwacji. | | | | | |
| Widok od strony południowego wschodu. | | | | | |

Budynek murowany z cegły licowanej cegłą, parterowy, ustawiony szczytem do ulicy. Równorzędne elewacje piętnastoosiowe, wtórnie przekształcone, w większości opatrzone metalowymi drzwiami garażowymi różnej wysokości, powyżej ornament kostkowy. Dwie z osi wschodniej posiadają mniejsze otwory drzwiowe flankowane pojedynczymi wąskimi oknami. Poszczególne osie rozdzielone za pomocą lizen. Ściany szczytowe dwuprzęsłowe ślepe. Dach czterospadowy kopertowy pokryty blachą na rąbek.

Dostateczny. Obiekt częściowo zatracił pierwotny charakter poprzez adaptację pomieszczeń na garaże. Zniszczona cegła, wtórne przemurowania.

Docelowo należy dążyć od ujednolicenia wysokości drzwi garażowych przy jednoczesnym zachowaniu bądź odtworzeniu pierwotnego detalu architektonicznego, w celu nadania jednolitego charakteru.

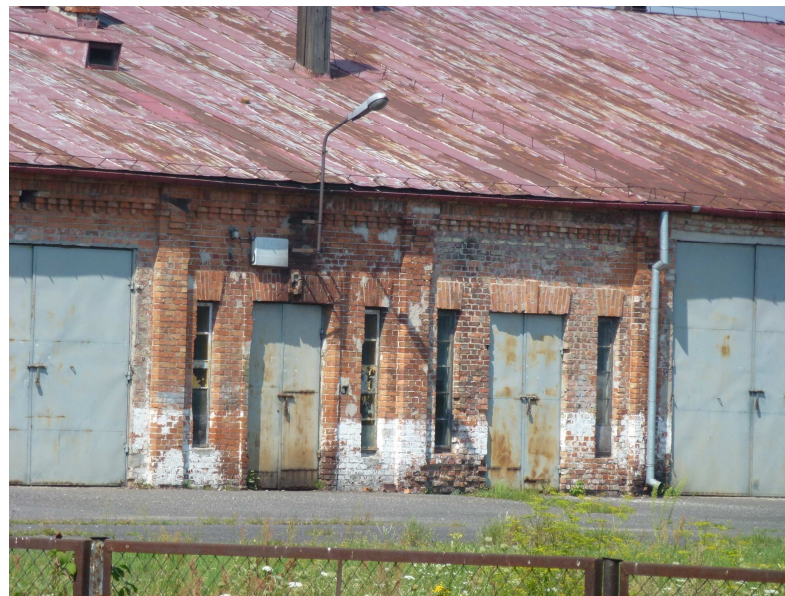
Widok na zachowany pierwotny fragment elewacji.
