| L.P. 120 | | KARTA GMINNEJ EWIDENCJI ZABYTKU | | | |
| 1. OBIEKT<br><b>BUDYNEK POMOCNICZY</b> | | | 5. MIEJSCOWOŚĆ<br><b>NOWY DWÓR<br/>MAZOWIECKI</b> | | 6. ADRES<br><b>CHRZANOWSKIEGO<br/>Nr 146</b> |

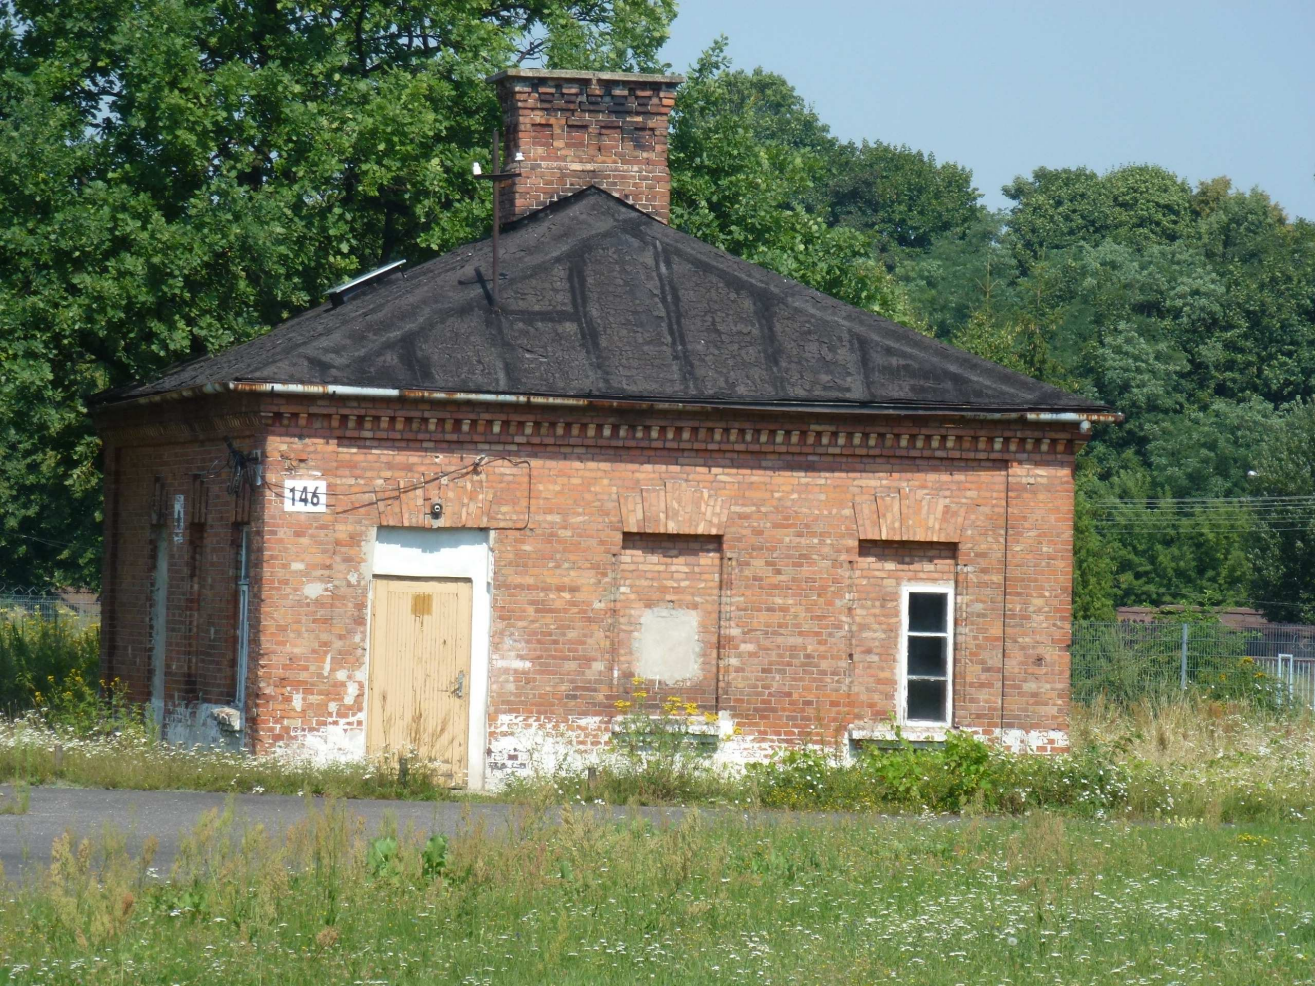
| Widok od strony południowej. | | | | | |

Budynek pomocniczy wybudowany na planie zbliżonym do kwadratu. Elewacje trójosiowe z prostokątnymi otworami wejściowymi bądź okiennymi (ewentualnie blendami) zamkniętymi od góry odcinkowymi nadprożami. Naroża budynku ujęte lizenami. Elewacje wieńczą gzymsy z fryzem złożonym z niewielkich wsporników. Dach czterospadowy pokryty papą termozgrzewalną. Wydatny ozdobiony płycinami komin.

Dostateczny. Widoczne wtórne przekształcenia które psują estetykę budynku. W blendy wprowadzone w sposób nieprzemyślany wtórne niewielkie okna. Wielkość otworu wejściowego nie współgra z wysokością i szerokością blendy. Częściowo zachowana historyczna stolarka okienna.

Należy dążyć do polepszenia wyglądu estetycznego obiektu poprzez ujednolicenie stolarki okiennej, likwidację wtórnych przeróbek etc.

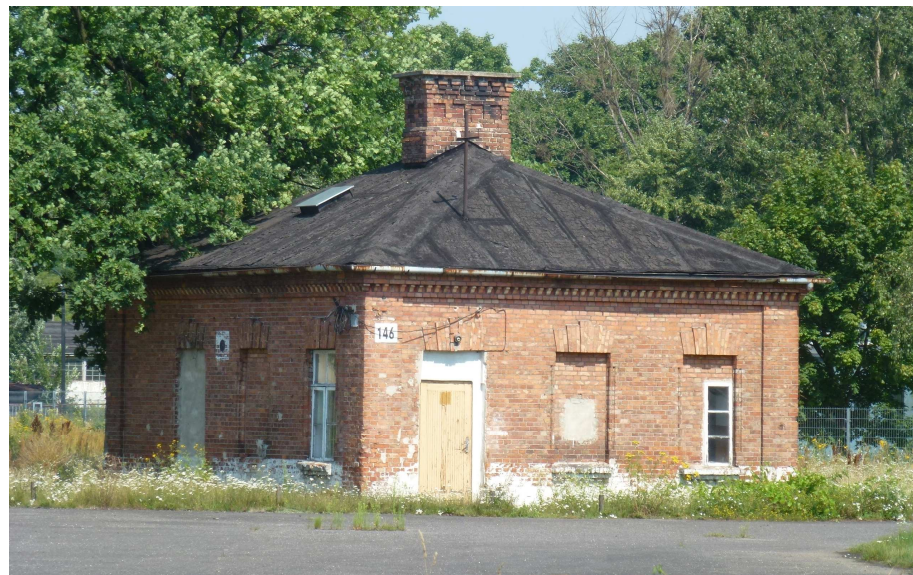
Widok od południowego-zachodu
