| L.P. 125 | | KARTA GMINNEJ EWIDENCJI ZABYTKU | | | |
| 1. OBIEKT<br><b>KASYNO WOJSKOWE</b> | | | 5. MIEJSCOWOŚĆ<br><b>NOWY DWÓR<br/>MAZOWIECKI</b> | | 6. ADRES<br><b>LEDÓCHOWSKIEGO<br/>nr 160</b> |

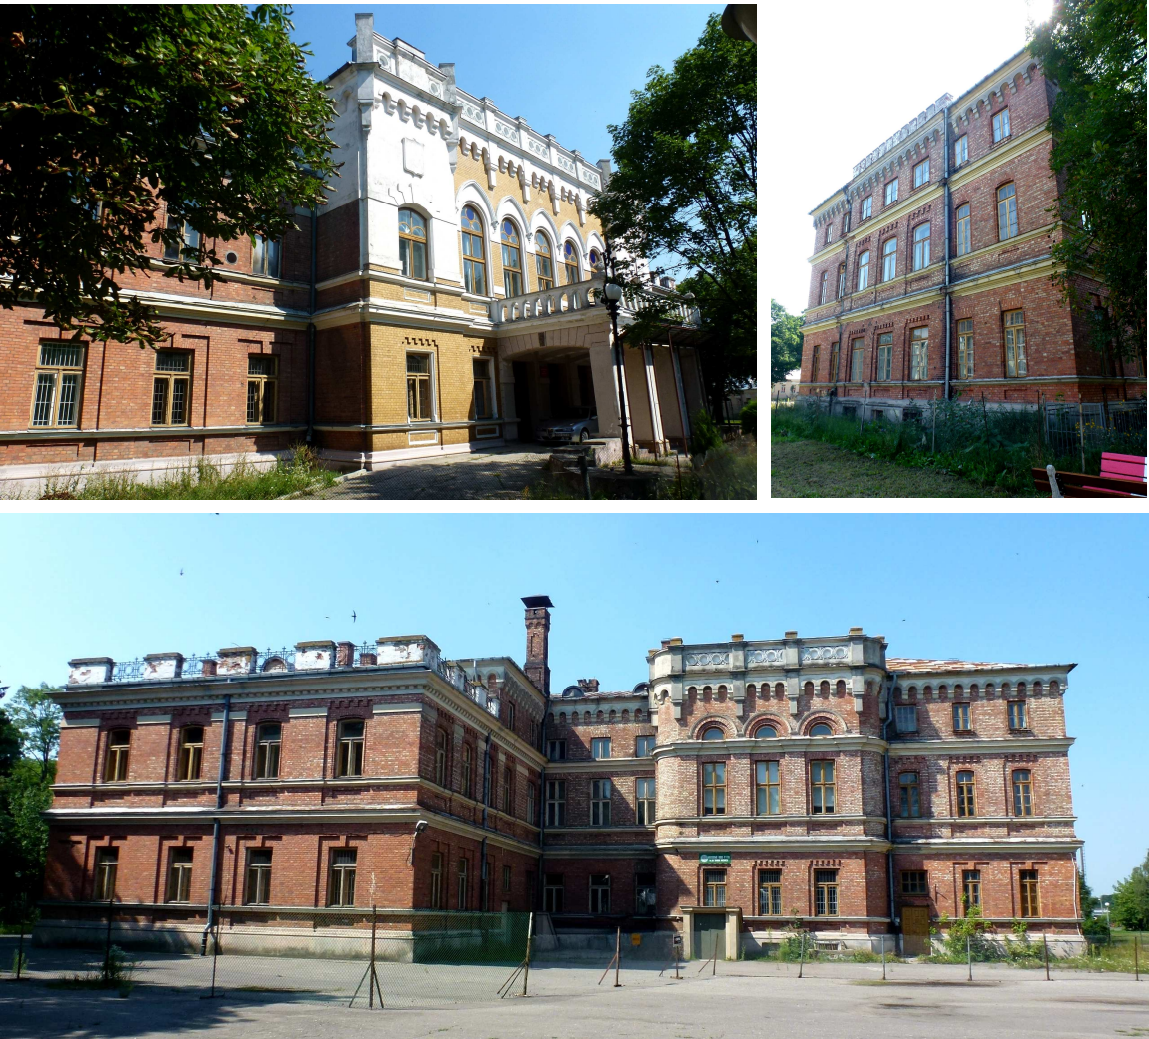
| 17. FOTOGRAFIE<br> | | | 9. GMINA <b>NOWY DWÓR MAZOWIECKI</b> | | |

Widok na elewacje frontową (południową), tylną (północną) i boczną (wschodnią).

Zły. Budynek wymaga remontu (ostatni remont w 1976 r.) Brak bieżącego użytkowania powoduje dalszą degradację.

Przed przystąpieniem do remontu należy wykonać ekspertyzę stanu technicznego, a w oparciu o nią wykonać projekt konserwatorski remontu. Projekt powinien przewidywać remont połaci dachowej, rewitalizacja pomieszczeń wraz z konserwacją sztukaterii.

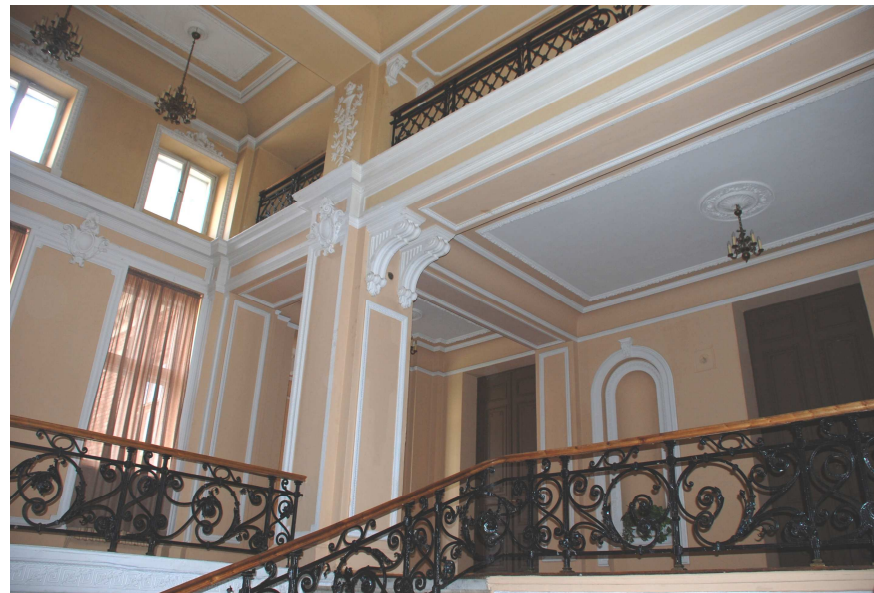
Widok na sień z ciągiem schodów wewnątrz budynku
