| L.P. 129 | | KARTA GMINNEJ EWIDENCJI ZABYTKU | | | |
| 1. OBIEKT | | BUDYNEK WARSZTATOWY | | 5. MIEJSCOWOŚĆ<br>NOWY DWÓR<br>MAZOWIECKI | 6. ADRES<br>DĄBROWSKIEGO<br>Nr 169 |

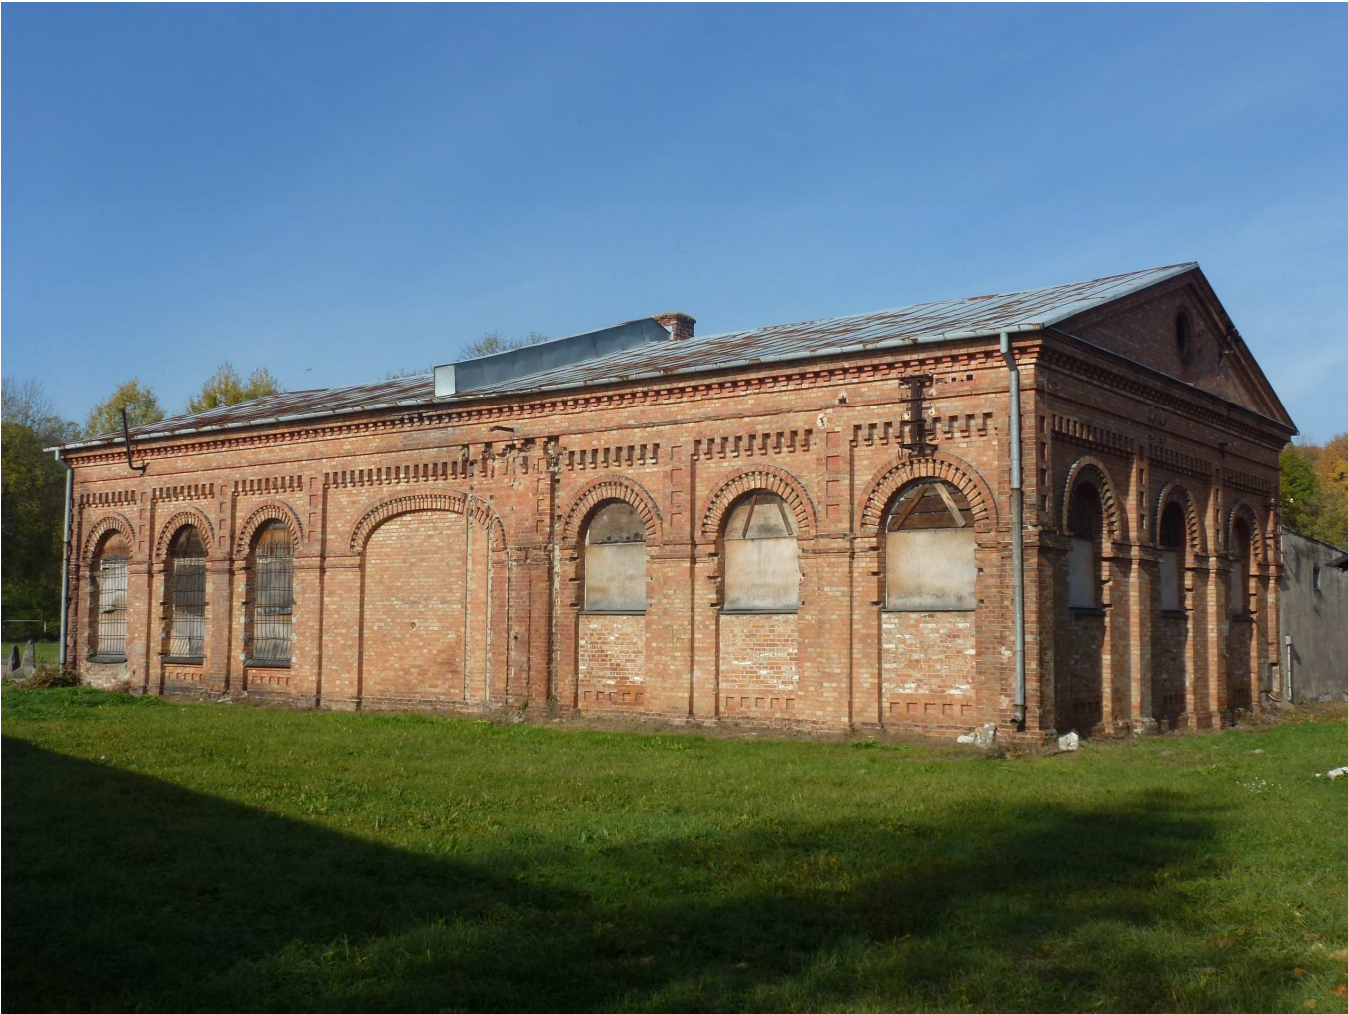
| Widok od strony południowo-wschodniej | | | | 16. RODZAJE ZAGROŻEŃ | |

Niedostateczny. Widoczne znaczne przemurowania w obrębie ciągów komunikacyjnych. Zmniejszone wysokości prześwitów okiennych. Zamurowane wjazdy bramne. Otwory okienne zabite deskami. Przybudówki w stanie destrukcji. Zawilgocony w partii przyziemia. Miejscami zlasowana cegła.

Docelowo należy przywrócić pierwotny układ komunikacyjny wraz z odtworzeniem pierwotnych wysokości okien i bram. Remont powinien wiązać się z osuszeniem obiektu i wykonaniem odpowiednich izolacji. Wymianą zniszczonej substancji.

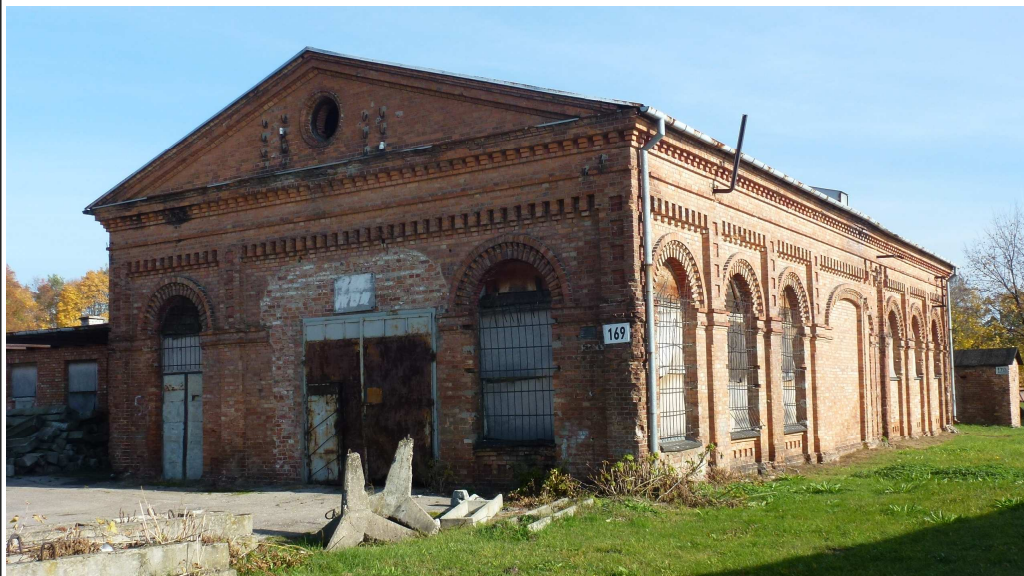
Widok na elewację zachodnią budynku
