| L.P. 132 | | KARTA GMINNEJ EWIDENCJI ZABYTKU | | | |
| 1. OBIEKT<br><b>DOMEK OGRODNIKA</b> | | | 5. MIEJSCOWOŚĆ<br><b>NOWY DWÓR<br/>MAZOWIECKI</b> | | 6. ADRES<br><b>KOŚCIUSZKI Nr 188</b> |

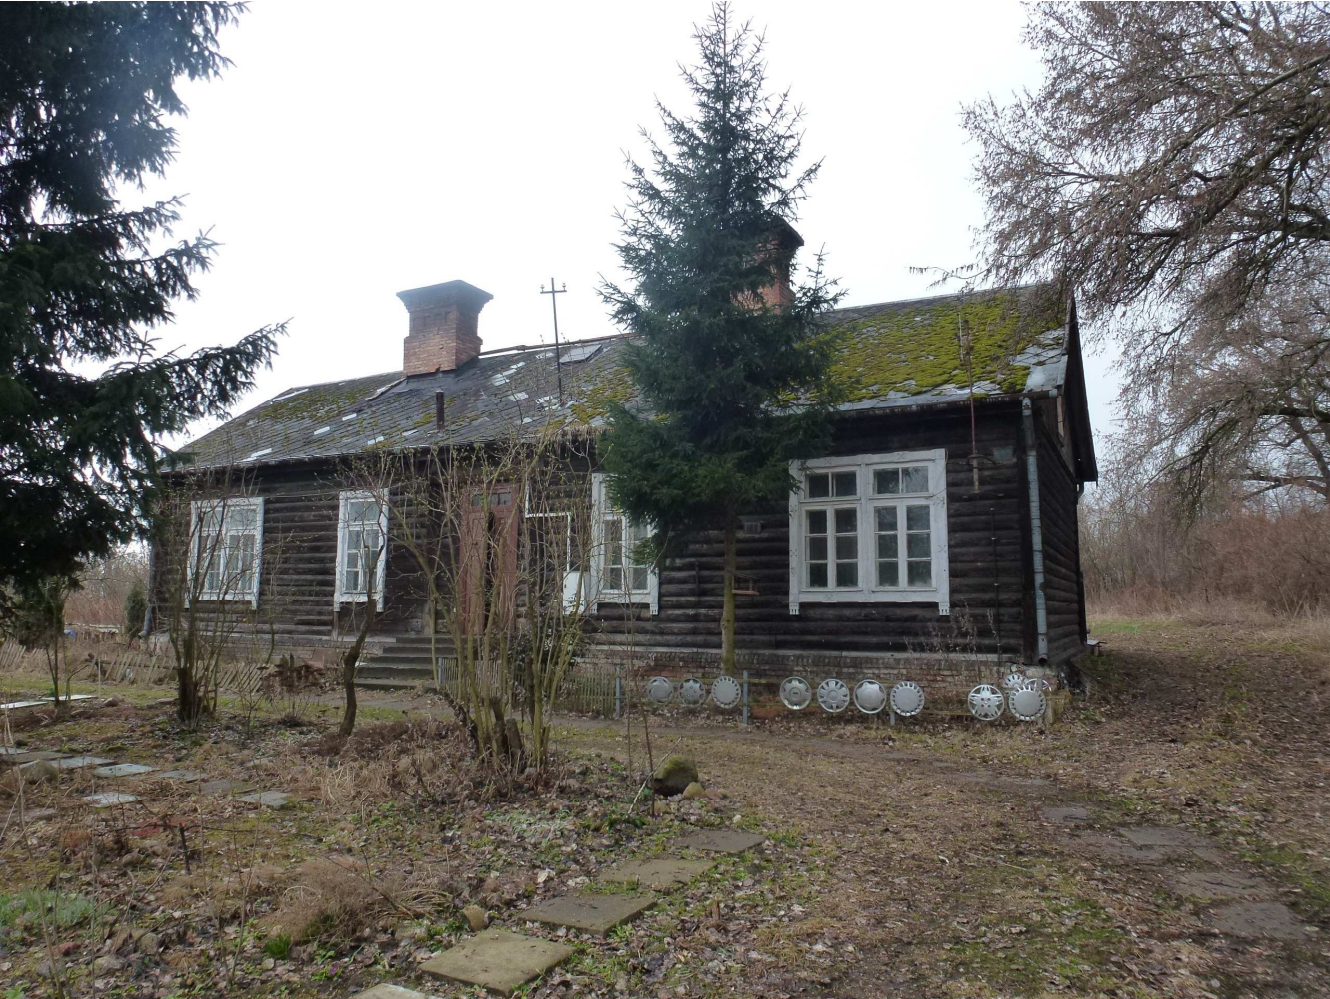
| 17. FOTOGRAFIE<br> | | | 9. GMINA <b>NOWY DWÓR MAZOWIECKI</b> | | |

| Widok od strony wschodniej. | | | | | |

Niedostateczny. Obiekt zaniedbany, widoczne zużycie materiału. Zniszczony dach, odpadające płyty eternitowe, północna część pokryta mchem. Wtórne dobudówki i zmiany w pierwotnych ciągach komunikacyjnych.

Obiekt wymaga remontu w oparciu o projekt konserwatorski. Remont powinien mieć charakter odtworzeniowy. Zaleca się przywrócenie pierwotnych ciągów komunikacyjnych, likwidację dobudówki.

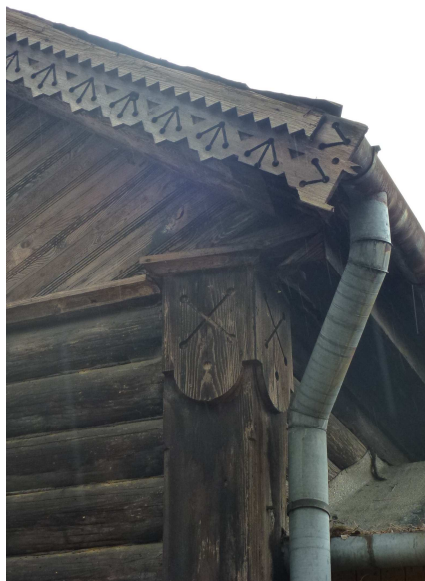
Budynek mieszkalny, parterowy, drewniany wykonany z bali na podmurówce, wybudowany na planie prostokąta. Elewacja frontowa pięcioosiowa z wejściem w osi centralnej. Po bokach wejście zlokalizowano okna, w skrajanych osiach szerokie podwójne, w osiach wewnętrznych pojedyncze. Elewacja tylna pięcioosiowa z pierwotnie umieszczonym wyjściem na osi centralnej (przekształcone na okno), z otworami okiennymi analogicznymi jak w elewacji frontowej. Do elewacji przylega od strony północnej wtórna dobudówka (wiatrołap). Ściany szczytowe ślepe, posiadające w kondygnacji poddasza wejście na strych. Okna oryginalne w konstrukcji skrzynkowej, dwuskrzydłowe z nadślepiem. Dach dwuspadowy pokryty eternitem układanym w karo, z dwoma ozdobnymi murowanymi kominami. Detal architektoniczny: ozdobne opaski wokół otworów okiennych, ozdobna listwa podokapowa.

Fragment budynku z detalem architektonicznym

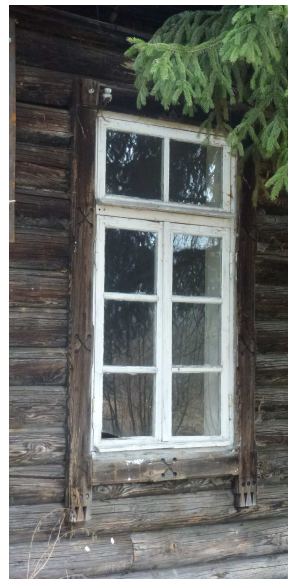
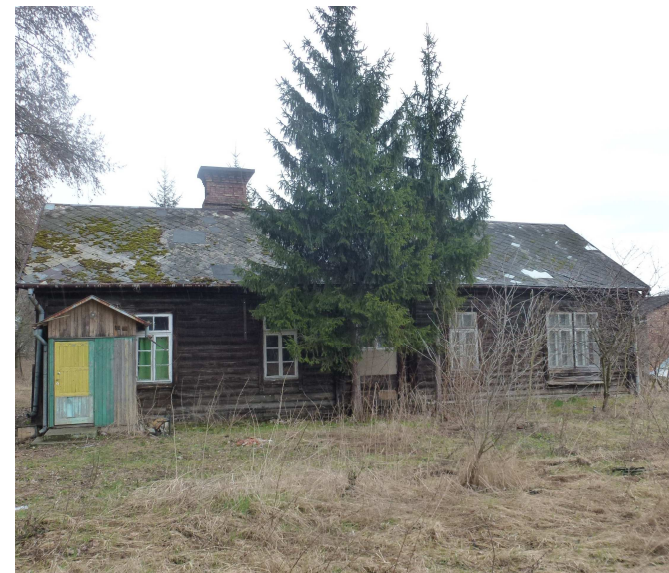
Pojedyncze okno i widok na tylną elewację budynku
