| L.P. 135 | | KARTA GMINNEJ EWIDENCJI ZABYTKU | | | |
| 1. OBIEKT<br><b>PROCHOWNIA MALEWICZA</b> | | | 5. MIEJSCOWOŚĆ<br><b>NOWY DWÓR<br/>MAZOWIECKI</b> | | 6. ADRES |

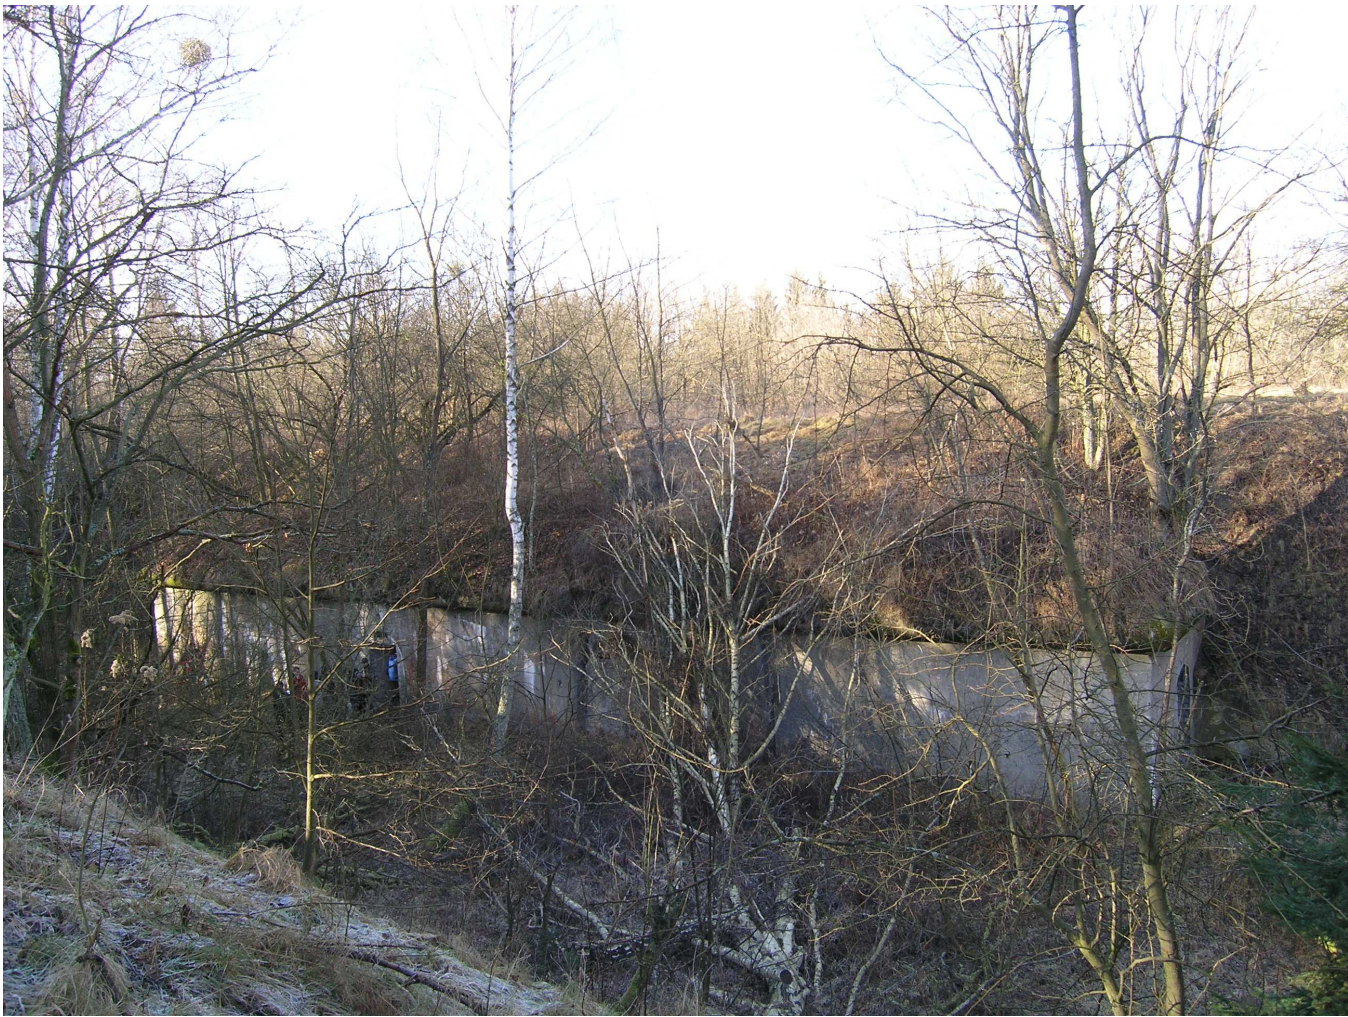
| Widok od strony północnej. | | | | | |

Zły. Obiekt zawilgocony, odspojone tynki, wtórne zamurowania ciągów komunikacyjnych, uszkodzony gzyms, zadrzewiony nasyp.

Należy zabezpieczyć obiekt przed dalszą degradacją, poprzez usunięcie z nasypu drzewostanu, co pozwoli dodatkowo na uczynienie bryły obiektu. Remont obiektu przeprowadzić należy w oparciu o projekt konserwatorski.

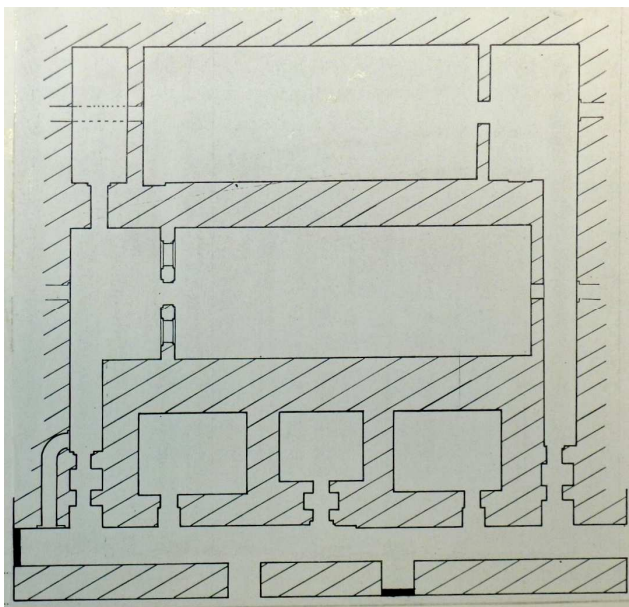
Budowla murowana z betonu i cegły w nasypie ziemnym, założona na planie prostokąta. Elewacja prosta z wejściem w części środkowej, oraz bocznej, zwieńczona grubym wyoblonym gzymsem. Wnętrze w układzie trójtraktowym z dwoma korytarzami flankującymi trakty o układzie prostopadłym względem nich. W zakończeniu lewego korytarza pomieszczenie dawnej maszynowni, sąsiadujące z pomieszczeniem komory prochowej do której wejście doprowadzono prawym korytarzem. W części środkowej lewego korytarza wejście do analogicznej komory prochowej zlokalizowanej w środkowym trakcie. W przednim trakcie wzdłuż całej elewacji korytarz z wejściami do trzech niewielkich pomieszczeń. Obiekt zaopatrzony w wentylację kominową.

Rzut prochowni wg karty ewidencyjnej (archiwum WUOZ w Warszawie)

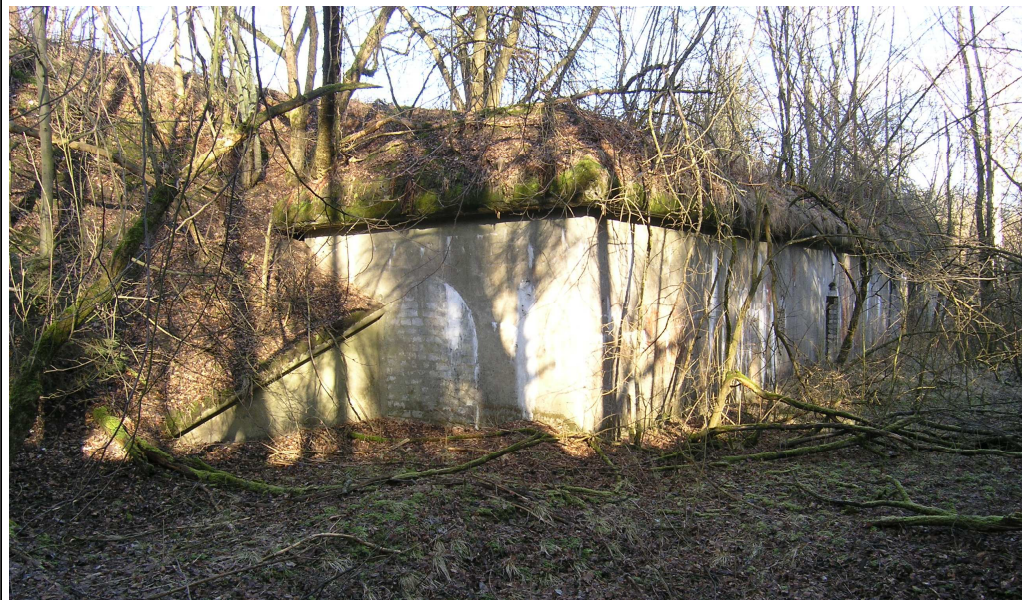
Widok na prochownię
