| L.P. 137 | | KARTA GMINNEJ EWIDENCJI ZABYTKU | | | |
| 1. OBIEKT<br><b>PROCHOWNIA MYZA</b> | | | 5. MIEJSCOWOŚĆ<br><b>NOWY DWÓR<br/>MAZOWIECKI</b> | | 6. ADRES |
| 2. DATA POWSTANIA<br>1896 | 3. AUTOR<br>--- | 4. MATERIAŁ<br>Beton, cegła, nasyp ziemny | 7. KOD POCZTOWY<br><b>05-100</b> | | 8. NR EW. DZIAŁKI<br><b>1/33</b> |

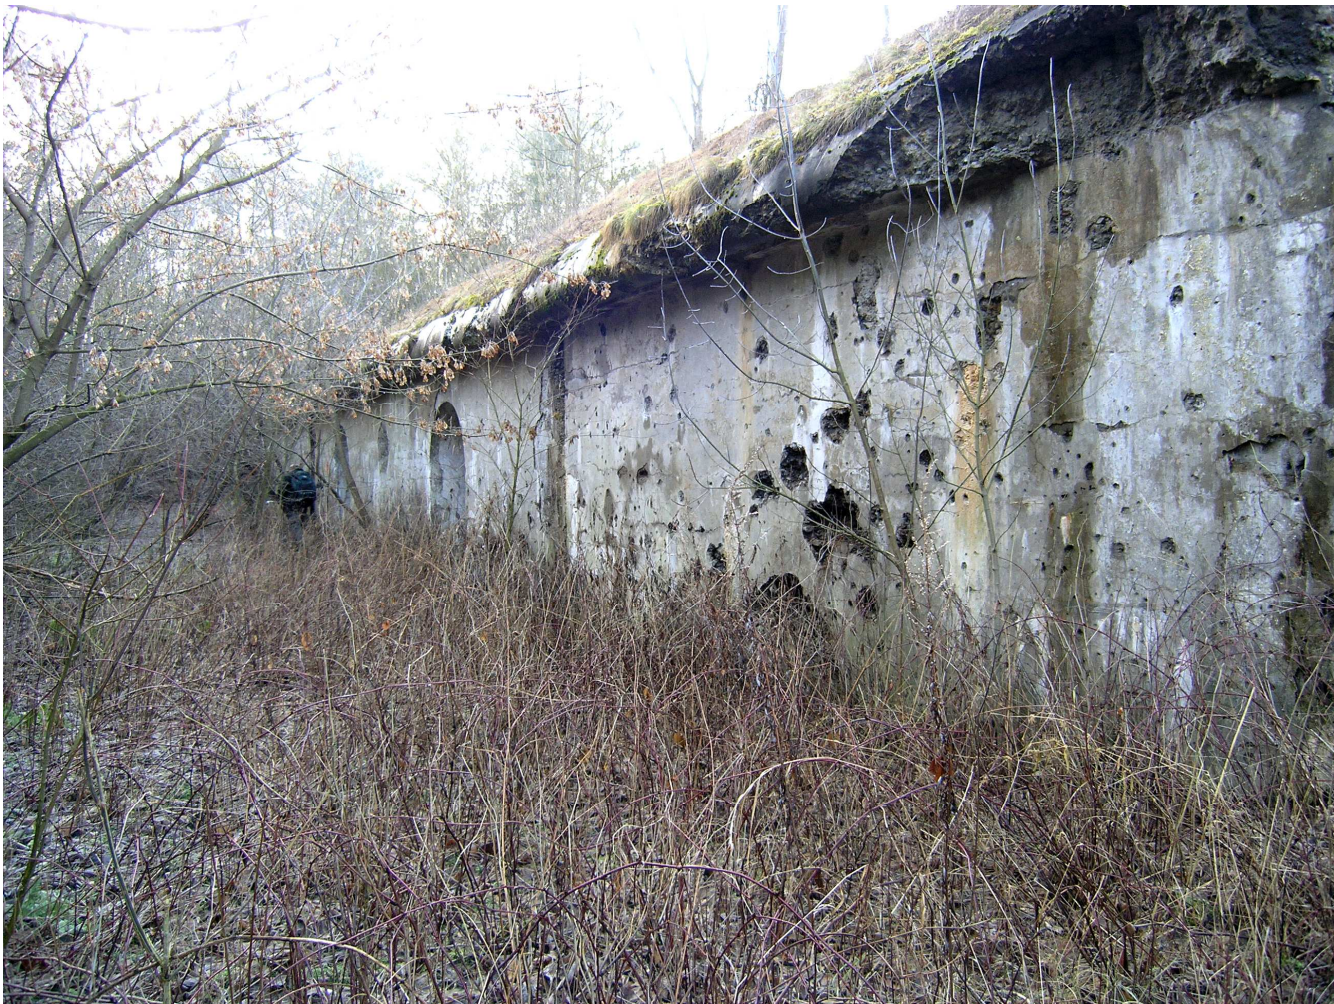
| 16. RODZAJE ZAGROŻEŃ<br><br>Brak konserwacji. | | | | | |

Widok na elewację frontową.

Zły. Obiekt zawilgocony, odspojone tynki, w wielu miejscach uszkodzony gzyms, zadrzewiony nasyp ziemny.

Należy zabezpieczyć obiekt przed dalszą degradacją, poprzez usunięcie z nasypu drzewostanu, co pozwoli dodatkowo na uczynienie bryły obiektu. Remont obiektu przeprowadzić należy w oparciu o projekt konserwatorski i wnioski ekspertyzy stanu technicznego.

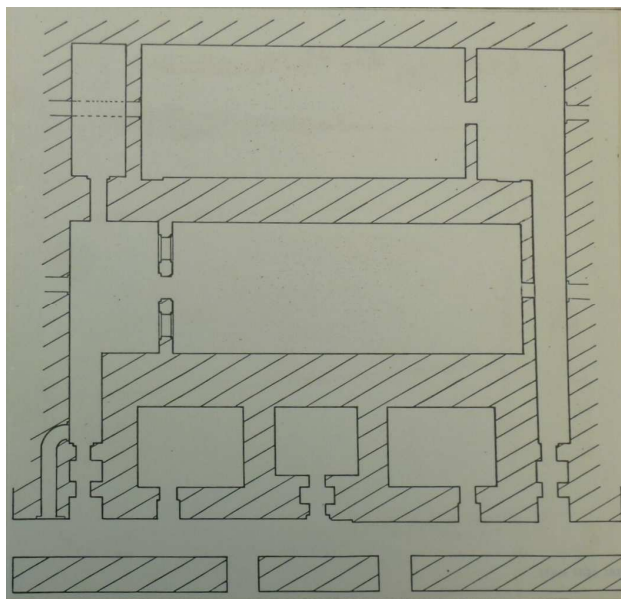
Budowla murowana z betonu i cegły w nasypie ziemnym, założona na planie prostokąta. Elewacja prosta z dwoma wejściami od frontu i dwoma wychodzącymi z boków przelotni, zwieńczona grubym wyoblonym gzymsem. Wnętrze w układzie trójtraktowym z dwoma korytarzami flankującymi trakty o układzie prostopadłym względem nich. W zakończeniu lewego korytarza pomieszczenie dawnej stacji elektrycznej, sąsiadujące z pomieszczeniem komory prochowej do której wejście doprowadzono prawym korytarzem. W części środkowej lewego i prawego korytarza wejścia do analogicznej komory prochowej zlokalizowanej w środkowym trakcie. W przednim trakcie wzdłuż całej elewacji korytarz przelotni z wejściami do trzech niewielkich pomieszczeń. Obiekt zaopatrzony w wentylację kominową.

Rzut prochowni wg karty ewidencyjnej (archiwum WUOZ w Warszawie)

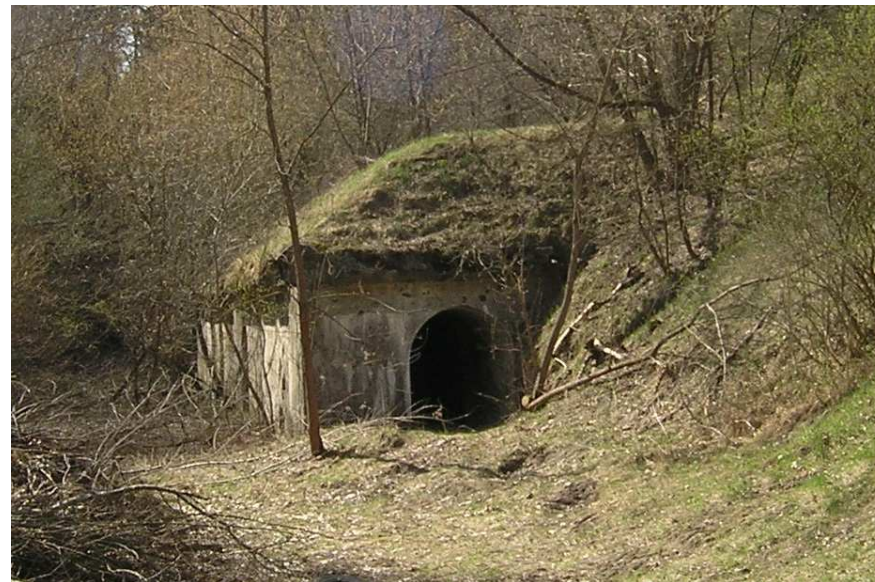
Widok na wejście boczne
