| L.P. 139 | | KARTA GMINNEJ EWIDENCJI ZABYTKU | | | |
| 1. OBIEKT<br><b>WIEŻA CIŚNIEN W ZESPOLE ZABUDOWY STOCZNI</b> | | | 5. MIEJSCOWOŚĆ<br><b>NOWY DWÓR MAZOWIECKI</b> | | 6. ADRES |

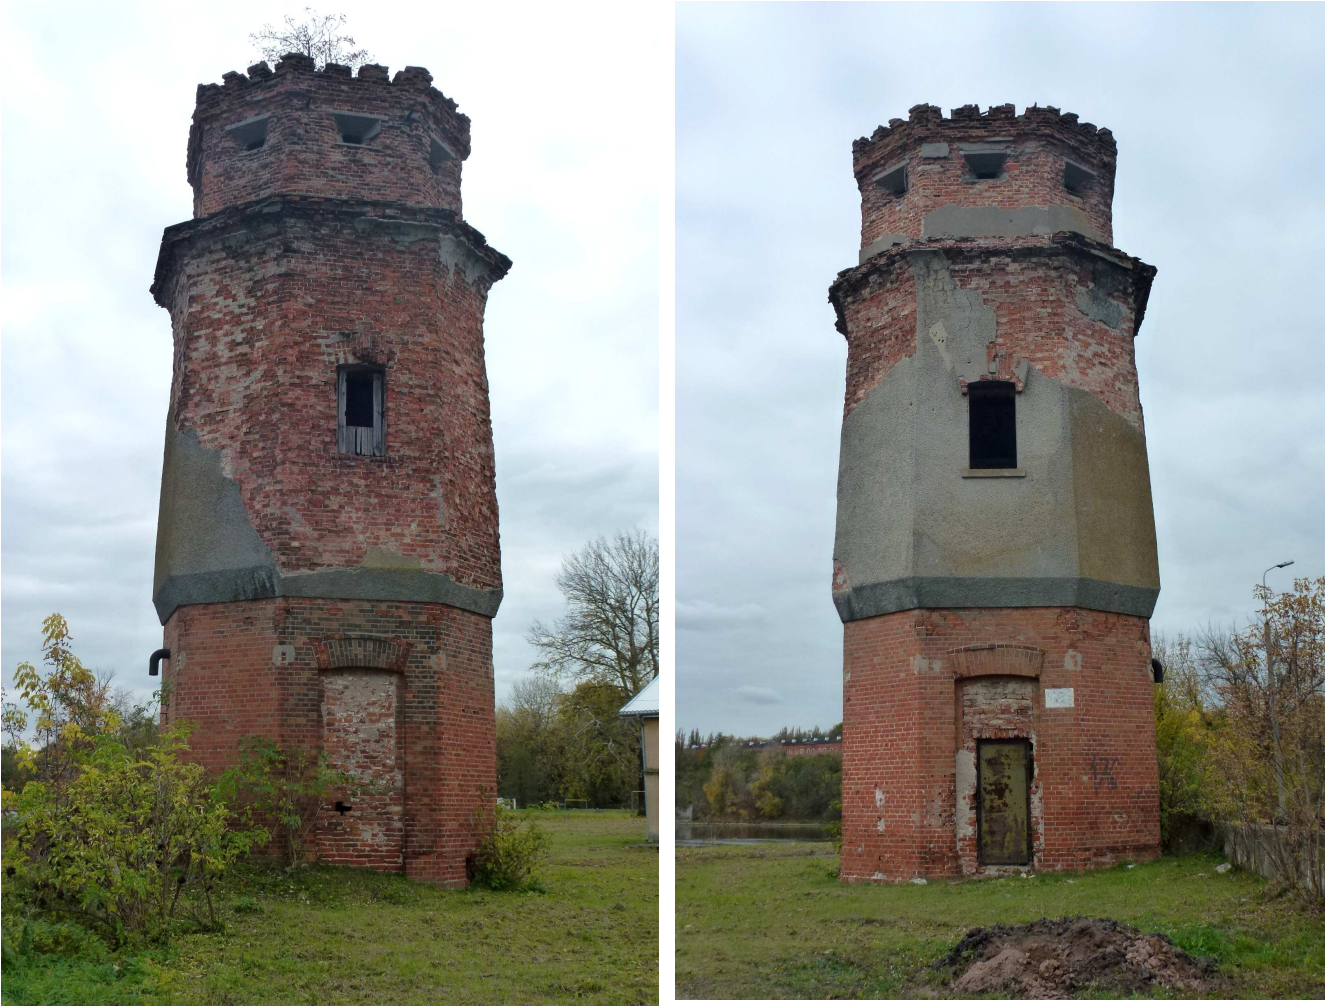
| 17. FOTOGRAFIE<br> | | | 9. GMINA <b>NOWY DWÓR MAZOWIECKI</b> | | |

Widok od strony północno-zachodniej i południowo-wschodniej.

Wieża murowana z cegły, częściowo otynkowana, trójkondygnacyjna, wybudowana na planie ośmioboku. Kondygnacja parteru licowana cegłą, z otworem wejściowym od południowego-wschodu, zamurowanym otworem wejściowym od północnego zachodu oraz niewielkim otworem okiennym od południa. Kondygnacja środkowa pierwotnie w całości otynkowana posiada otwory okienne umiejscowione powyżej otworów wejściowych parteru. Zwieńczona wydatnym gzymsem. Kondygnacja górna, pierwotnie również otynkowana, na każdej ze ścianek ośmioboku posiada niewielkie prostokątne otwory okienne; zwieńczona krenelażem.

Zły. Obiekt nieużytkowany. Znaczne odspojenie tynków. Ubytki w cegle. Na dużych powierzchniach cegła zlasowana. Wtórne przemurowania. Obiekt zabezpieczony przed dostępem z zewnątrz. Niezabezpieczony przed szkodliwym działaniem czynników atmosferycznych. Popada w dalszą degradację. Niewielkie zadrzewienia w najwyższej kondygnacji.

Obiekt w pierwszej kolejności wymaga zabezpieczenia przed dalszą degradacją. Docelowo projekt konserwatorski powinien przewidywać m.in. naprawę lub wymianę zniszczonej substancji zabytkowej, wykonanie odpowiednich izolacji.

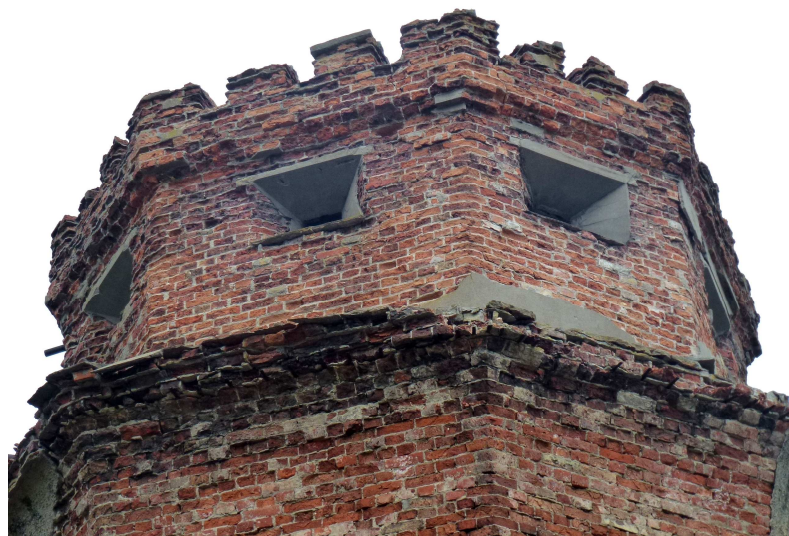
Widok na najwyższą kondygnację obiektu.
