| L.P. 144 | | KARTA GMINNEJ EWIDENCJI ZABYTKU | | | |
| 1. OBIEKT<br><b>WIEŻA MICHAŁOWSKA (ŚW. MICHAŁA) W FORCIE NAREW</b> | | | 5. MIEJSCOWOŚĆ<br><b>NOWY DWÓR<br/>MAZOWIECKI</b> | | 6. ADRES |

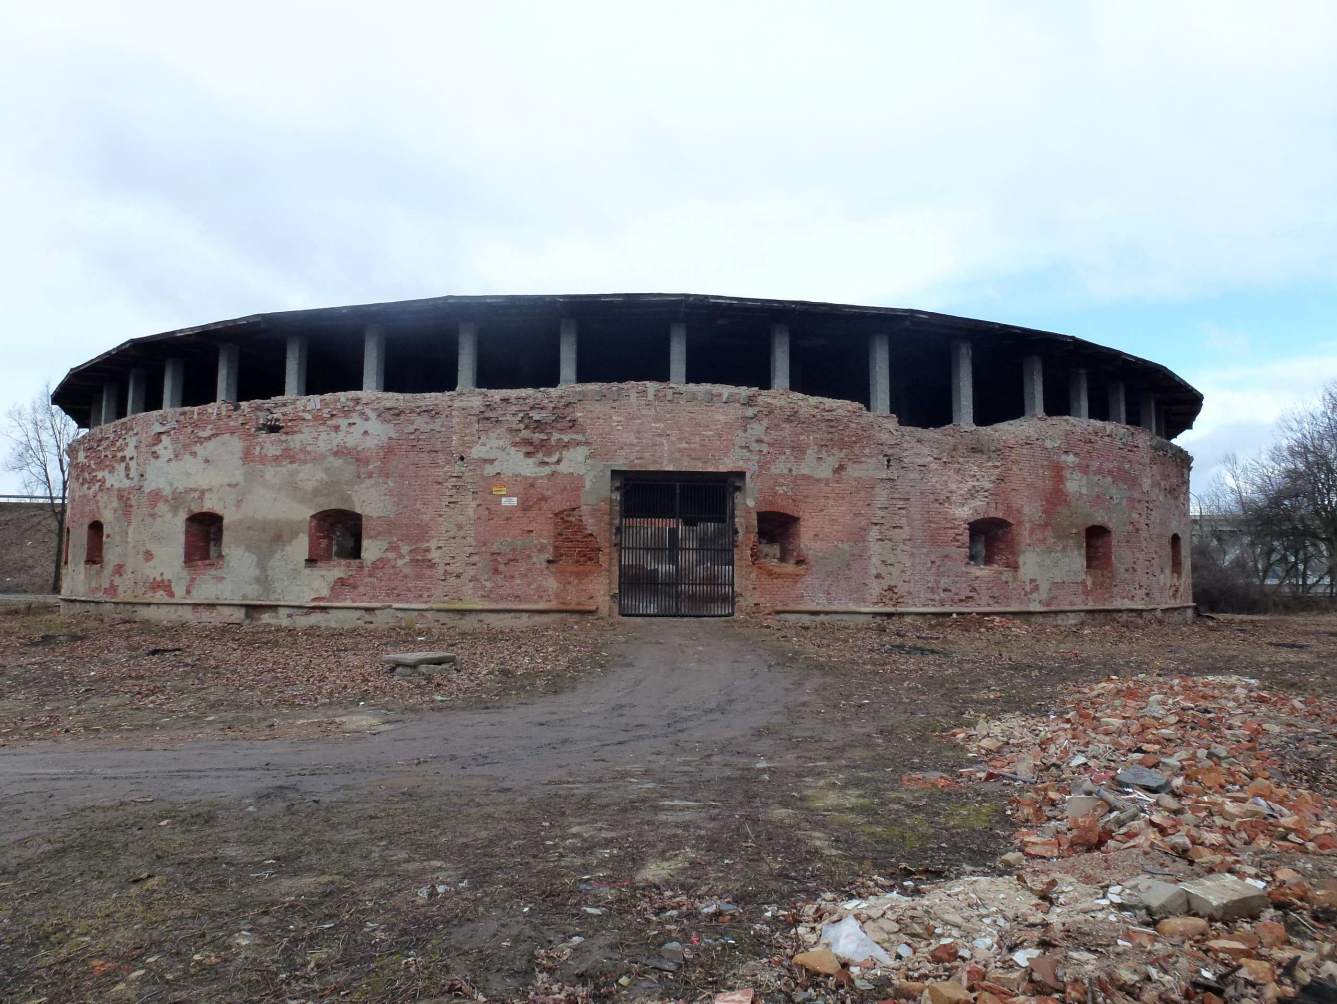
Widok od strony wschodniej.

Zły. Obiekt mocno zniszczony. Widoczne braki w znacznej partii gzymsów, fragmentów ścian, liczne wtórne przemurowania, znaczne ubytki w ceglach (cegła zlasowana), brak części detalu (rzygacze). Z budynku zdjęto nasyp ziemny co spowodowało znaczną jego degradację i konieczność zadaszenia.

Remont obiektu należy wykonać w oparciu o wnioski zawarte w ekspercie stanu technicznego i projekt konserwatorski. Możliwa adaptacja budynku na cele komercyjne, w uzgodnieniu z konserwatorem.

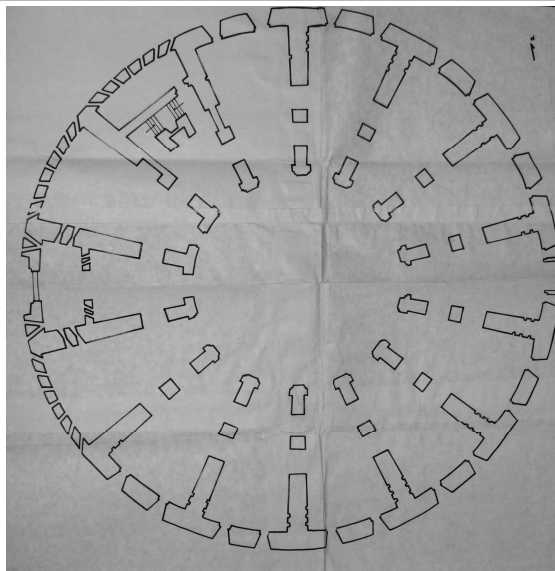
**18. OPIS** Budowla murowana z cegły, na planie okręgu z wewnętrznym dziedzińcem. Pierwotnie samodzielna wieża artyleryjska otoczona fosą, z pomieszczeniami na dwóch kondygnacjach, ze strzelnicami karabinowymi na poziomie fosi i artyleryjskimi w przyziemiu, przykryta od góry ziemnym nasypem z przedpiersiem dla strzelców. Po rozbudowie fortu w 2. poł. XIX w. przekształcona w jego koszarę poprzez zasypanie fosi i przykrycie nasypem ściany czołowej. Obecnie nasyp ziemny jest zdjęty, fosa całkowicie zasypana. Na dziedziniec prowadzi historyczna brama od zachodu – pierwotnie otwór zamknięty półkoliście, umieszczony w prostokątnej niszy z żeliwną tablicą z nazwą fortu, wpisaną w półokrągłą blendę wypełnioną boniowaniem. Od wschodu wtórny, prostokątny otwór wjazdowy. W zewnętrznej elewacji zwieńczonej kamiennym gzymsem na krokwstynach umieszczone parami strzelnice artyleryjskie, z wyjątkiem odcinka w rejonie bramy, gdzie umieszczono trzy zespoły po 7 strzelnic karabinowych. Wewnątrz 14 pomieszczeń sklepionych kolebkowo, z amfiladowym przejściem, ze strzelnicami armatnimi lub karabinowymi w sali wewnętrznej i oknami lub wyjściami od strony dziedzińca, w większości zastąpionymi prostokątnymi wjazdami. W przejeździe bramnym wydzielony przedsionek z obroną wewnętrzną, w jednym z pomieszczeń klatka schodowa prowadząca do dolnej kondygnacji i na strop wieży.

Rzut obiektu wg karty ewidencyjnej zabytków architektury i budownictwa (archiwum WUOZ w Warszawie).

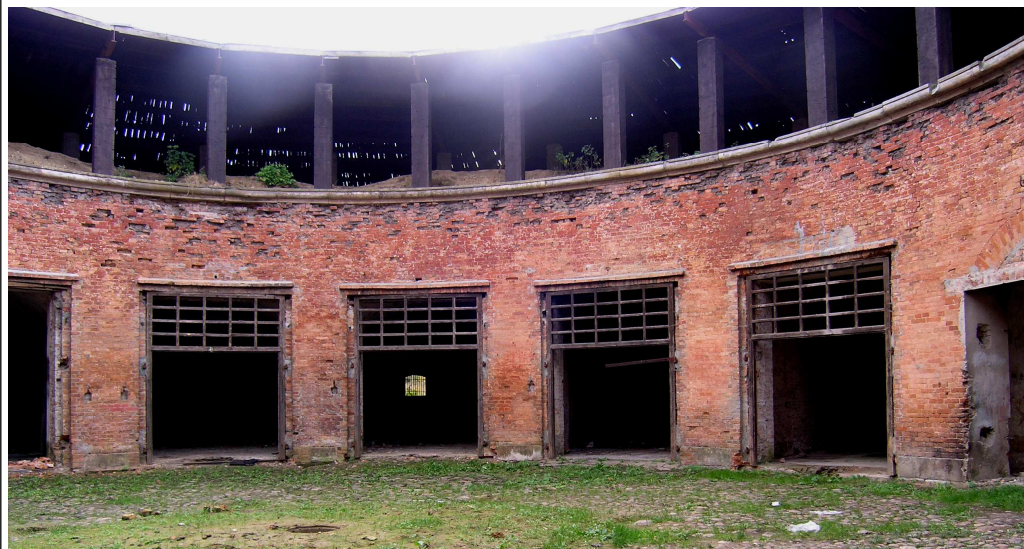
Widok na fragment budowli od strony dziedzińca.
