| L.P. 148 | | KARTA GMINNEJ EWIDENCJI ZABYTKU | | | |
| 1. OBIEKT<br><b>WIEŻA CIŚNIEŃ W ZESPOLE DWORCA KOLEJOWEGO</b> | | | 5. MIEJSCOWOŚĆ<br><b>NOWY DWÓR MAZOWIECKI</b> | | 6. ADRES<br><b>MIESZKA I</b> |

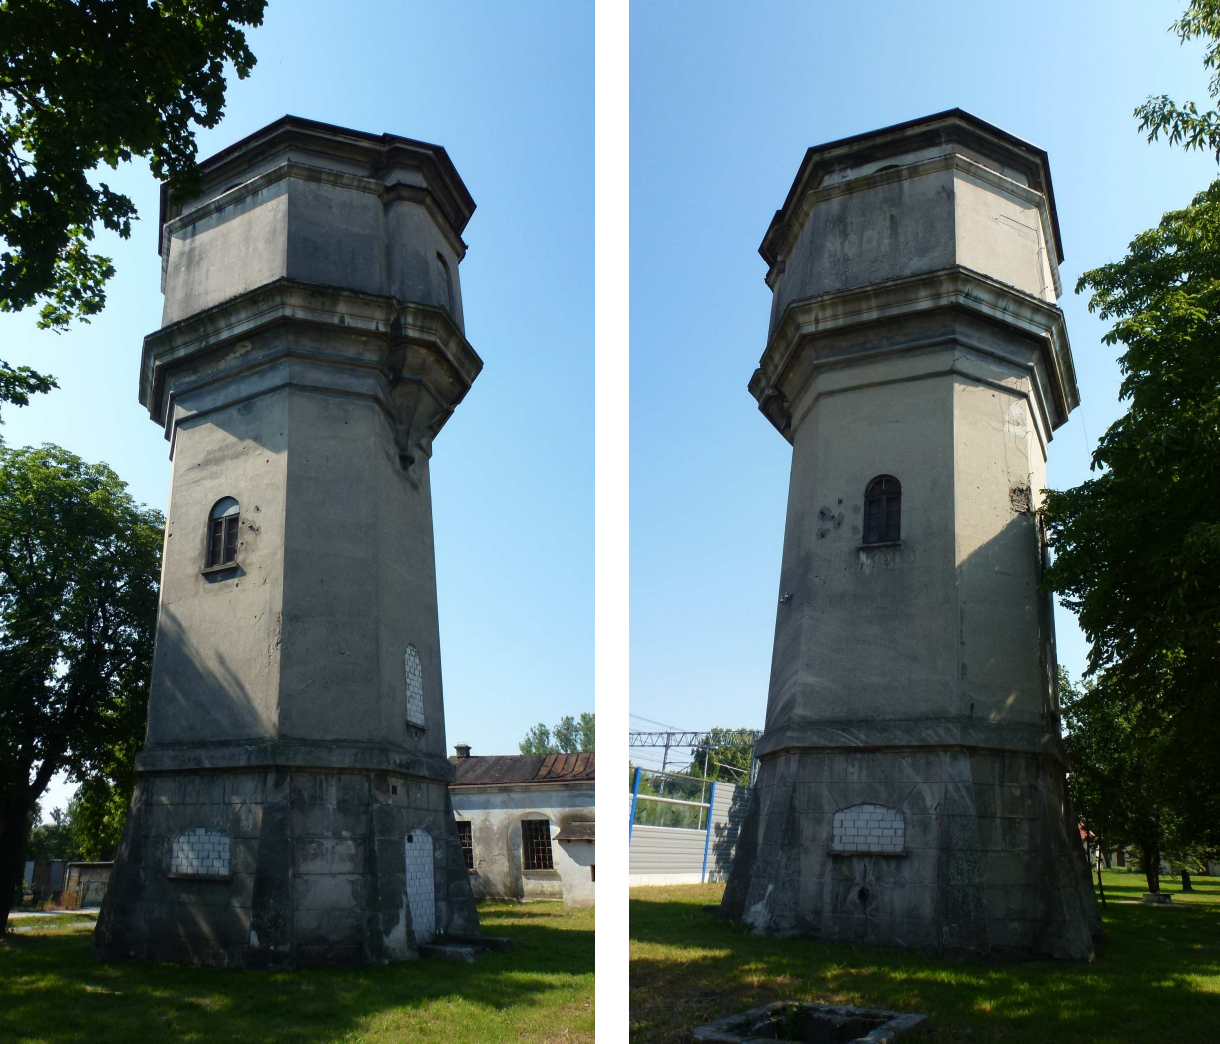
| 15. INFORMACJE O OCHRONIE<br>Nr i data wpisu do rejestru zabytków<br>Zapis w planie zagospodarowania przestrzennego _____ | | | 16. RODZAJE ZAGROŻEŃ<br><br>Brak konserwacji. | | |

Widok na wieżę ciśnień.

Wieża wybudowana na planie kwadratu o ściętych narożach. Oszkarpowana podstawa z wejściem od północy zwieńczona została gzymsem kordowym. Część środkowa prosta, pozbawiona detalu z półokrągło zamkniętymi oknami umieszczonymi w naprzeciwległych szerszych ścianach. Powyżej zwielokrotnione gzymsowanie przechodzące na najwyższą część budowli, o większej średnicy nadwieszanej nad nią. Od strony północnej na osi wejścia do obiektu, na całej wysokości trzeciej części zlokalizowano wykusz o ściętych narożach z tworem okiennym na osi. Dach wielospadowy, pokryty blachą.

Dostateczny. Obiekt zabezpieczony przed dostępem z zewnątrz. Otwór wejściowy oraz część otworów okiennych zamurowana. Zniszczone obróbki blacharskie.

Remont obiektu wymaga projektu konserwatorskiego który powinien przewidywać m.in. wykonanie odpowiednich izolacji, przywrócenie pierwotnych otworów okiennych, wymianę obróbek blacharskich.
