| L.P. 155 | | KARTA GMINNEJ EWIDENCJI ZABYTKU | | | |
| 1. OBIEKT<br><b>BUDYNEK POMOCNICZY</b> | | | 5. MIEJSCOWOŚĆ<br><b>NOWY DWÓR<br/>MAZOWIECKI</b> | | 6. ADRES<br><b>PADEREWSKIEGO 3</b> |

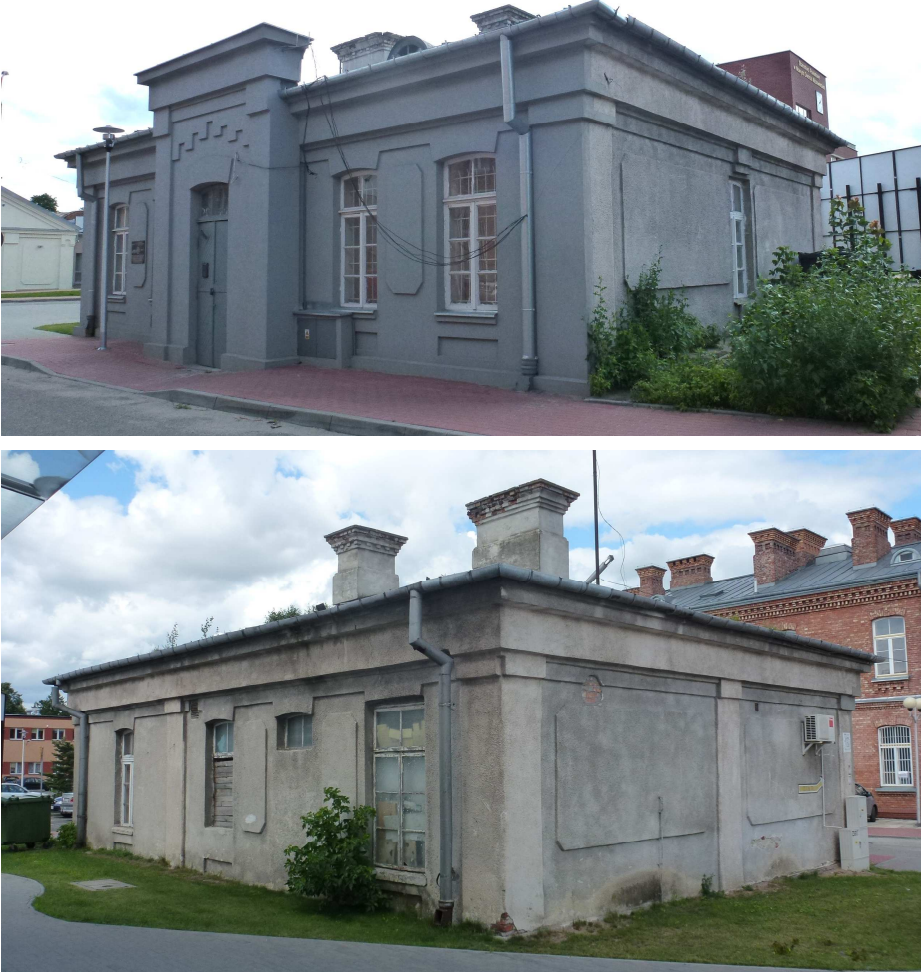
| 17. FOTOGRAFIE<br><br> | | | 9. GMINA <b>NOWY DWÓR MAZOWIECKI</b> | | |

| 16. RODZAJE ZAGROŻEŃ<br><br>Brak bieżącej konserwacji. | | | | | |

Widok od północnego-wschodu i południowego-zachodu.

Dostateczny. Obiekt użytkowany. Widoczne wtórne przemurowania w części tylnej (redukcja otworów okiennych).

Remont obiektu należy wykonać w oparciu o projekt konserwatorski który powinien przewidywać m.in. uporządkowanie elewacji tylnej budynku (należy wziąć pod uwagę przywrócenie pierwotnego wyglądu).

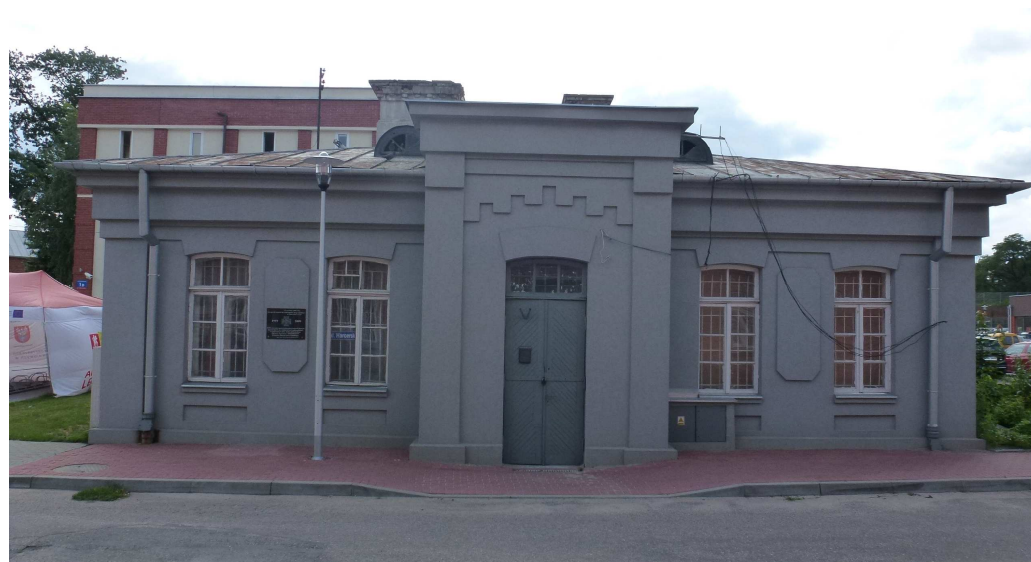
Widok na elewację frontową
