| L.P. 158 | | KARTA GMINNEJ EWIDENCJI ZABYTKU | | | |
| 1. OBIEKT<br><br>REMIZA | | | 5. MIEJSCOWOŚĆ<br>NOWY DWÓR<br>MAZOWIECKI | | 6. ADRES<br>PADEREWSKIEGO<br>1A |

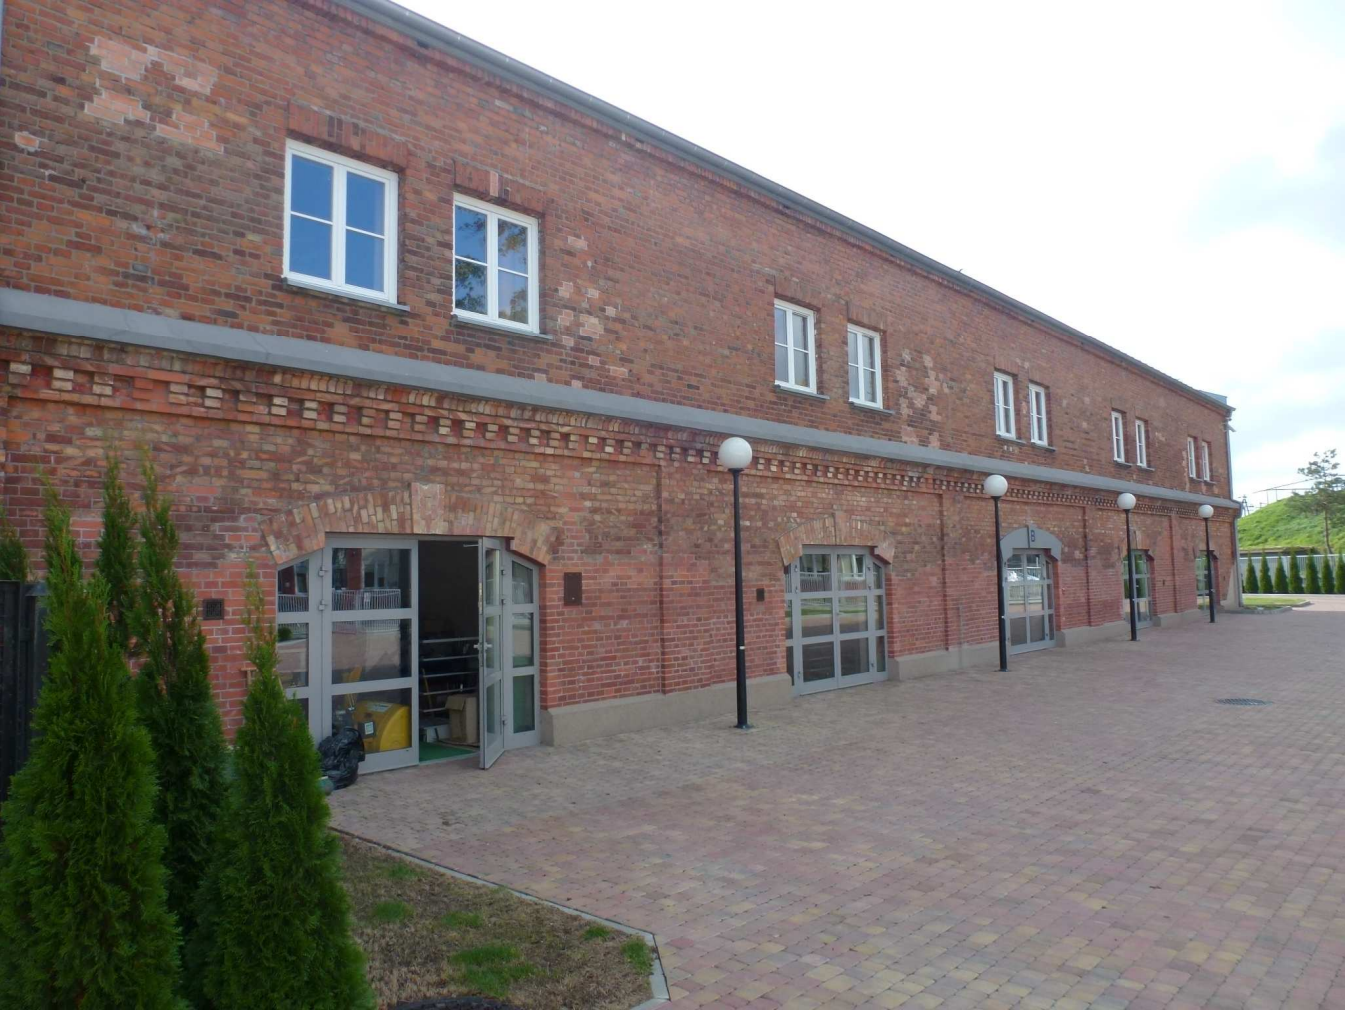
| Widok od strony północno-wschodniej. | | | | | |

Budynek murowany z cegły, licowany cegłą, dwukondygnacyjny, wybudowany na planie prostokąta. Pierwotnie jednokondygnacyjny, z góry i obu boków przykryty nasypem ziemnym, nadbudowany przed 1939 r. Elewacje frontowa i tylna pięcioprzęślowe. Kondygnacje rozdzielone gzymsem kordonowym. Przęsła wyznaczone za pomocą lizen. W parterze od frontu zlokalizowane szerokie drzwi garażowe zwieńczone koszwymi nadprożami, w górnej kondygnacji zestawione parami kwadratowe okna. Elewacja tylna o analogicznym podziale w parterze posiada szerokie okna zamknięte od góry odcinkowo w górnej kondygnacji analogiczne pary okien. Do elewacji tylnej dostawiono szyb kominowa. Elewacja szczytowa (północna) z pojedynczym wejściem, poprzedzona nasypem ziemnym. Stolarka okienna współczesna. Dach dwuspadowy pokryty blacha na rąbek.

Dobry. Obiekt wyremontowany z przeznaczeniem na cele magazynowe Nowodworskiego Ośrodka Kultury.

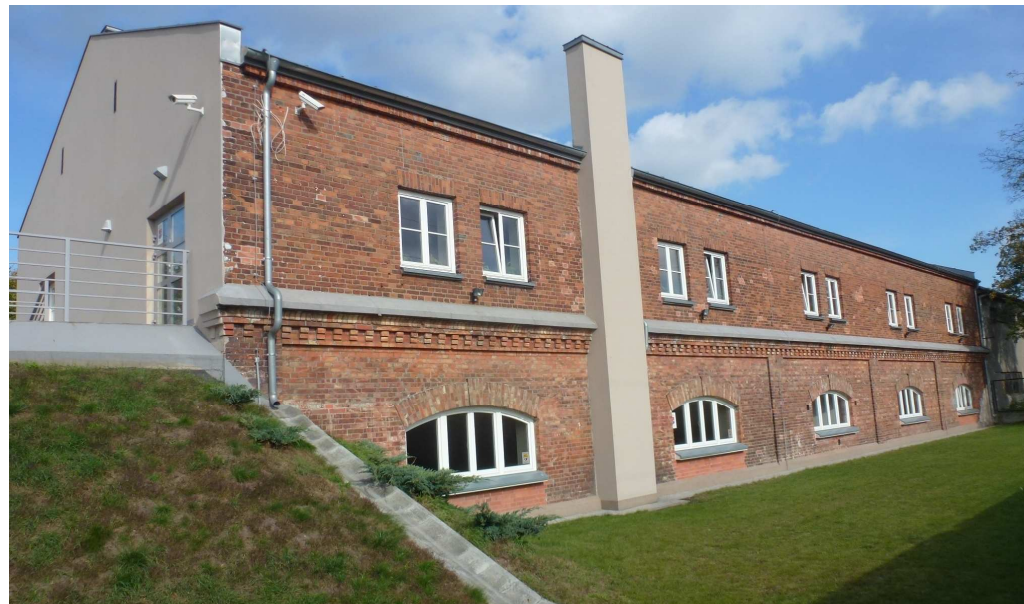
Widok na elewację tylną od strony południowo-zachodniej
