| L.P. 159 | | KARTA GMINNEJ EWIDENCJI ZABYTKU | | | |
| 1. OBIEKT<br><b>PROCHOWNIA</b> | | | 5. MIEJSCOWOŚĆ<br><b>NOWY DWÓR<br/>MAZOWIECKI</b> | | 6. ADRES<br><b>PADEREWSKIEGO<br/>1A</b> |

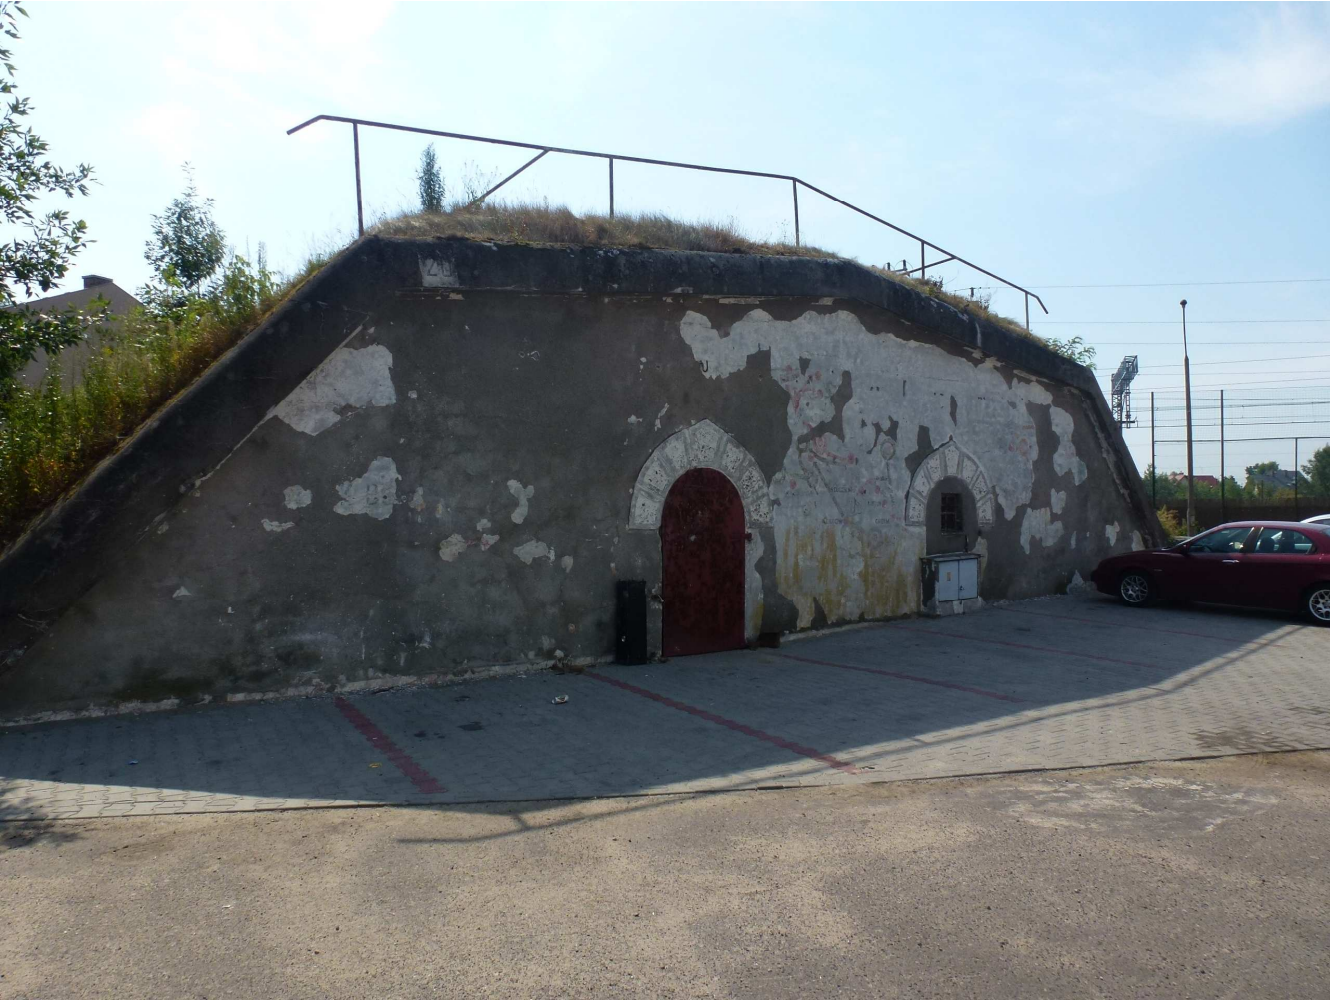
Widok od strony północno-wschodniej.

Budowla zlokalizowana frontem do dawnego placu musztry. Front zamknięty w pięciobocznej ścianie oporowej, zbliżonej kształtem do trapezu, ujęty szerokim prostym betonowym gzymsem. Od południa znajduje się nasyp ziemny. W ścianie otwór wejściowy zamknięty od góry łukiem półokrągłym opatrzony stylizowanym boniowanym nadprożem. Obok drugie wejście z analogicznym nadprożem zamurowane i zastąpione okienkiem. Nasyp opatrzony współczesnymi balustradami. Wnętrze złożone z dwóch pomieszczeń przedsionka i komory.

Zły. Odspojone tynki. Nasyp ziemny niepielęgnowany, porośnięty krzewami.

Zły. Wskazany remont frontu prochowni oraz usunięcie zakrzewień.

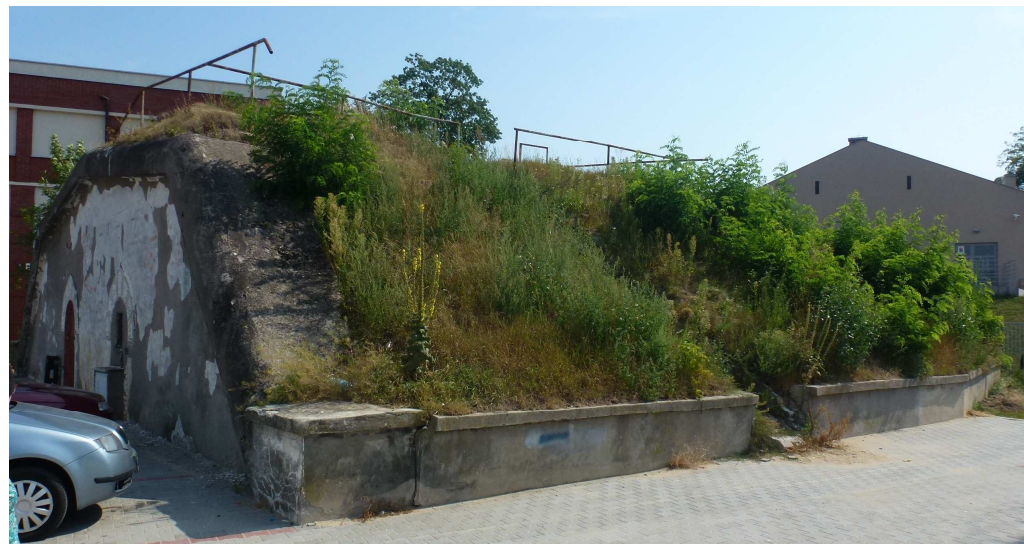
Widok od strony zachodniej.
