| L.P. 160 | | KARTA GMINNEJ EWIDENCJI ZABYTKU | | | |
| 1. OBIEKT<br><b>STANOWISKO WARTOWNICZE</b> | | | 5. MIEJSCOWOŚĆ<br><b>NOWY DWÓR<br/>MAZOWIECKI</b> | | 6. ADRES<br><b>PADEREWSKIEGO 3</b> |

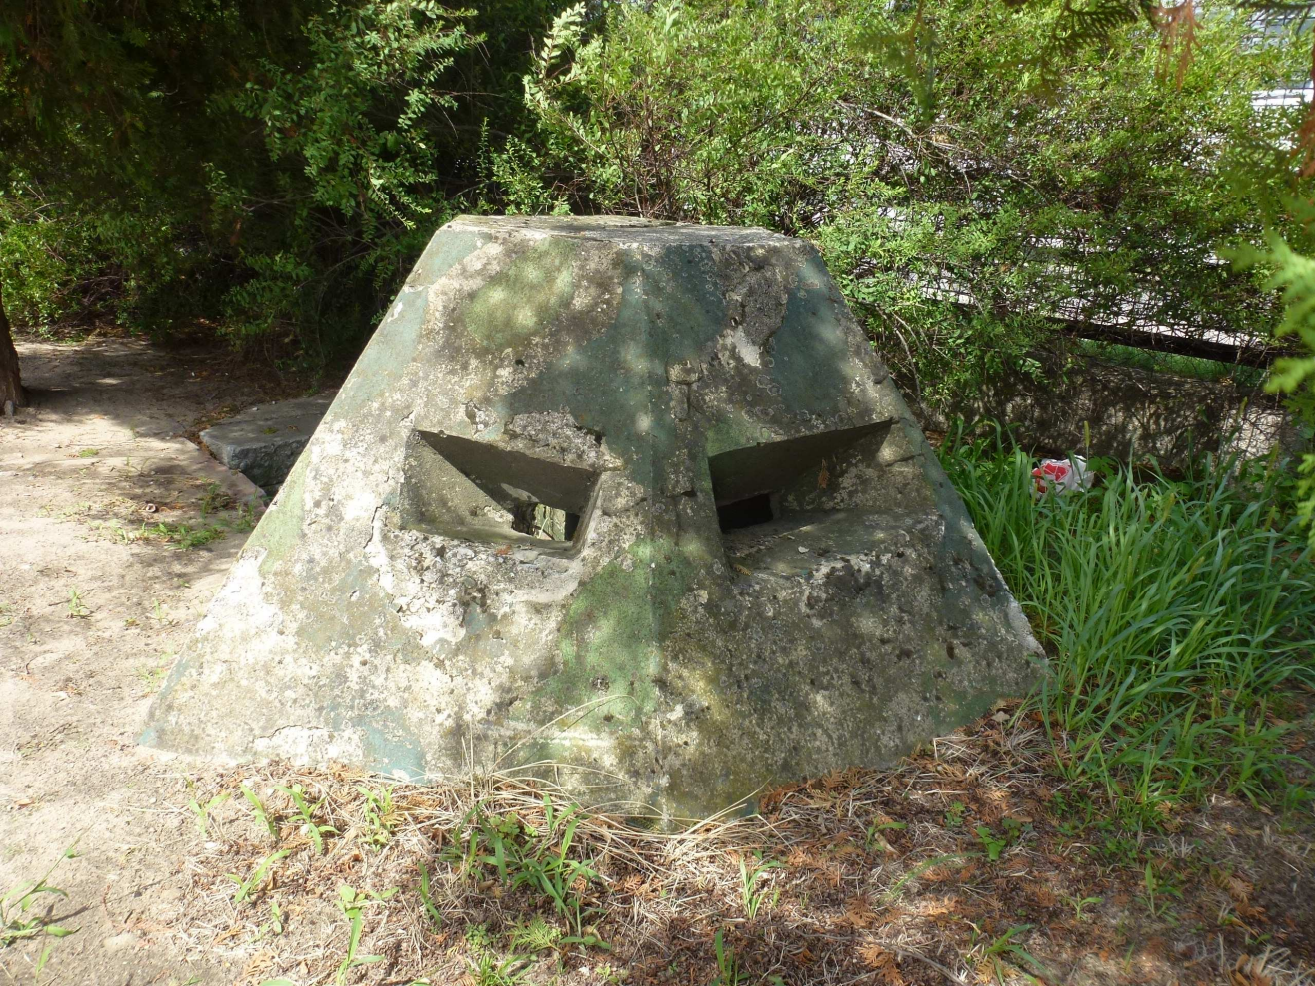
Widok od południowego-zachodu.

Budowla zlokalizowana przy wjeździe bramnym. Wybudowana na fundamencie ceglanym, żelbetowa konstrukcja w formie sześciobocznego ściętego od góry ostrosłupa wystającego z ziemi. Od północnej strony prostokątne zejście poniżej poziomu gruntu. Od południa, w stronę drogi trzy prostokątne otwory obserwacyjne.

Zły. Pierwotnie otynkowany fundament pozbawiony w znacznej mierze tynków. Obiekt niezabezpieczony. Swobodny dostęp do wnętrza (składowisko odpadów, liści).

Wskazany remont fundamentów, oczyszczenie z mchów i porostów. Należy zabezpieczyć obiekt przed składowaniem odpadów.

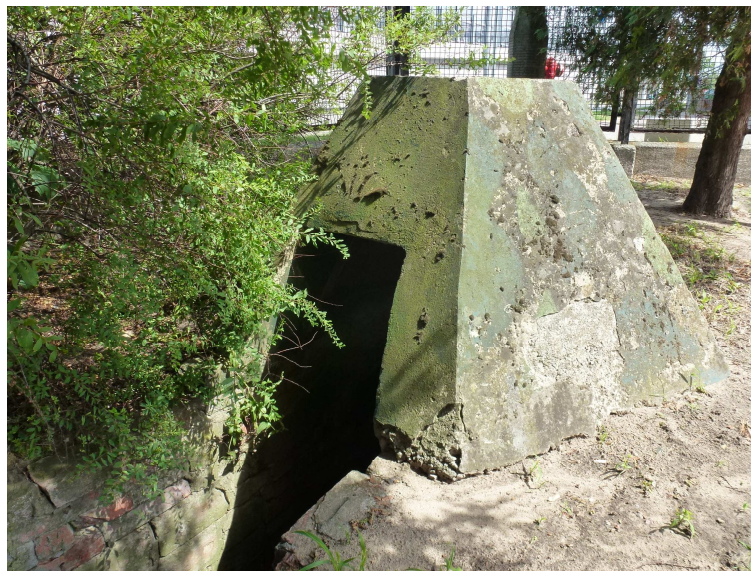
Widok od północnego-zachodu
