| L.P. 166 | | KARTA GMINNEJ EWIDENCJI ZABYTKU | | | |
| 1. OBIEKT<br><b>BUDYNEK MIESZKALNY</b> | | | 5. MIEJSCOWOŚĆ<br><b>NOWY DWÓR<br/>MAZOWIECKI</b> | | 6. ADRES<br><b>NOWOŁĘCZNA 3</b> |

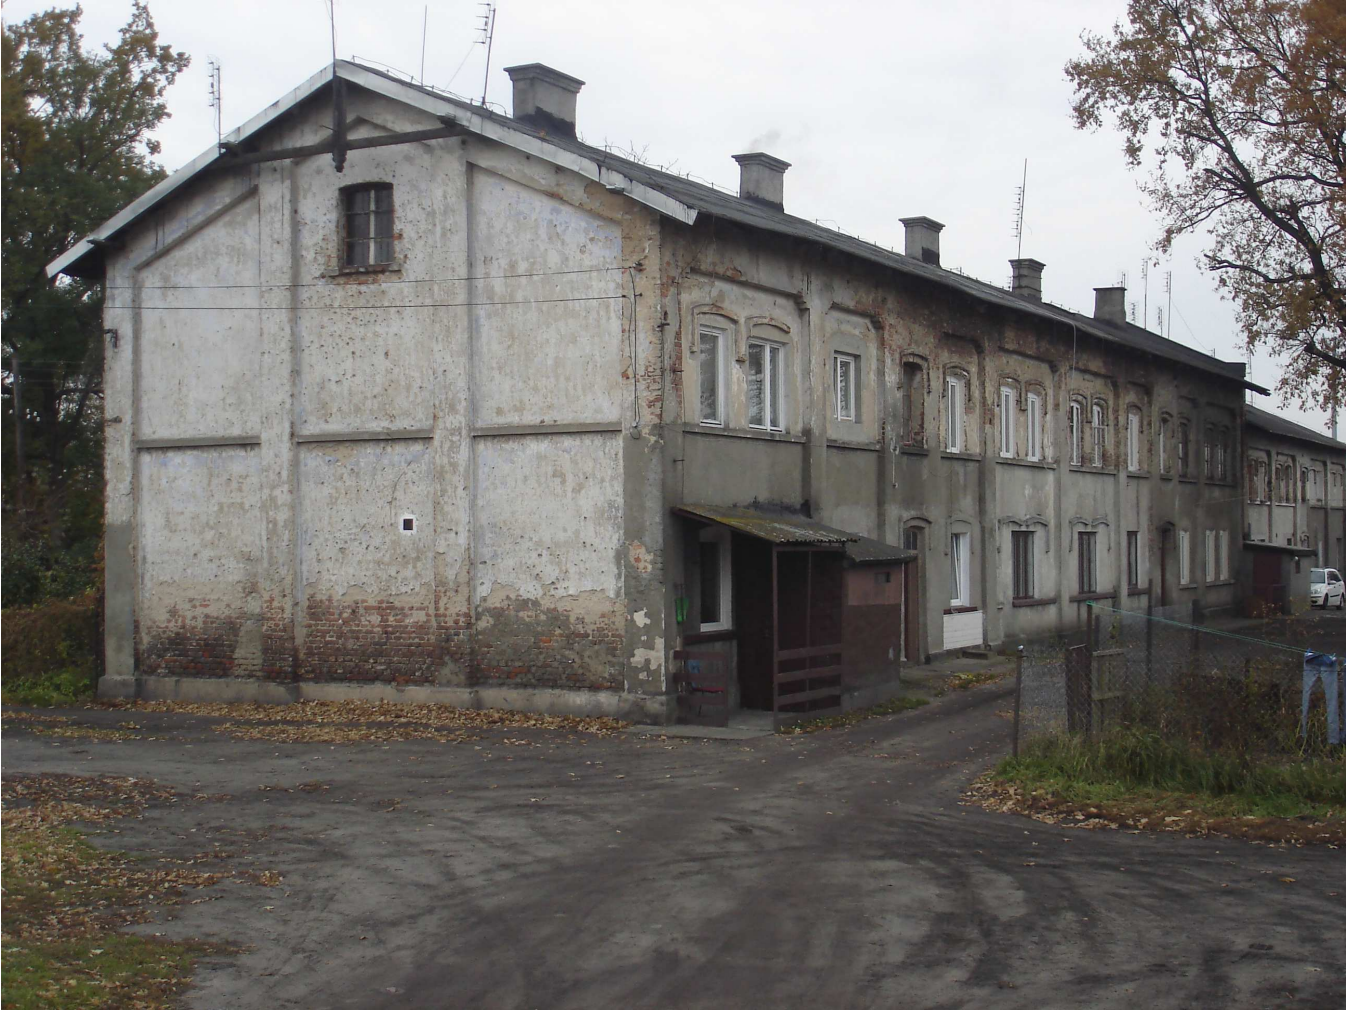
Widok od północnego-wschodu.

Zły. Obiekt uległ wielokrotnym przekształceniom w obrębie otworów okiennych. Odcinkowe zamknięcia okien znacznej części zniwelowano. W części współczesna stolarka okienna, jednoramowa z PCV, nieodtwarzająca historycznych podziałów, budynek zawilgocony, odspojone tynki, zniszczone przeszklenie werandy, zużyty szalunek.

Budynek wymaga kompleksowego remontu w oparciu o projekt konserwatorski. Zaleca się ujednolicenie stolarki okiennej odtwarzającej historyczne podziały, wykonanie odpowiednich izolacji, osuszenie, remont werandy odtwarzając oryginalne podziały.

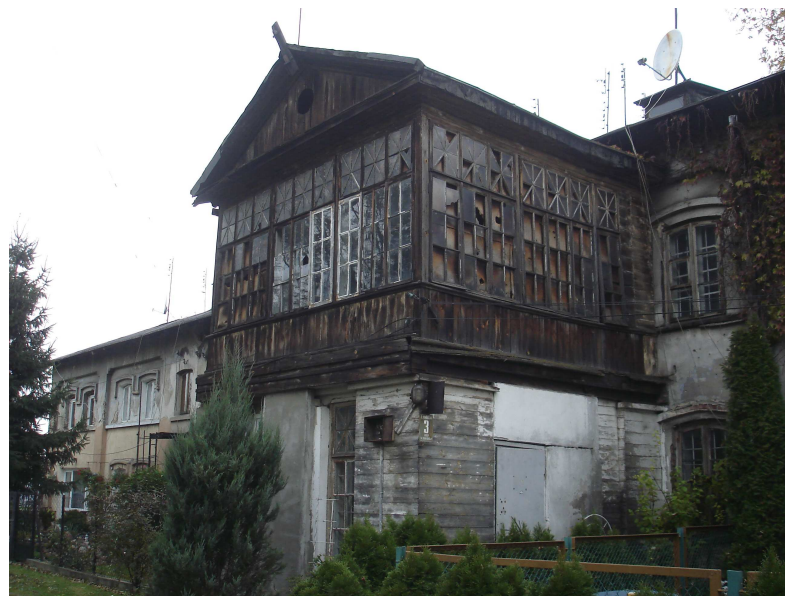
Widok na werandę w południowej elewacji budynku
