| L.P. 170 | | KARTA GMINNEJ EWIDENCJI ZABYTKU | | | |
| 1. OBIEKT<br><b>BUDYNEK MIESZKALNO-USŁUGOWY</b> | | | 5. MIEJSCOWOŚĆ<br><b>NOWY DWÓR MAZOWIECKI</b> | | 6. ADRES<br><b>NAŁĘCZA 37</b> |
| 2. DATA POWSTANIA<br>lata 30. XX w. | 3. AUTOR<br>--- | 4. MATERIAŁ<br>Cegła, blacha | 7. KOD POCZTOWY<br><b>05-100</b> | | 8. NR EW. DZIAŁKI<br><b>21</b> |

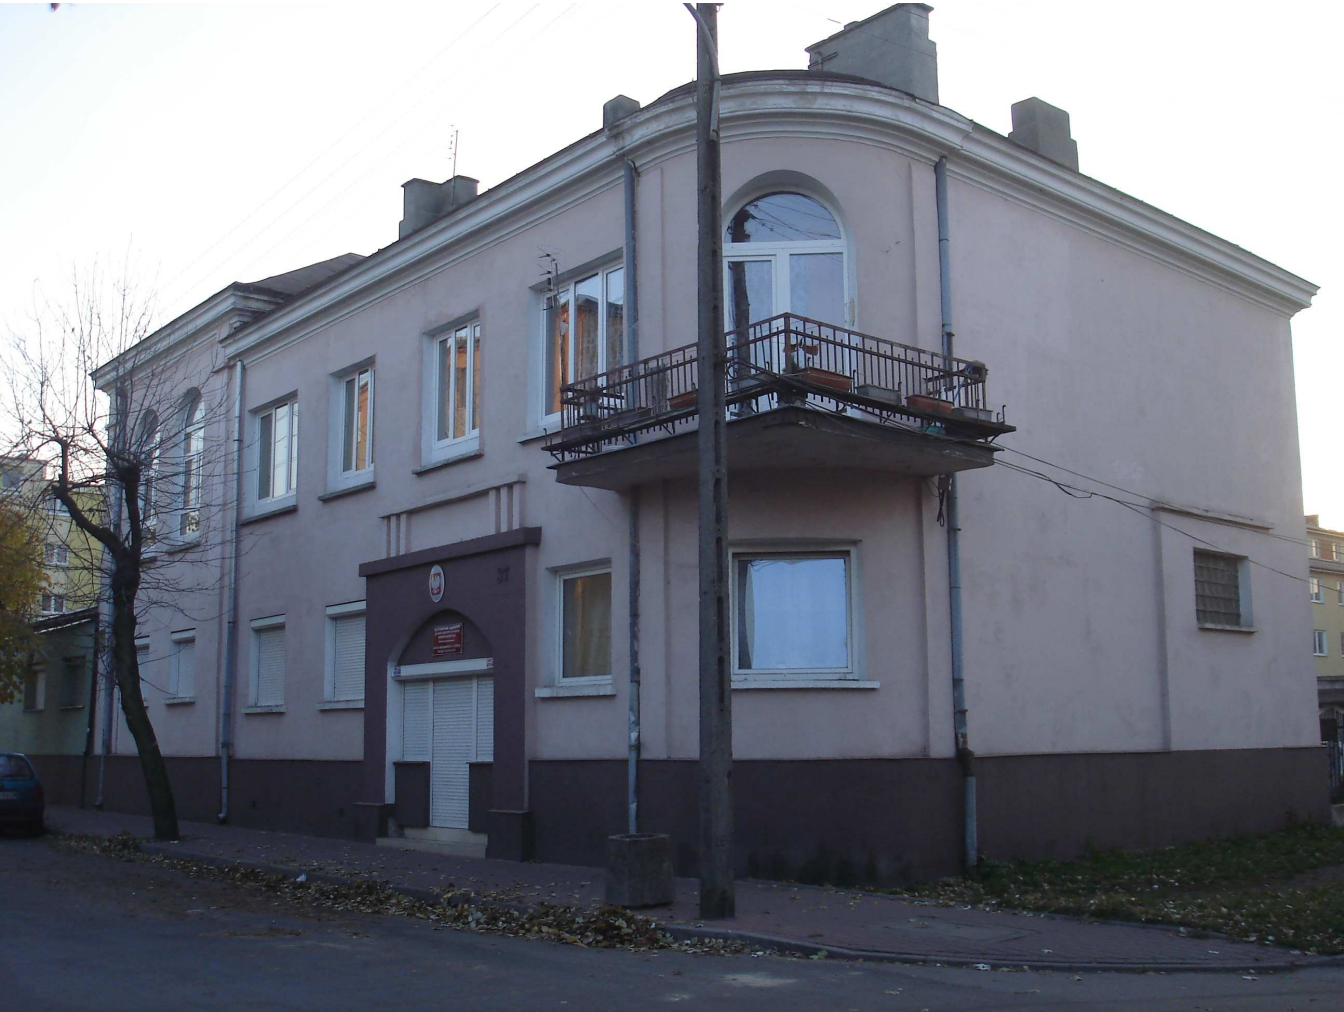
| Widok od północnego-wschodu. | | | | | |

Budynek murowany z cegły, dwukondygnacyjny, wybudowany w narożu działki na planie zbliżonym do prostokąta. Elewacja frontowa w pierzei ulicy, siedmioosiowa. Skrajna północna oś zlokalizowana w półokrągłym narożu budynku, z balkonem w górnej kondygnacji. W części południowej bryły, dwie osie nieznacznie wyższe od pozostałej części (przypuszczalnie wtórna dobudówka). W środkowej części pierwotny przejazd bramny adaptowany na pomieszczenia lokalowe. W elewacji tylnej przejazd bramny, wejście do budynku, balkon w jednej z południowych osi oraz sąsiadujący z nim wykusz. W parterze do elewacji przylega dobudówka z zejściem do piwnicy. Stolarka okienna współczesna, jednoramowa. Dach płaski.

Dostateczny. Obiekt użytkowany.

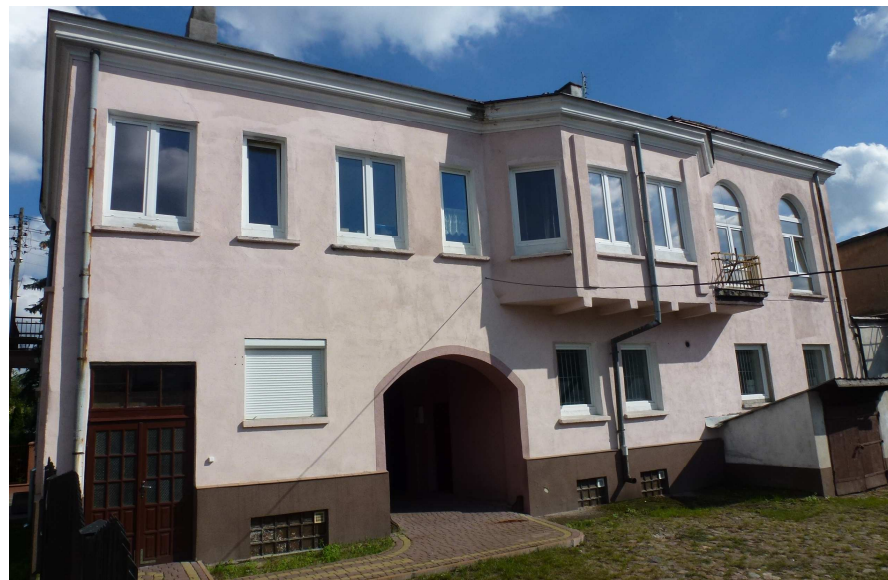
Widok na elewację tylną budynku od północno-zachodu
