| L.P. 171 | | KARTA GMINNEJ EWIDENCJI ZABYTKU | | | |
| 1. OBIEKT | | MAGISTRAT | | 5. MIEJSCOWOŚĆ<br>NOWY DWÓR<br>MAZOWIECKI | 6. ADRES<br>WARSZAWSKA 6 |

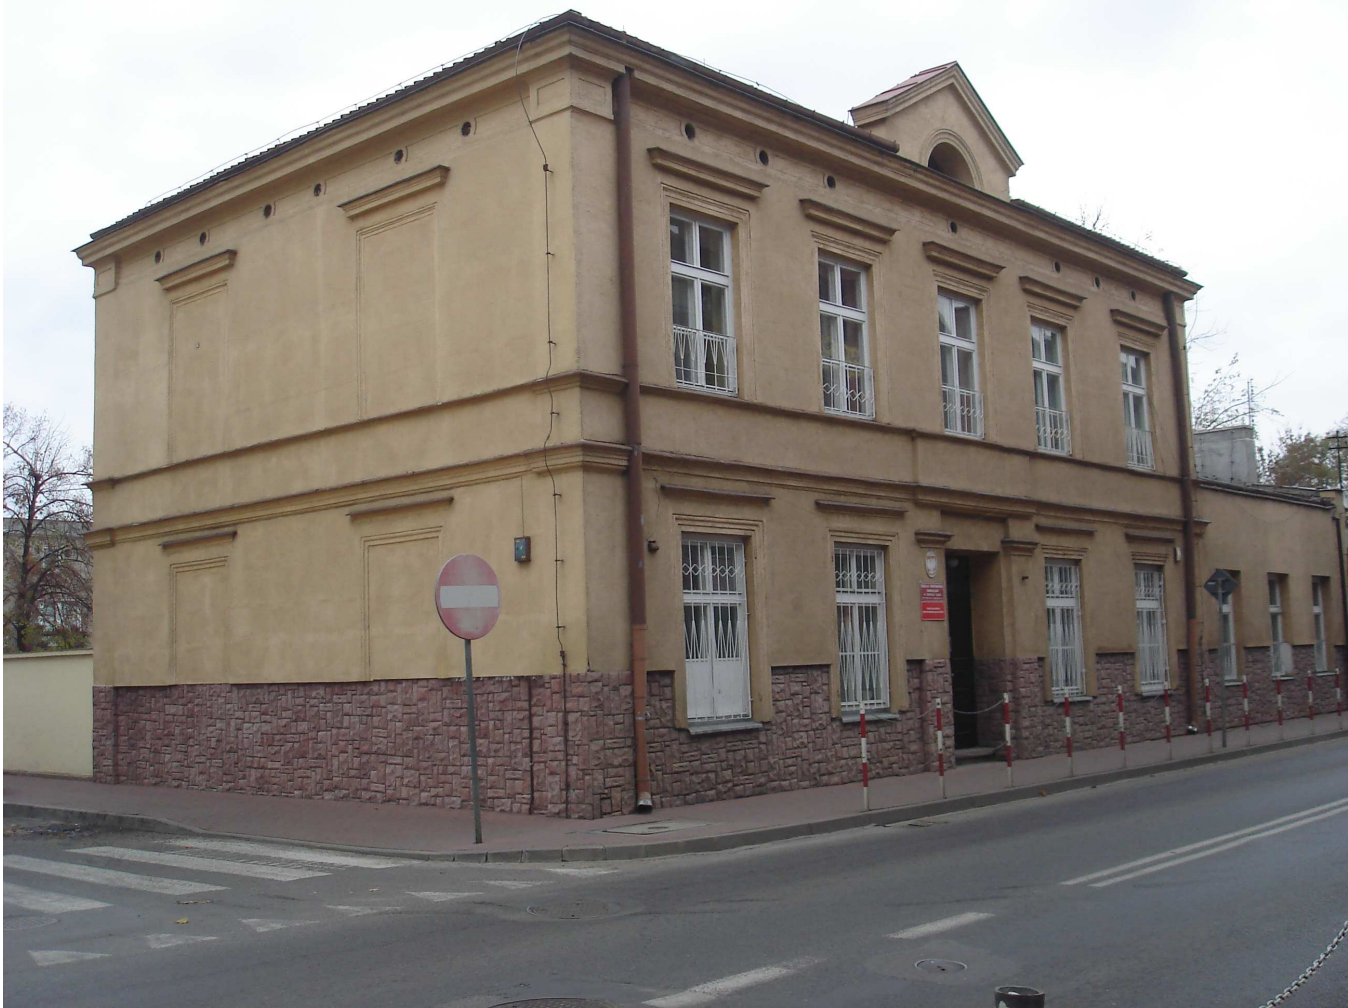
| Widok na elewację frontową od południowego-zachodu | | | | | |

Dostateczny. Obiekt do niedawna użytkowany. Rozbudowany od strony elewacji północno-wschodniej. Wtórna okładzina na poziomie cokołu.

Docelowo należy uczynić bryłę budynku likwidując wtórne dobudówki, a także zaleca się zdjęcie okładziny terakotowej z cokołu budynku.

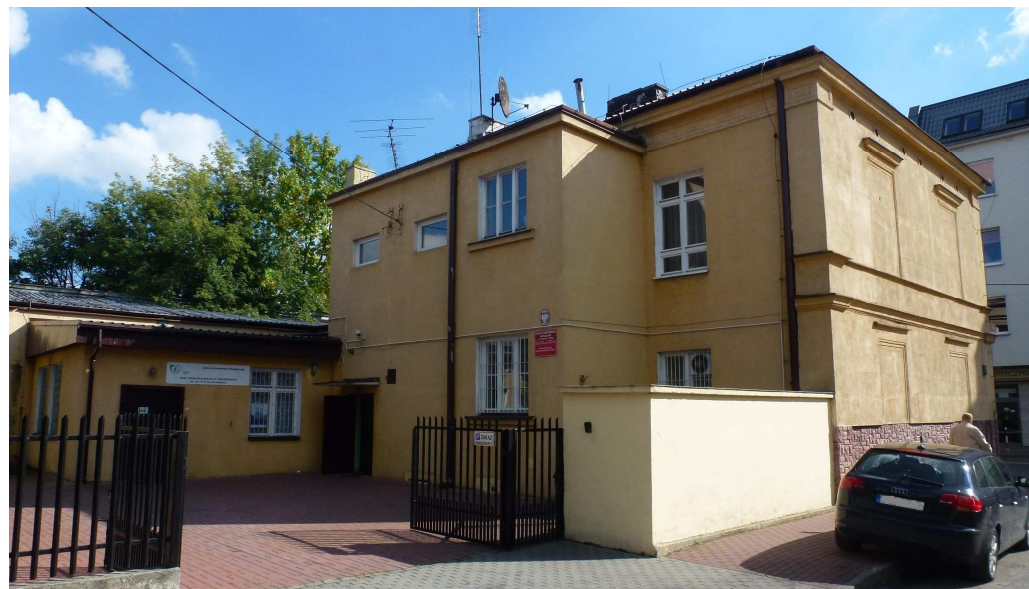
Widok na bryłę budynku od północno-zachodu.
