| L.P. 172 | | KARTA GMINNEJ EWIDENCJI ZABYTKU | | | |
| 1. OBIEKT<br><b>BUDYNEK MIESZKALNO-USŁUGOWY (AUSTERIA)</b> | | | 5. MIEJSCOWOŚĆ<br><b>NOWY DWÓR MAZOWIECKI</b> | | 6. ADRES<br><b>KOŚCIUSZKI 2</b> |

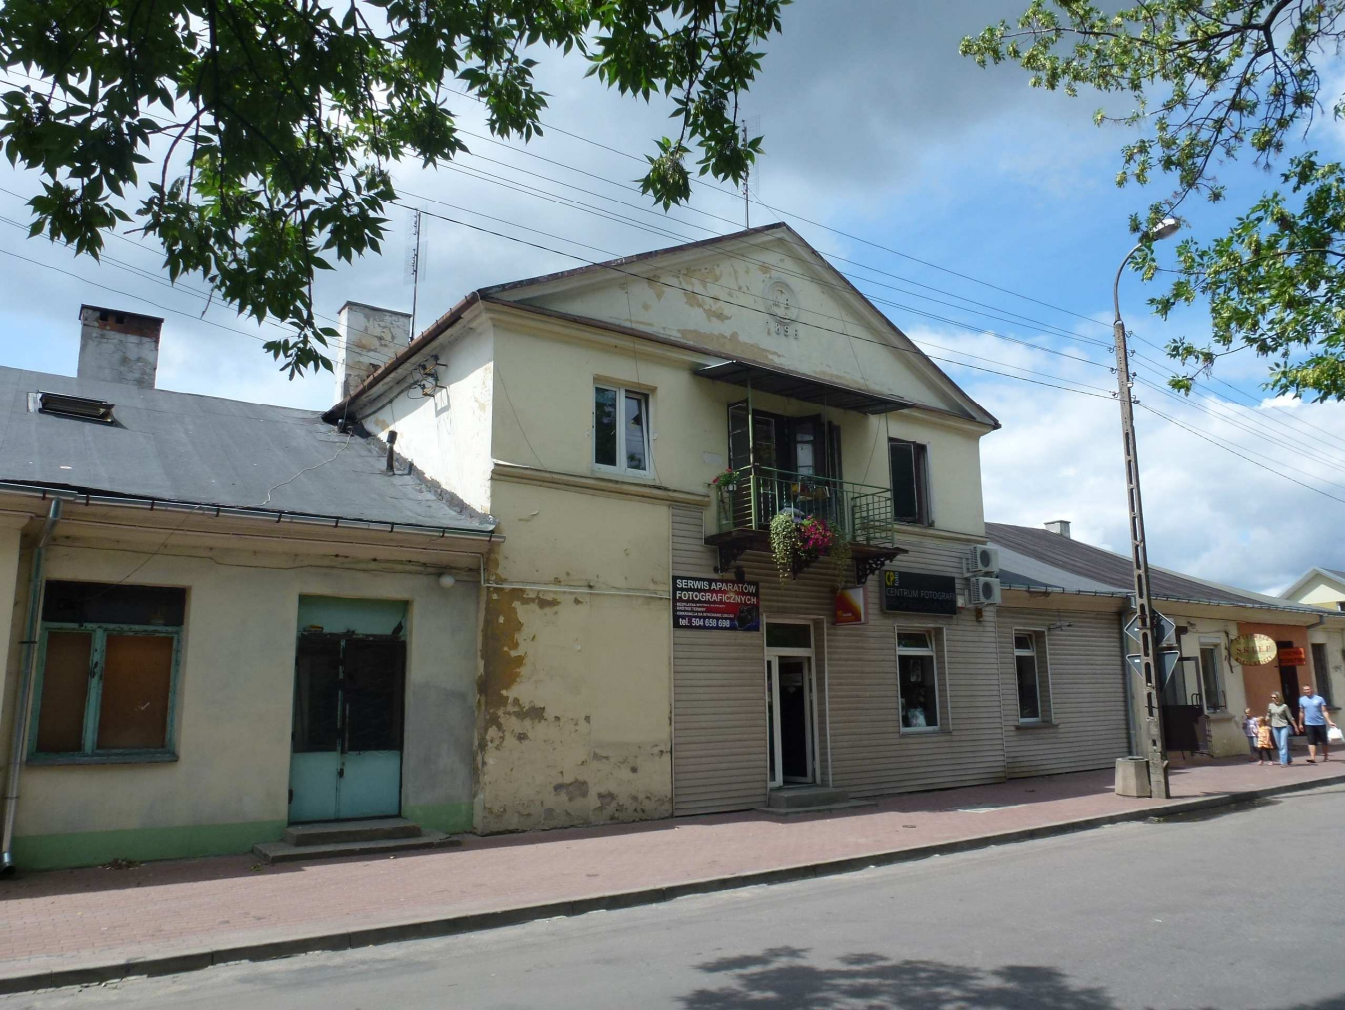
Widok od strony wschodniej.

Niedostateczny. Obiekt doznał wielu przekształceń (przemurowania okien). Część południowa budynku ocieplona styropianem. Ryzalit obłożony sidingiem. Współczesna jednoramowa stolarka okienna nie odtwarzająca historycznych podziałów, wykonana z PCV, z pakietem szyb zespolonych

Budynek wymaga kompleksowego remontu w oparciu o projekt konserwatorski: należy wziąć pod uwagę przywrócenie balkonu oraz ujednolicenie okien w budynku z odtworzeniem historycznych podziałów.

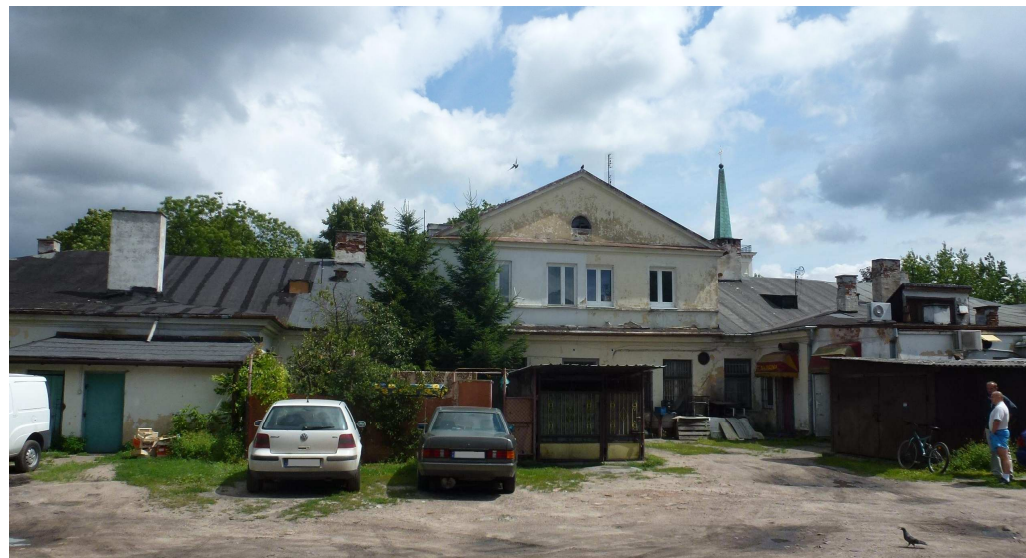
Widok od strony zachodniej
