| L.P. 179 | | KARTA GMINNEJ EWIDENCJI ZABYTKU | | | |
| 1. OBIEKT<br><br>BUDYNEK MIESZKALNY | | | 5. MIEJSCOWOŚĆ<br>NOWY DWÓR<br>MAZOWIECKI | | 6. ADRES<br><br>DASZYŃSKIEGO 18 |
| 2. DATA POWSTANIA<br>pocz. XX w. | 3. AUTOR<br>--- | 4. MATERIAŁ<br>Drewno, eternit | 7. KOD POCZTOWY<br><br>05-100 | | 8. NR EW. DZIAŁKI<br><br>36/1, 36/2 |

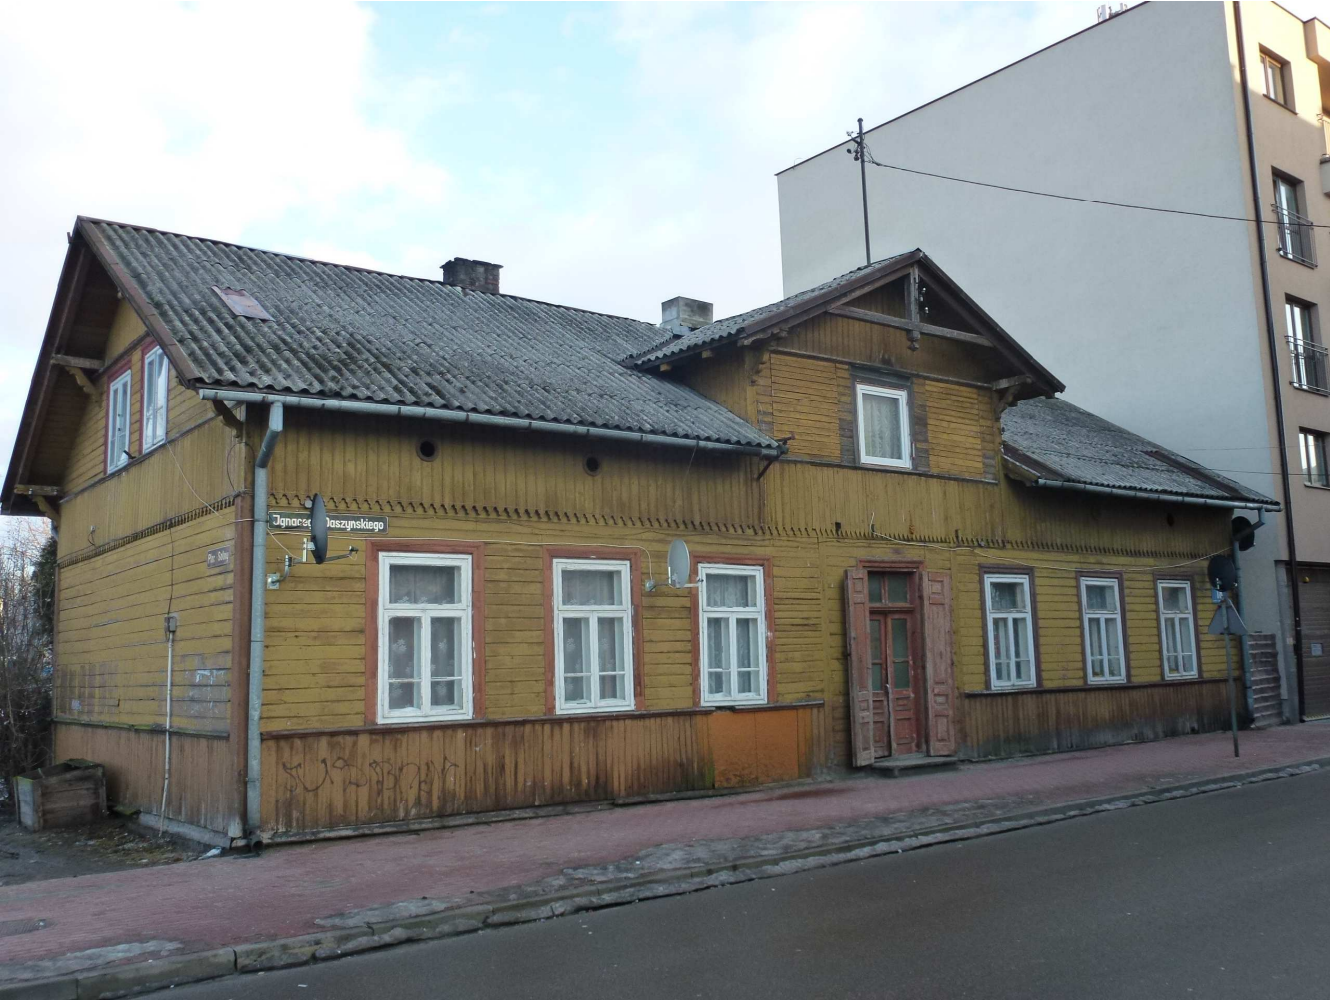
| 16. RODZAJE ZAGROŻEŃ<br><br>Brak konserwacji. | | | | | |
| Widok od północnego zachodu | | | | | |

Dostateczny. Obiekt użytkowany. Zawilgocony w partii przyziemia. Okno w wystawce wymienione na jednoramowe z PCV, pakiet szyb zespolonych, bez historycznych podziałów.

Obiekt wymaga remontu w oparciu o projekt konserwatorski. Projekt powinien uwzględniać m.in. Wykonanie odpowiednich izolacji, wymianę/remont części szalunku, zwłaszcza w partiach przyziemia, remont stolar-ki drzwiowej.

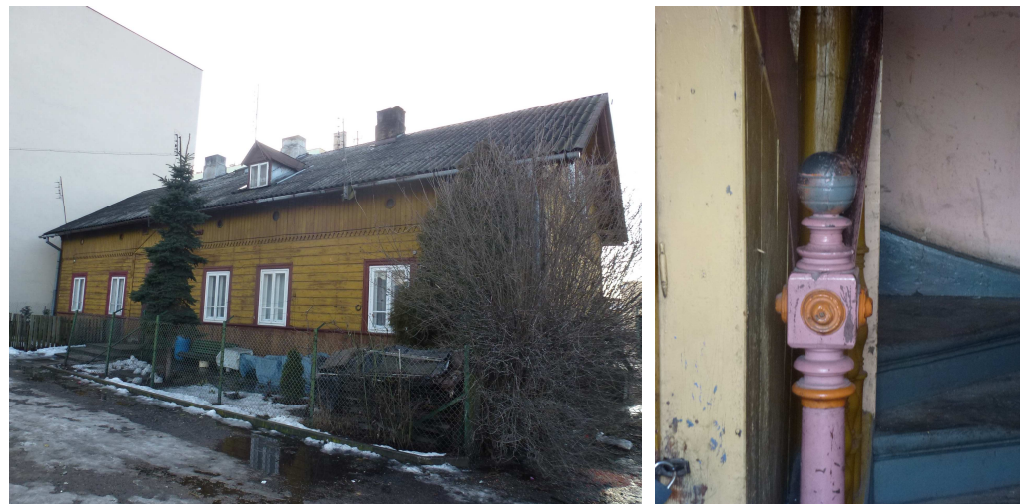
Widok tylnej elewacji i detal poręczy klatki schodowej
