| L.P. 60 | | KARTA GMINNEJ EWIDENCJI ZABYTKU | | | |
| 1. OBIEKT<br><br><b>LATRYNA</b> | | | 5. MIEJSCOWOŚĆ<br><b>NOWY DWÓR<br/>MAZOWIECKI</b> | | 6. ADRES<br><br><b>Nr 203</b> |

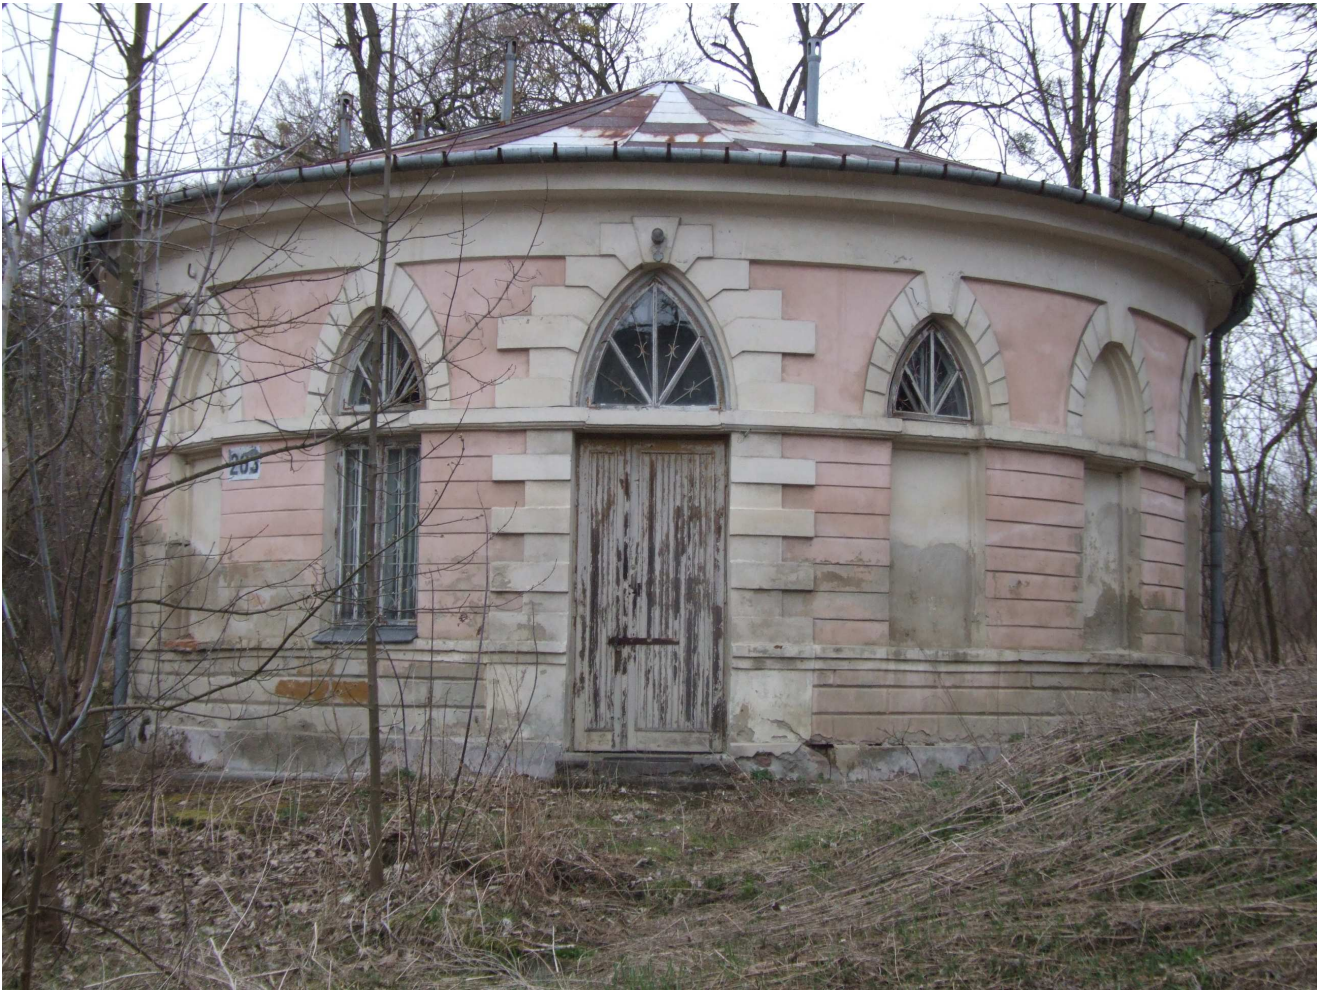
Widok od strony południowej.

Niedostateczny. Obiekt nieużytkowany. Zawilgocenia murów oraz odspojenia tynków. Częściowo wymieniona stolarka okienna.

Remont obiektu powinien przewidywać m.in. osuszenie obiektu, wykonanie odpowiednich izolacji odtworzenie pierwotnych podziałów stolarki okiennej.

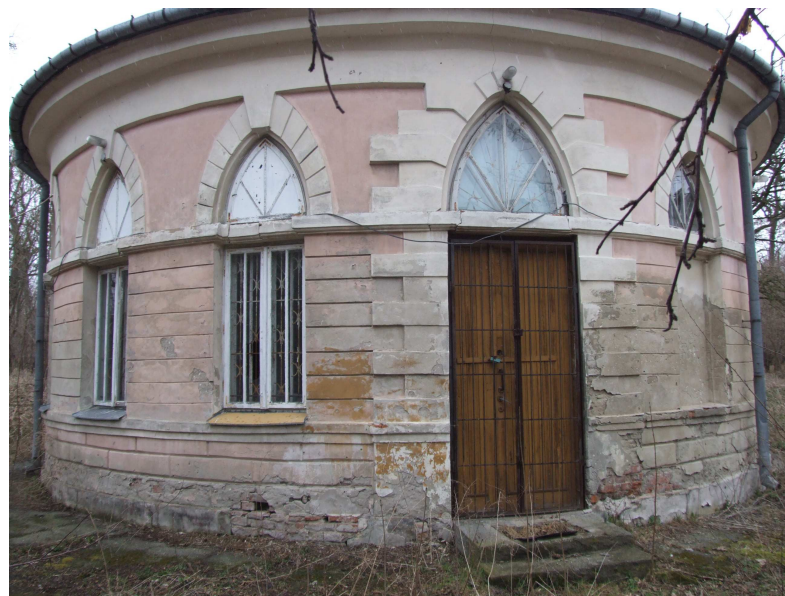
Widok od strony północnej
