| L.P. 61 | | KARTA GMINNEJ EWIDENCJI ZABYTKU | | | |
| 1. OBIEKT<br><br><b>LATRYNA</b> | | | 5. MIEJSCOWOŚĆ<br><b>NOWY DWÓR<br/>MAZOWIECKI</b> | | 6. ADRES<br><br><b>Nr 212</b> |

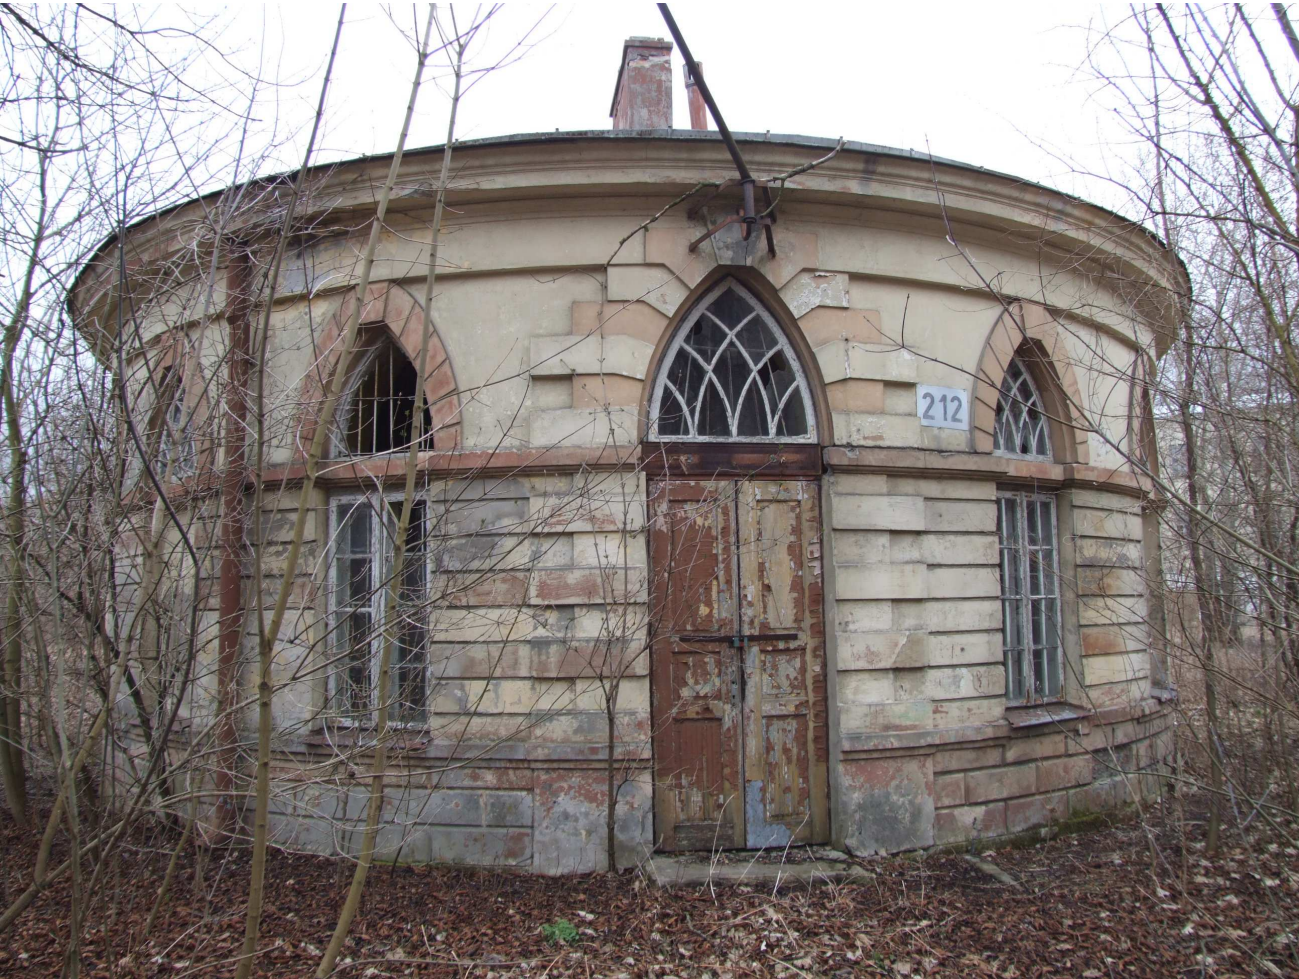
| Widok od strony południowo-zachodniej. | | | | | |

Budynek usytuowany w południowo-wschodniej części dziedzińca wewnętrznego cytadeli Twierdzy Modlin. Parterowy, murowany z cegły, otynkowany, wybudowany na rzucie koła. Elewacja 12 osiowa wyznaczona przez prostokątne blendy i otwory okienne. Powyżej gzyms kordonowym, na którym umieszczono ostrołukowe nadświetla lub blendy ujęte boniowaną opaską. Ściany pomiędzy oknami boniowane, na jednej z osi wejście do budynku. Oryginalna stolarka okienna, konstrukcja skrzynkowa z charakterystycznie ułożonymi szprosami. Dach stożkowy o niskim kącie nachylenia.

Niedostateczny. Obiekt nieużytkowany. Zawilgocenia murów, odspojenia tynków. Częściowo wtórna stolarka okienna nieodtworzająca historycznych podziałów.

Remont obiektu powinien przewidywać m.in. osuszenie obiektu, wykonanie odpowiednich izolacji odtworzenie pierwotnych podziałów stolarki okiennej.

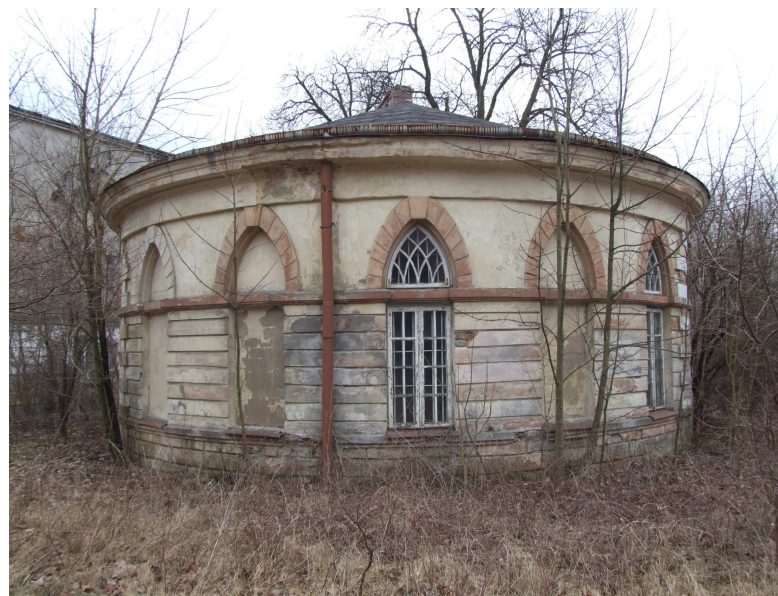
Widok od strony północno-wschodniej
