| L.P. 71 | | KARTA GMINNEJ EWIDENCJI ZABYTKU | | | |
| 1. OBIEKT<br><b>BUDYNEK MIESZKALNY W ZESPOLE OSIEDLA PODOFICERSKIEGO</b> | | | 5. MIEJSCOWOŚĆ<br><b>NOWY DWÓR MAZOWIECKI</b> | | 6. ADRES<br><b>SZPITALNA Nr 86</b> |
| 2. DATA POWSTANIA<br>XIX/XX w. | 3. AUTOR<br>--- | 4. MATERIAŁ<br>Cegła, blacha | | 7. KOD POCZTOWY<br><b>05-100</b> | 8. NR EW. DZIAŁKI<br><b>28</b> |

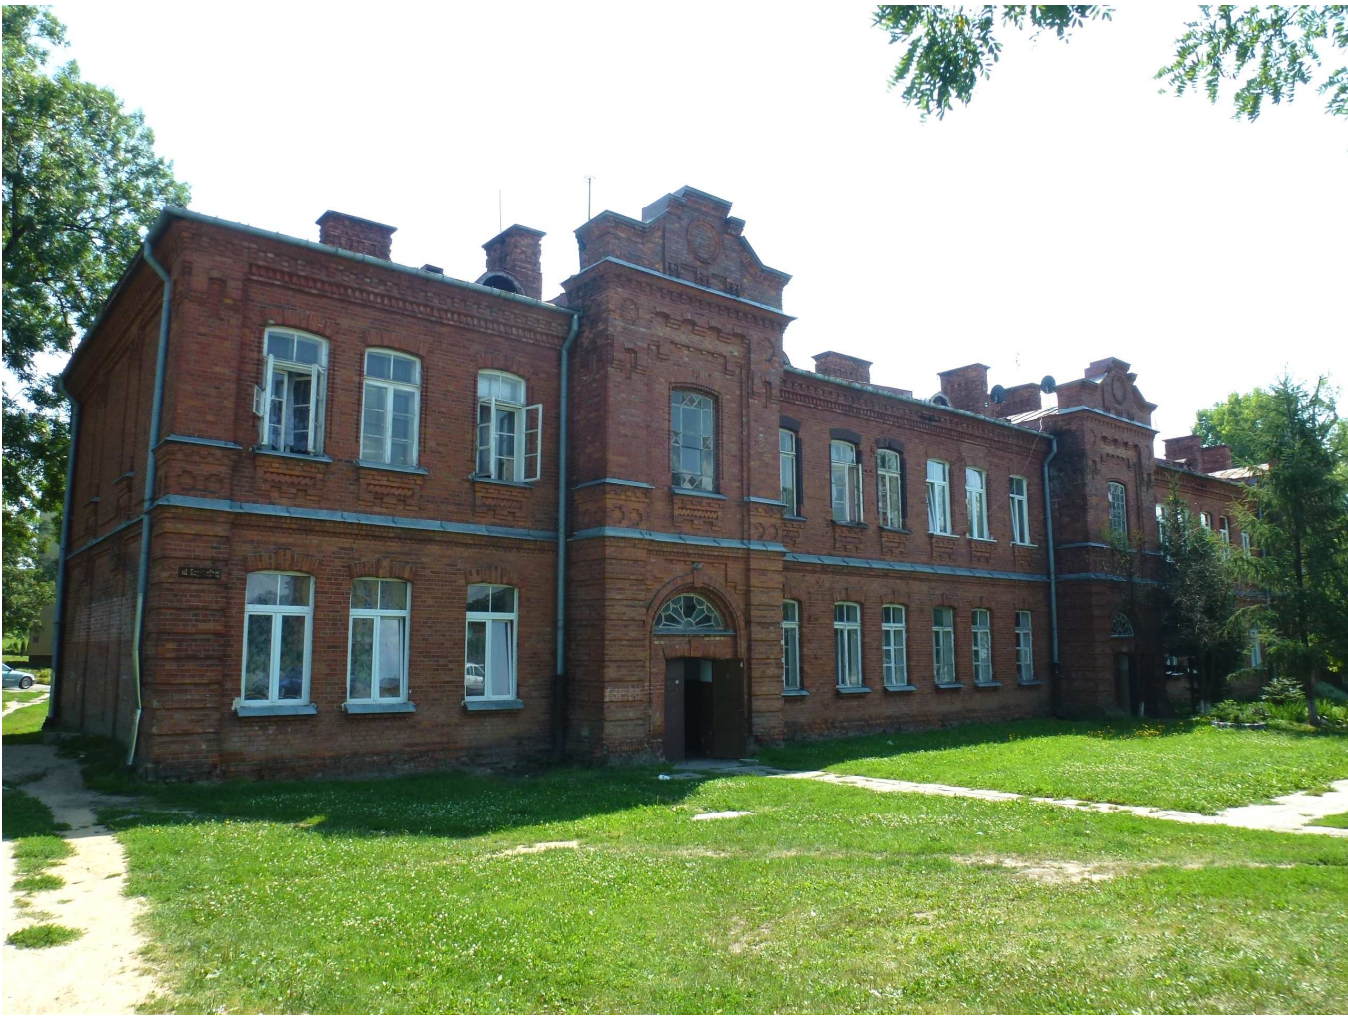
| Widok od strony północno-zachodniej. | | | | 16. RODZAJE ZAGROŻEŃ | |
| | | | | Brak bieżącej konserwacji. | |

Dostateczny. Obiekt użytkowany. Część pierwotnych okien skrzynkowych wymieniona na jednoramowe, o różnych podziałach, wykonane z PCV z pakietem szyb zespolonych. Oryginalna stolarka z charakterystycznym podziałem w klatkach schodowych.

Remont budynku należy wykonywać w oparciu o projekt konserwatorski i ocenę stanu technicznego. Należy dożyć do jednolitej, odtwarzającej historyczne podziały, stolarki okiennej.

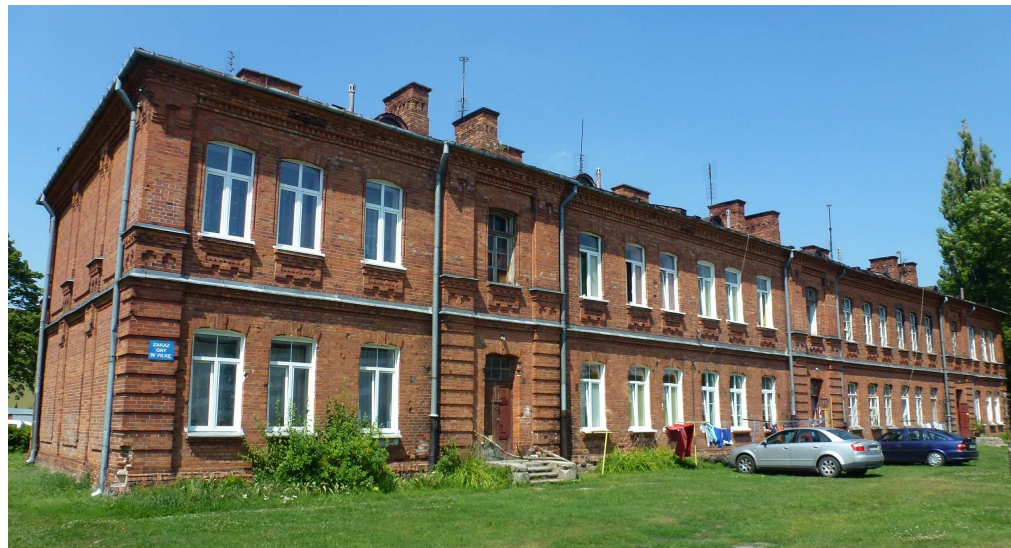
Widok od południowego-wschodu
