| L.P. 72 | | KARTA GMINNEJ EWIDENCJI ZABYTKU | | | |
| 1. OBIEKT<br><b>BUDYNEK MIESZKALNY W ZESPOLE OSIEDLA PODOFICERSKIEGO</b> | | | 5. MIEJSCOWOŚĆ<br><b>NOWY DWÓR MAZOWIECKI</b> | | 6. ADRES<br><b>KADETÓW Nr 92</b> |

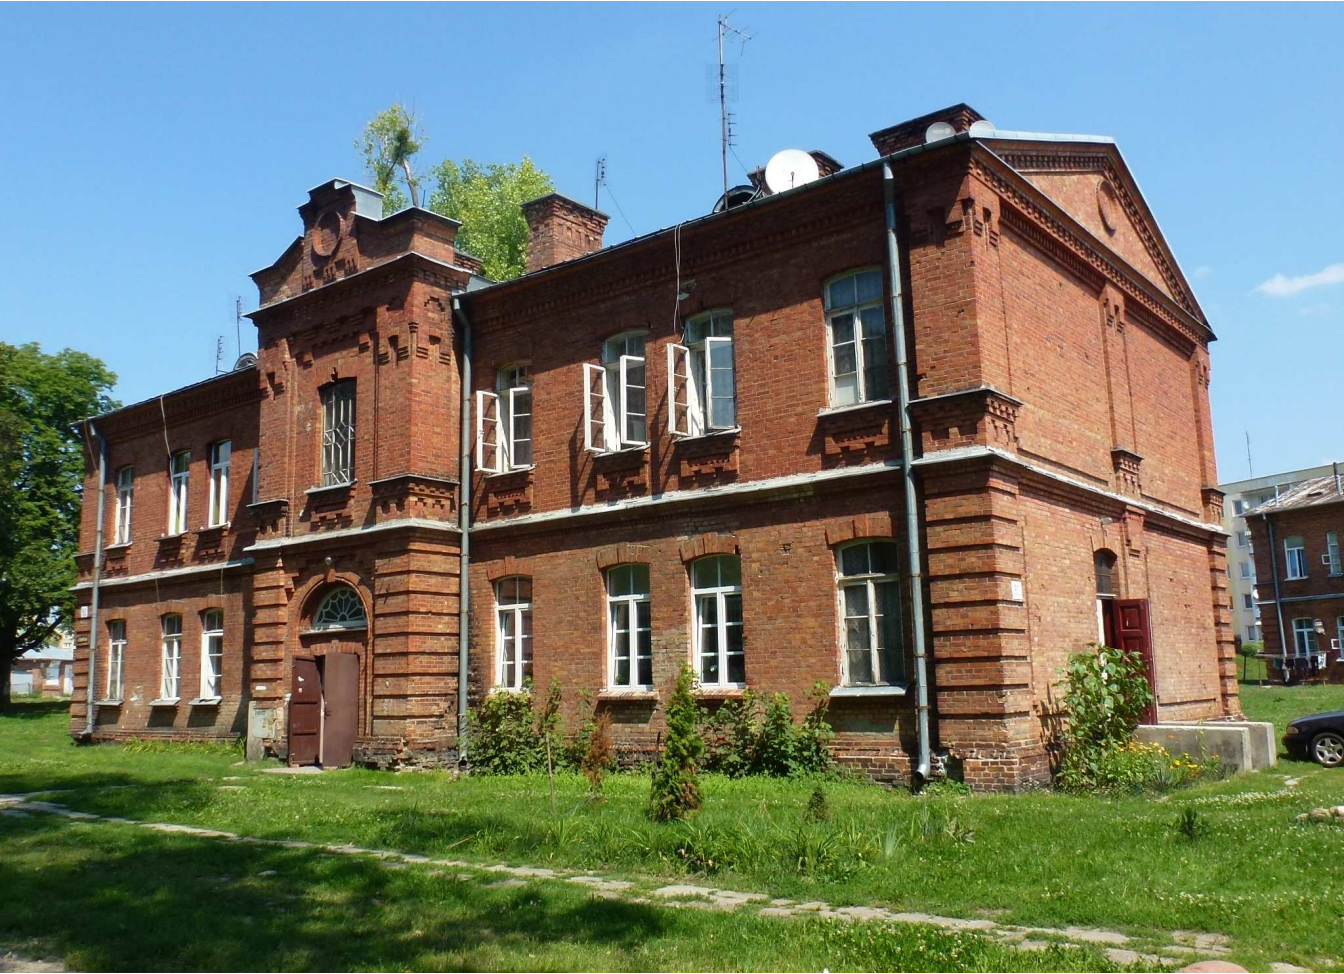
| Widok od strony południowo-zachodniej. | | | | 16. RODZAJE ZAGROŻEŃ | |
| | | | | Brak bieżącej konserwacji. | |

Dostateczny. Obiekt użytkowany. Część pierwotnych okien skrzynkowych wymieniona na jednoramowe, o różnych podziałach, wykonane z PCV z pakietem szyb zespolonych. Oryginalna stolarka z charakterystycznym podziałem w klatkach schodowych.

Remont budynku należy wykonywać w oparciu o projekt konserwatorski i ocenę stanu technicznego. Należy dożyć do jednolitej, odtwarzającej historyczne podziały, stolarki okiennej.

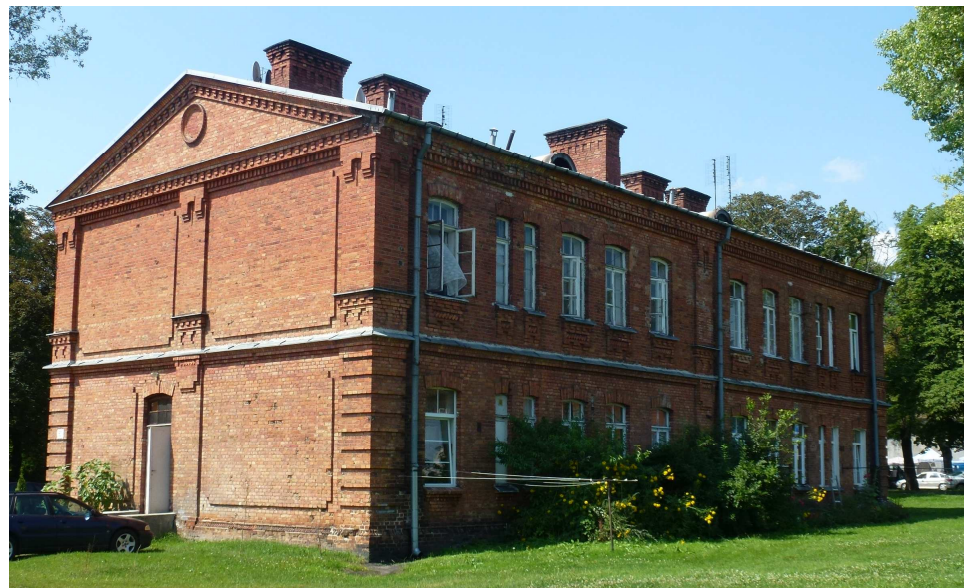
Widok od południowego wschodu.
