| L.P. 109 | | KARTA GMINNEJ EWIDENCJI ZABYTKU | | | |
| 1. OBIEKT<br><b>BUDYNEK USŁUGOWY</b> | | | 5. MIEJSCOWOŚĆ<br><b>NOWY DWÓR MAZOWIECKI</b> | | 6. ADRES<br><b>29 LISTOPADA<br/>Nr 105</b> |
| 2. DATA POWSTANIA<br>XIX/XX w., lata 30. XX w. | 3. AUTOR<br>— | 4. MATERIAŁ<br>Cegła, cegła klinkierowa, | 7. KOD POCZTOWY<br><b>05-100</b> | | 8. NR EW. DZIAŁKI<br><b>9/1</b> |

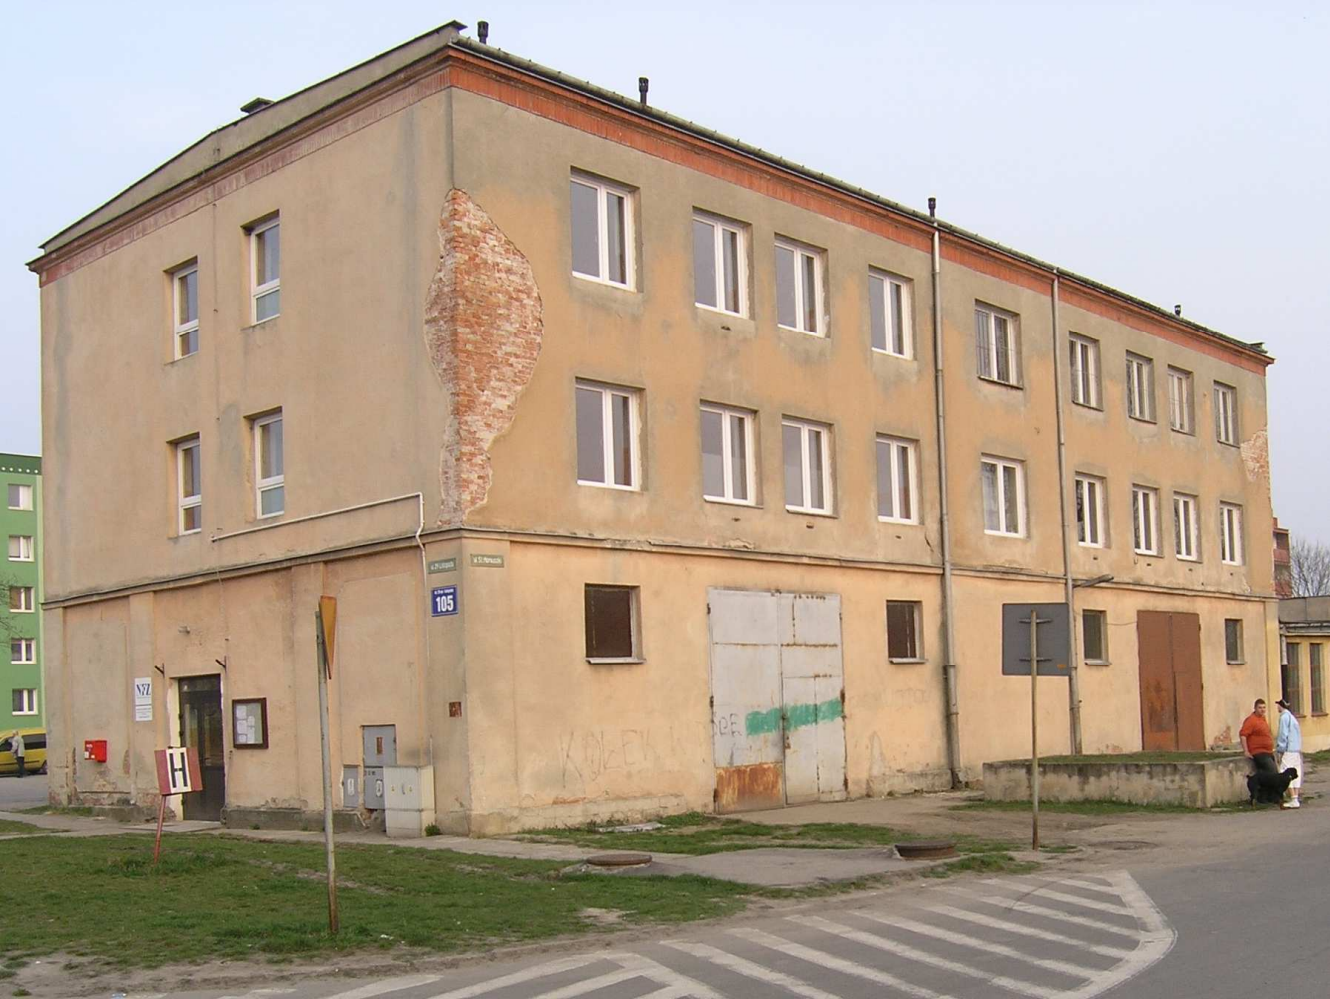
Widok na elewację zachodnią.

Budynek murowany z cegły, otynkowany, trójkondygnacyjny, wybudowany na planie prostokąta, pierwotnie parterowy, wtórnie nadbudowany. Elewacja zachodnia prosta, w parterze dwa otwory wjazdowe zamknięte drzwiami garażowymi, flankowane przez niewielkie kwadratowe okna, kondygnacje wyższe dziewięcioosiowe z otworami okiennymi. elewacja wschodnia z ujętymi ryzalitowo krańcami budynku, dziewięcioosiowa z prostokątnymi otworami okiennymi na trzech kondygnacjach, w parterze zamkniętymi odcinkowo. Ściana szczytowa północna z wejściem w parterze oraz dwoma osiami okien w górnych kondygnacjach. Stolarka okienna współczesna. Gzyms wieńczący z cegły klinkierowej. Dach płaski.

Niedostateczny. Obiekt wtórnie przekształcony, w parterze znajdują się pozostałości detalu pierwotnego budynku (odcinkowe nadproża, płyciny). Budynek zawilgocony, na fragmentach odspojone tynki.

Remont obiektu przeprowadzić w oparciu o projekt konserwatorski przewidujący zachowanie relikwów pierwotnego budynku oraz późniejszego detalu architektonicznego (klinkierowy gzyms).

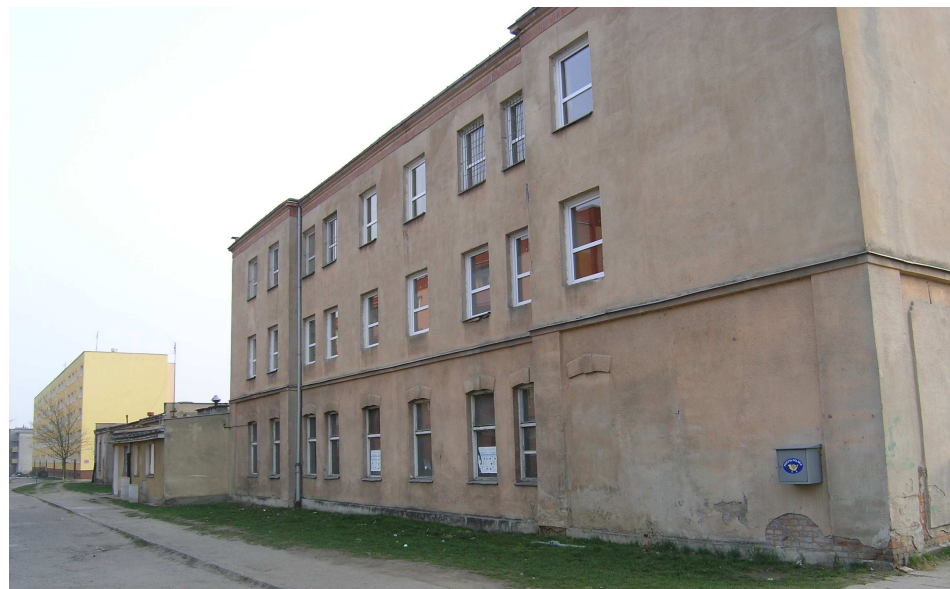
Widok na elewację wschodnią
