| L.P. 112 | | KARTA GMINNEJ EWIDENCJI ZABYTKU | | | |
| 1. OBIEKT<br><b>BUDYNEK GOSPODARCZY</b> | | | 5. MIEJSCOWOŚĆ<br><b>NOWY DWÓR<br/>MAZOWIECKI</b> | | 6. ADRES<br><b>29 LISTOPADA<br/>Nr 113</b> |
| 2. DATA POWSTANIA<br>XIX/XX w. | 3. AUTOR<br>--- | 4. MATERIAŁ<br>Cegła, blacha | 7. KOD POCZTOWY<br><b>05-100</b> | | 8. NR EW. DZIAŁKI<br><b>12</b> |

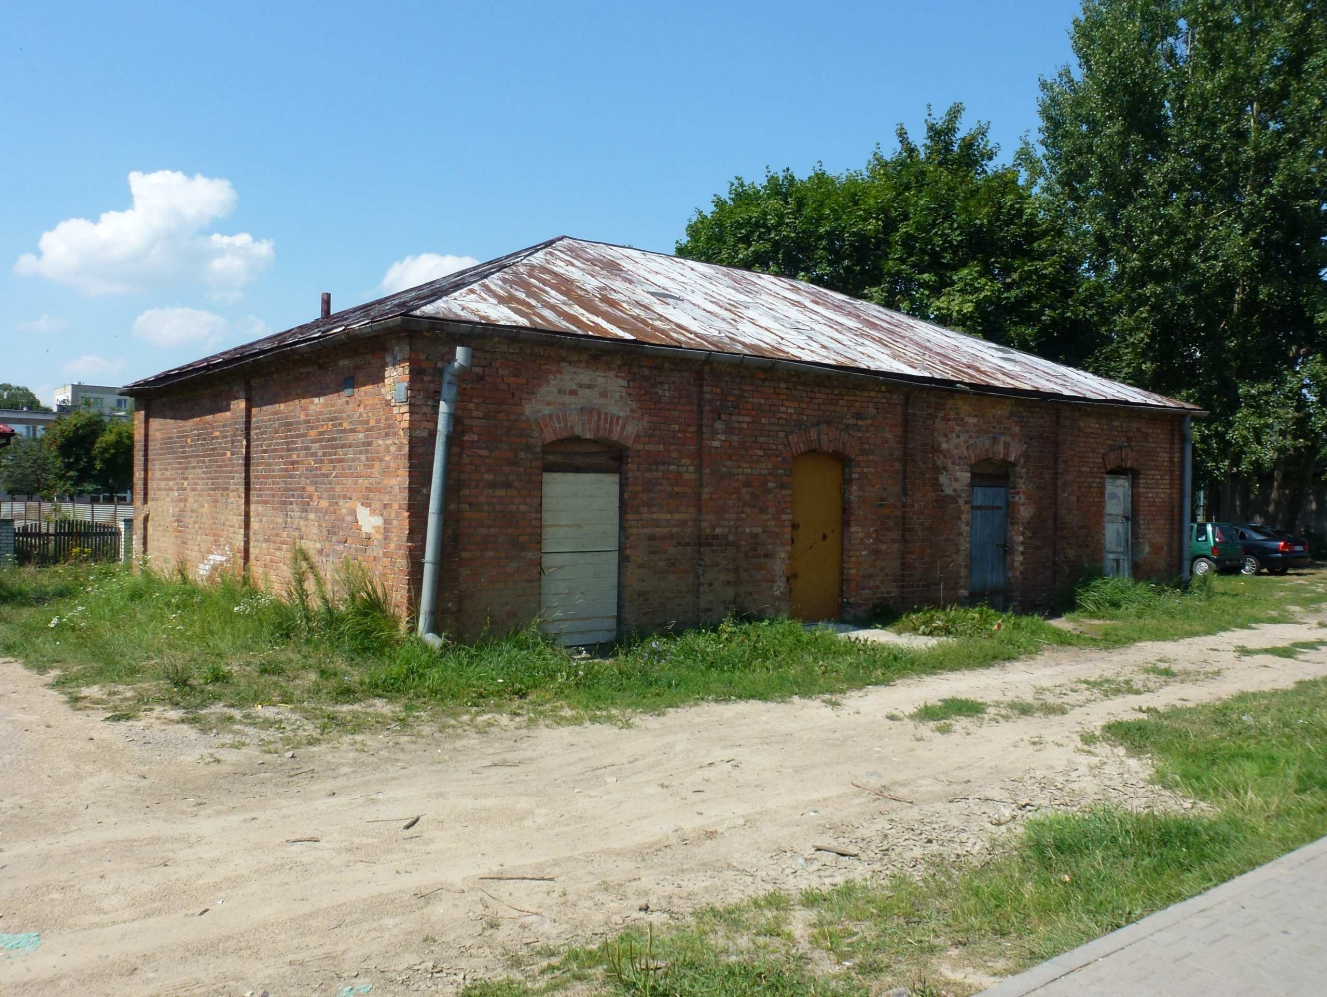
| 16. RODZAJE ZAGROŻEŃ<br><br>Brak konserwacji. | | | | | |
| Widok od południowego-wschodu | | | | | |

Niedostateczny. Widoczne wtórne przemurowania. Uszkodzony fragment orynnowania. Różnorodna stolarka drzwiowa.

Zaleca się oczyszczenie cegły z cementowych tynków, remont rynien oraz ujednolicenie stolarki.

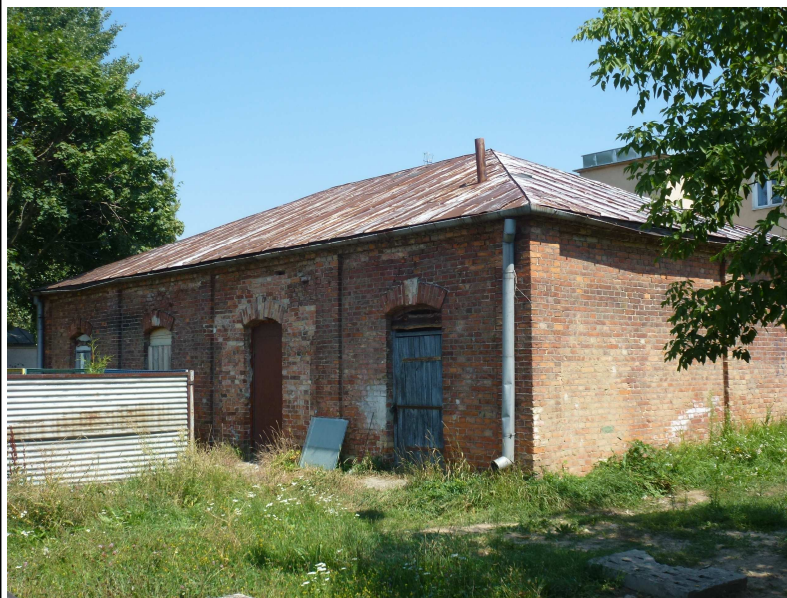
Widok od południowego-zachodu
