| L.P. 123 | | KARTA GMINNEJ EWIDENCJI ZABYTKU | | | |
| 1. OBIEKT | | BUDYNEK WARSZTATOWY | | 5. MIEJSCOWOŚĆ<br>NOWY DWÓR<br>MAZOWIECKI | 6. ADRES<br>LEDÓCHOWSKIEGO<br>Nr 156 |

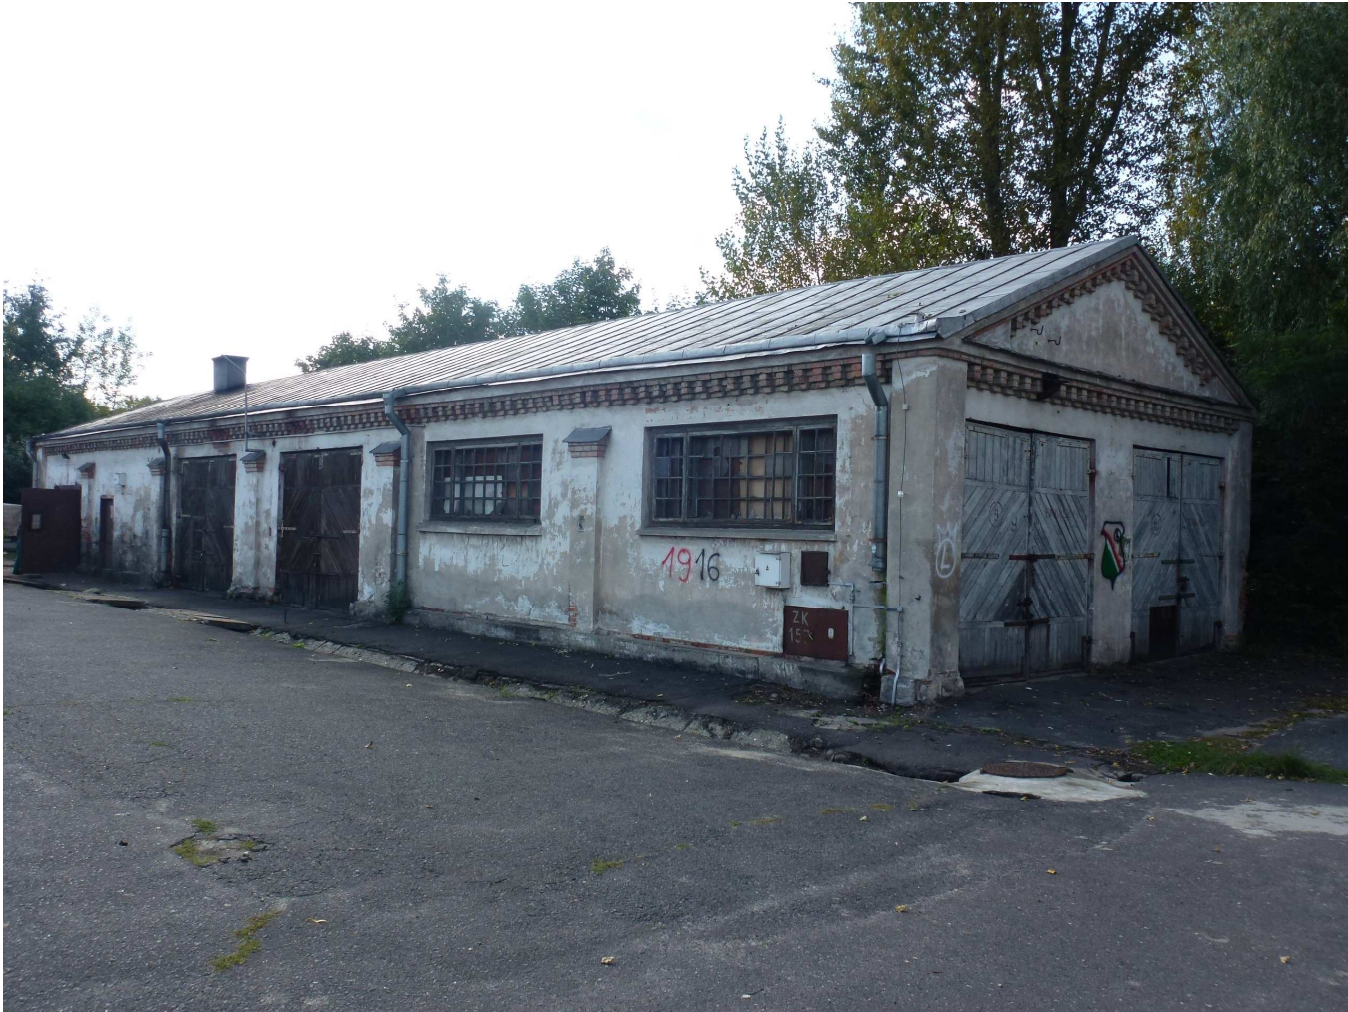
| Widok od strony południowo-wschodniej. | | | | 16. RODZAJE ZAGROŻEŃ<br><br>Brak bieżącej konserwacji. | |

Budynek murowany z cegły, otynkowany, wybudowany na planie prostokąta. Elewacja frontowa sześcioprzęsłowa, podzielona wychodzącymi z ziemi pilastrami zwieńczonymi ceglanym kapitelem. W środkowej części szerokie otwory wjazdowe do zamkniętych dwuskrzydłowymi drewnianymi drzwiami garaży. We wschodnich przęsłach szerokie prostokątne otwory okienne. W zachodniej parze przęseł wtórne niewielkie wejście do budynku oraz wjazd garażowy. W elewacji tylnej otwory okienne pierwotnie doświetlające wnętrze budynku. Elewacja szczytowa wschodnia z dwoma otworami wjazdowymi zamkniętymi drzwiami garażowymi. W zwieńczeniu szczytów trójkątne naczółki. Detal architektoniczny wydatny gzyms z niewielkich ustawionych w rzędzie wsporników. Dach dwuspadowy kryty blachą na rąbek.

Zły. Obiekt użytkowany, zawilgocony, zużyta stolarka okienna i drzwiowa, odspojone tynki, na ścianach graffiti.

Obiekt wymaga remontu w oparciu o projekt konserwatorski przewidujący m.in. Wykonanie odpowiednich izolacji przeciwwilgociowych, renowację bądź wymianę (odtworzeniowo) stolarki okiennej i drzwiowej.

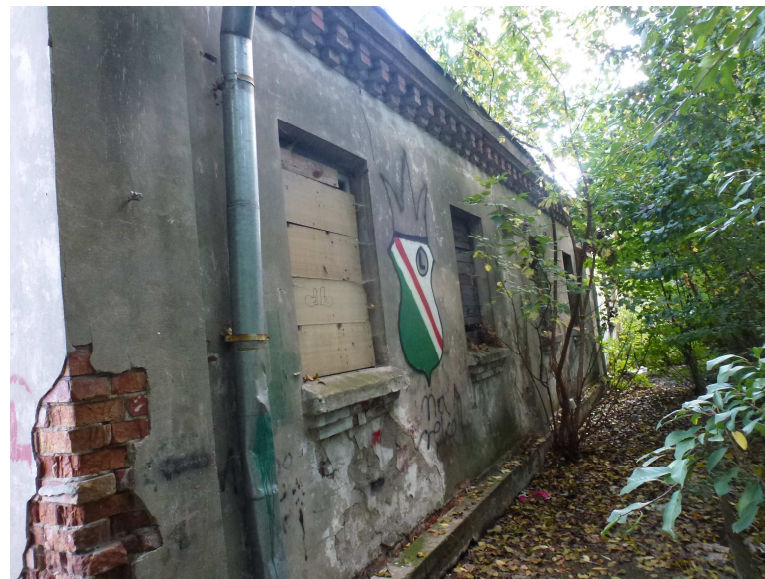
Widok na elewację tylną
